**PROPUESTA TÉCNICA PARA LA REALIZACIÓN DE PRUEBAS DE
LIMPIEZA Y REINTEGRACIÓN EN LA FACHADA NORTE DE LA
IGLESIA DE SAN FRANCISCO**

CORPORACIÓN PROYECTO PATRIMONIO

Informe 6 febrero de 2015

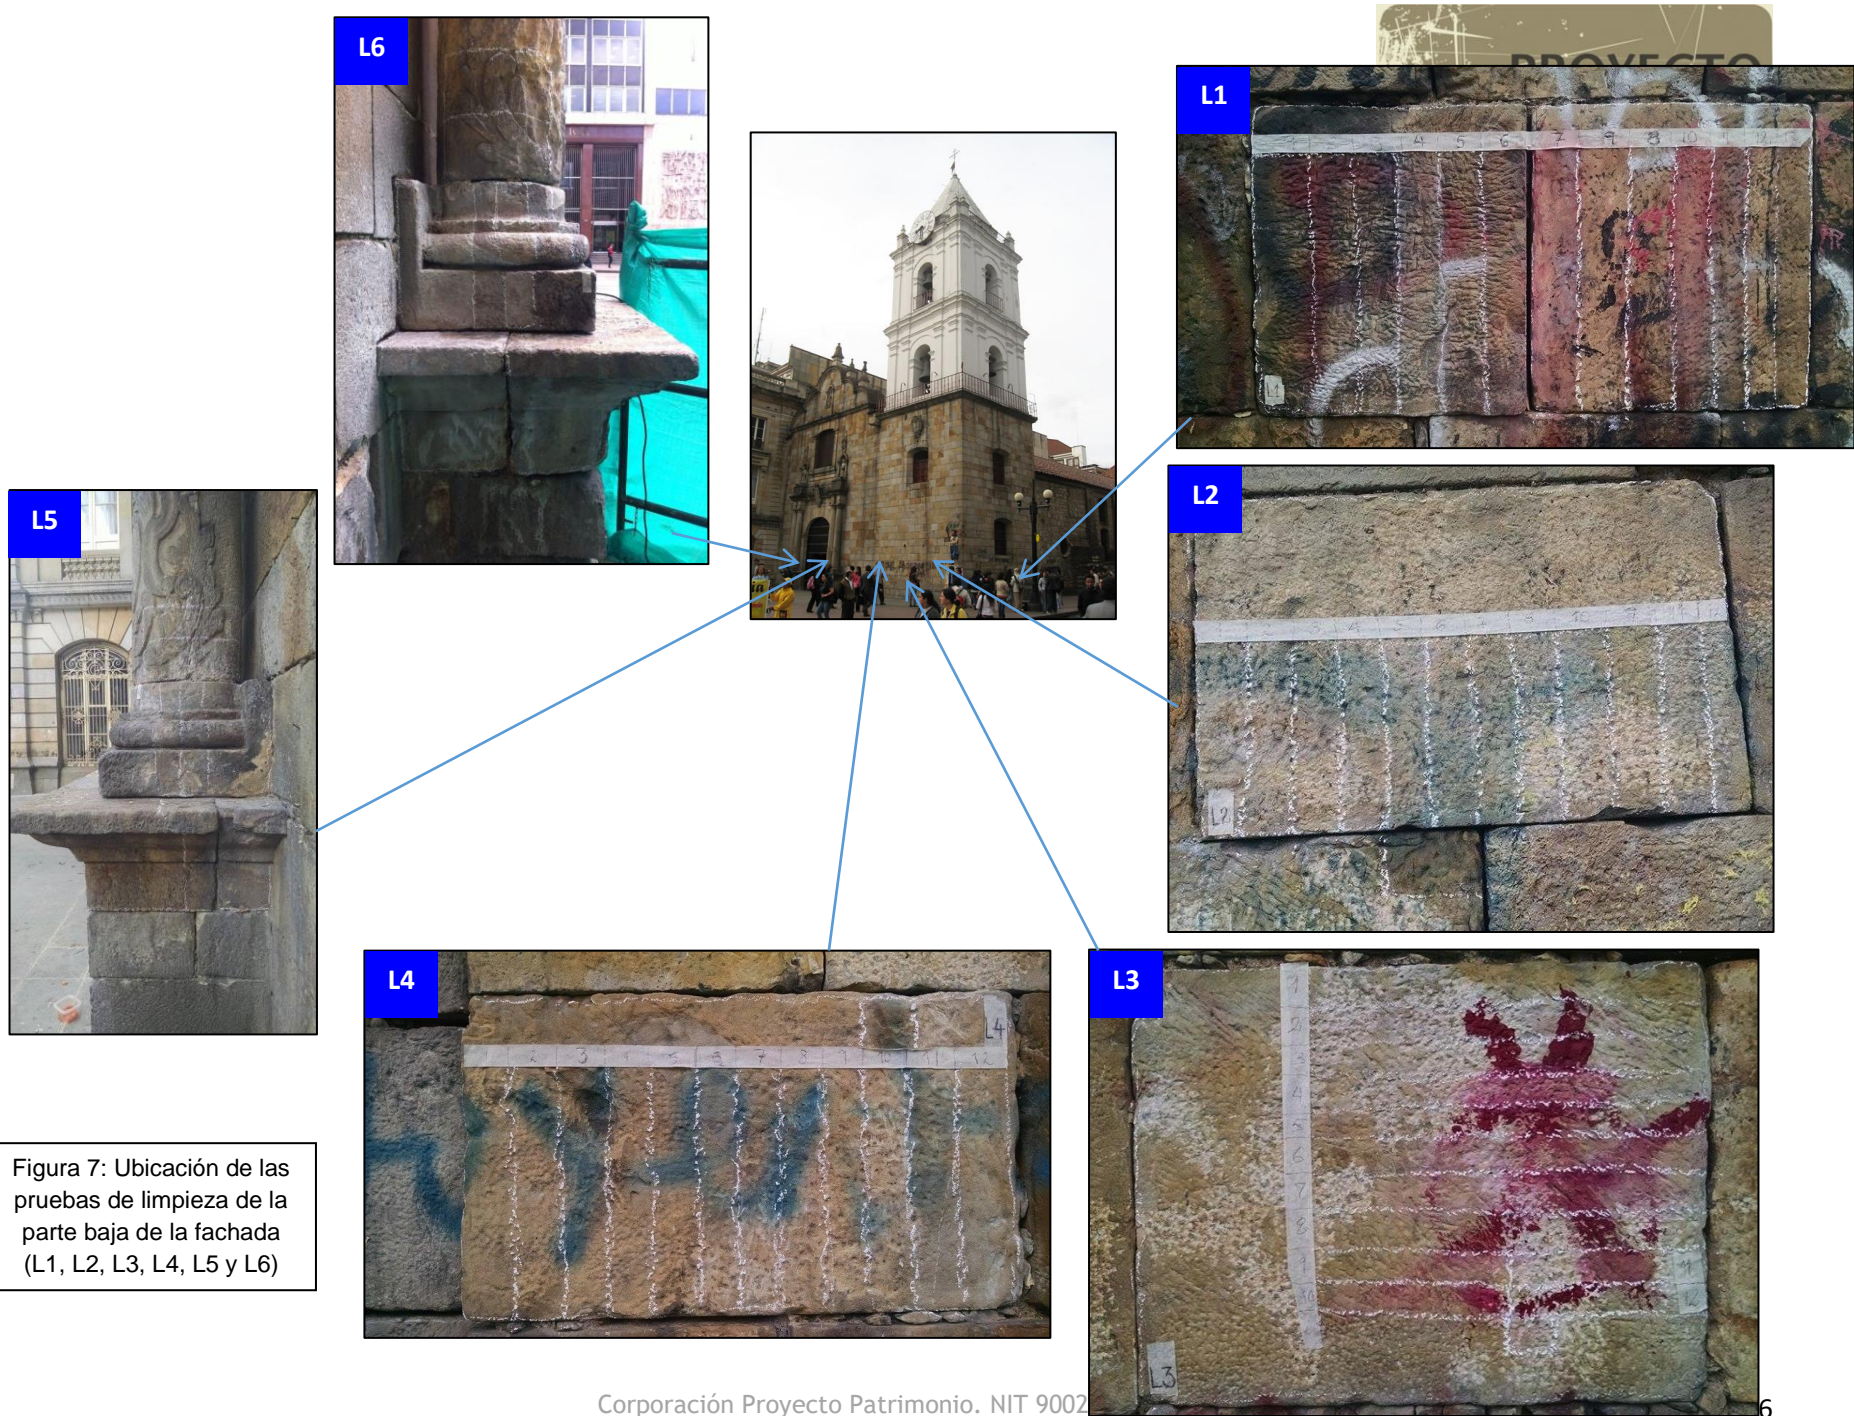
Figura 7: Ubicación de las pruebas de limpieza de la parte baja de la fachada (L1, L2, L3, L4, L5 y L6)

En la siguiente página, se muestran las zonas de ubicación de las pruebas de limpieza con sus respectivas fotografías (ver figura 7):

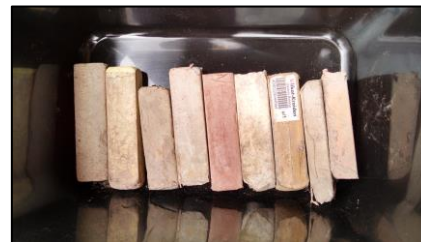
b. Reintegración cromática: Se emplearon tizas de silicato que proporcionan tonos propios de los colores del soporte pétreo para integrar los residuos de grafitis, aplicando los colores en seco o con pincel y fijandolos a la superficie con agua (aplicado en las pruebas L1, L3 y L4).

21. Tizas de silicato para reintegración cromática.

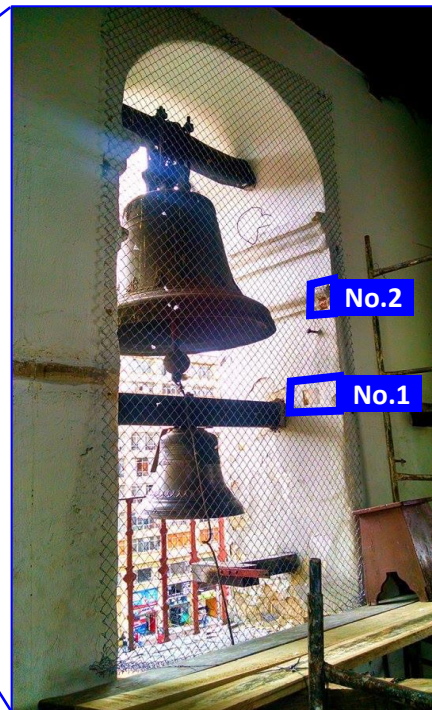
Se delimitaron las zonas con lápiz y regleta, luego se procedió a liberar los estratos usando bisturí con diferentes cuchillas dependiendo del grosor o adhesión entre éstos. Fue posible dejar evidencia de todos los estratos encontrados, no obstante los que presentaron problemas de desprendimientos o pulverulencia se lograron extraer por fragmentos de la capa pictórica menos deteriorada para cada caso. En el caso del área 2, se siguió la forma de la moldura teniendo en cuenta su volumen curvo y convexo.

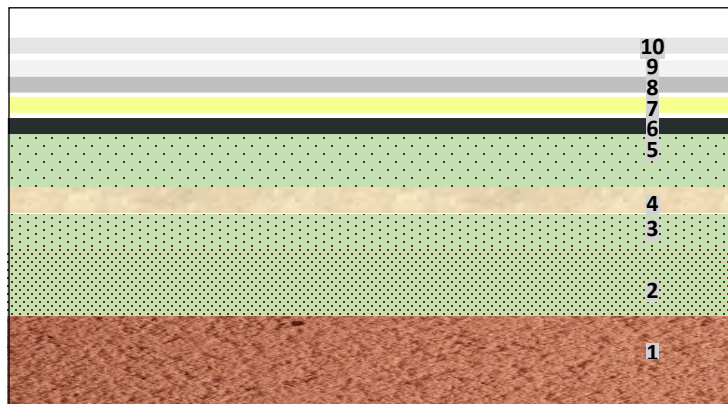
Figura 3. Esquema transversal de la Cala Estratigráfica No.1

Cala horizontal en la que se encontraron 10 estratos, de los cuales cinco corresponden a 5 capas de color, 1 enlucido, 3 morteros y el soporte:

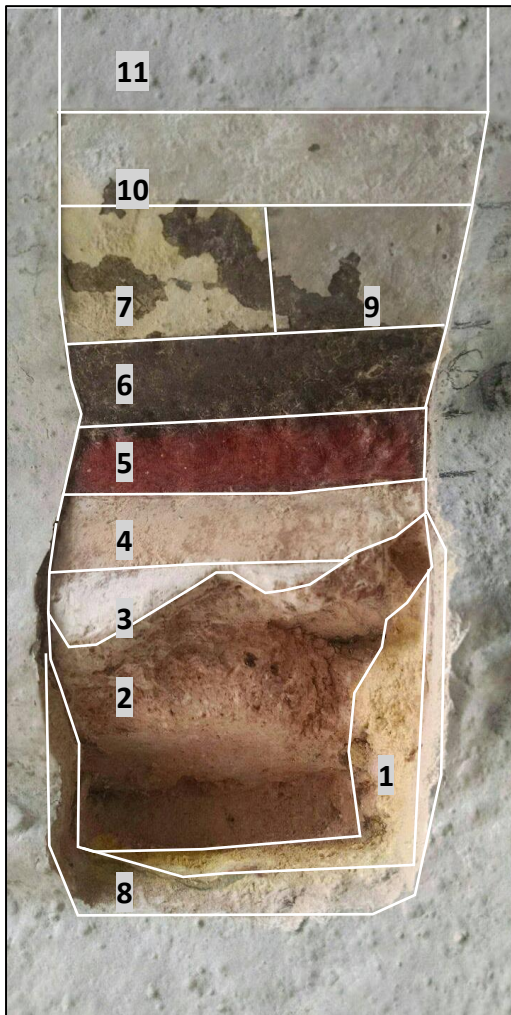
Figura 4. Cala Estratigráfica No.2

Ubicación: Costado occidental del intradós, sobre la primera moldura a 1,70m del nivel donde inicia el vano.

Dimensiones: Alto: 17cm, ancho: 7cm.
