UNIÓN TEMPORAL WAC – CORPORACIÓN PROYECTO PATRIMONIO

**DOCUMENTACIÓN DEL MONUMENTO A ALVARO GÓMEZ
Y DE SU INTERVENCIÓN**

Bogotá, junio 11 de 2015

HISTORIA CLÍNICA MONUMENTO A ALVARO GOMEZ HURTADO

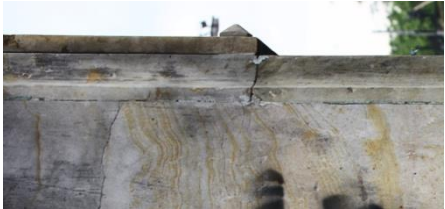
| <p><i>Materiales agregados</i></p> | <p>En la parte superior del pedestal</p> | <p>Existe una base de cemento, utilizada para sostener el busto actualmente empotrado.</p> | <p>0.5m²</p> |

Finalmente y como se había recalcado en el apartado de valoración, la escultura al no ser originaria de ese pedestal, presenta un soporte de cemento agregado a este último. Lo que genera no sólo detrimento de las cualidades estéticas de la obra en su conjunto, sino además posibles grietas producidas por el peso excesivo del concreto sobre las lajas de piedra muñeca.

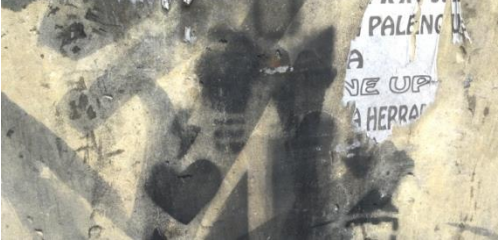
| <p><i>Materiales agregados</i></p> | <p>Cara frontal del pedestal.</p> | <p>Papel adherido en la zona frontal del pedestal.</p> | <p>0,1m2</p> |

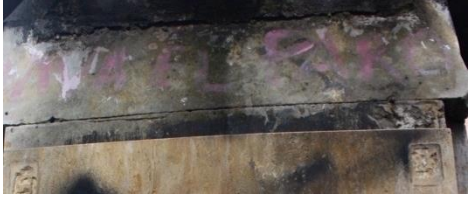
| <p><i>Erosión</i></p> | <p>Generalizada en la parte frontal del pedestal</p> | <p>Relacionada a limpiezas anteriores, la piedra se encuentra erosionada</p> | <p>1.50 m2</p> |

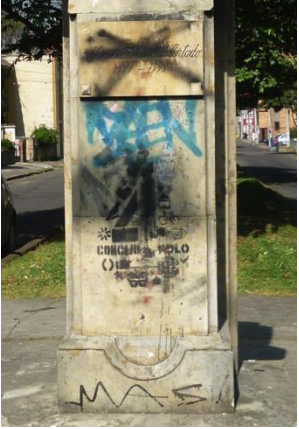
| <p><i>Grafitis</i></p> | <p>Todas las caras del pedestal.</p> | <p>Grafitis e inscripciones realizados por medio de esténcil, aerosol, tiza de color verde. Prima el color negro y el color rosa.</p> | <p>4m2</p> |

Como primera medida se llevó a cabo un test de solventes para determinar el método y solvente que se debería aplicar para la eliminación de grafitis. El test fue realizado en tres caras del pedestal donde existía la presencia de grafitis (cara frontal, posterior y lateral derecha) y en cada uno de distintos tonos de los grafitis.

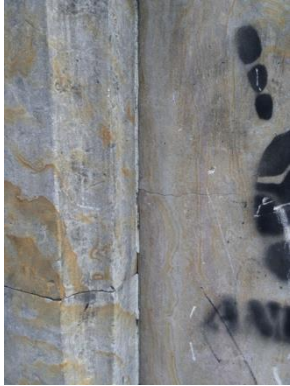
| <p><i>Pérdida/ Faltantes de juntas.</i></p> | <p>Pedestal</p> | <p>Por acción mecánica se han producido pérdidas de material en las juntas, dando como resultado una posible inestabilidad al monumento en su conjunto, Además de convertirse los espacios entre las lajas, en camas para microorganismos y albergue para suciedad generalizada.</p> | <p>0,5ml</p> |

Restitución de juntas: Al terminar los procesos de limpieza se llevó a cabo la restitución de las juntas del pedestal, esto con el fin de evitar procesos de biodeterioro en las juntas. Este procedimiento se realizó con mortero coloreado, preparado con cemento blanco, arena super fina y mortero amarillo (para arenisca traído de Alemania) en proporciones 1:2:1. A la mezcla se le añadió agua, batiendo hasta obtener una consistencia homogénea. Para poder aplicar el mortero se humedeció bastante la superficie con una estopa y una esponja embebida en agua, esto con el fin de que el mortero tuviera mayor agarre y penetración entre las lajas. Con ayuda del dedo y espátulas, se aplicó el resane entre las juntas, introduciéndolo con presión entre los orificios.

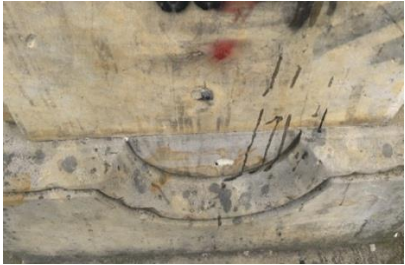
| <p><i>Concreción</i></p> | <p>Pedestal</p> | <p>Concreciones de cera de velas sobre la zona inferior del pedestal.</p> | <p>0,05m²</p> |

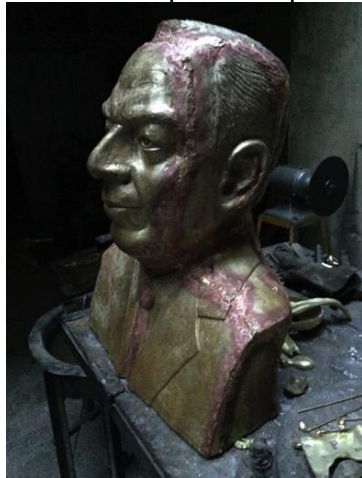
Fotografía 19. Escultura en bronce con líneas de soldadura

La fundición del bronce se hace por partes y éstas se unen con soldadura. La escultura luego debe ser pulida, en especial las líneas de soldadura, y posteriormente patinada por medio de un proceso químico que estabiliza el metal y contribuye con su conservación.

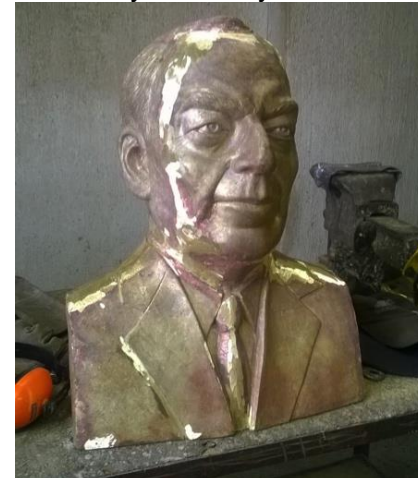
Fotografía 20. Escultura en bronce en proceso de pulido y patinada

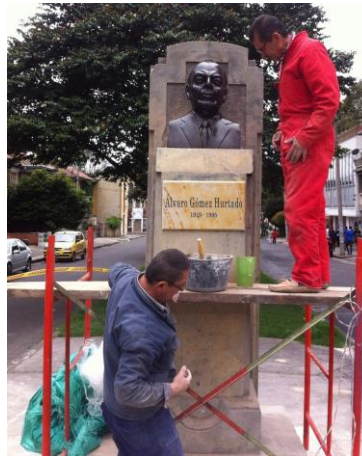
Fotografía 23. Busto emplazado.

Montaje del busto: Una vez terminados los procesos sobre el pedestal, se llevó a cabo el montaje del nuevo busto, este procedimiento se realizó midiendo la parte inferior del nuevo busto e incorporando sobre la superficie del pedestal una base de cemento del mismo tamaño del busto. Como refuerzo, la escultura venía previamente estructurada con dos pernos metálicos, los cuales fueron enterrados en la base de cemento para mayor agarre y seguridad.

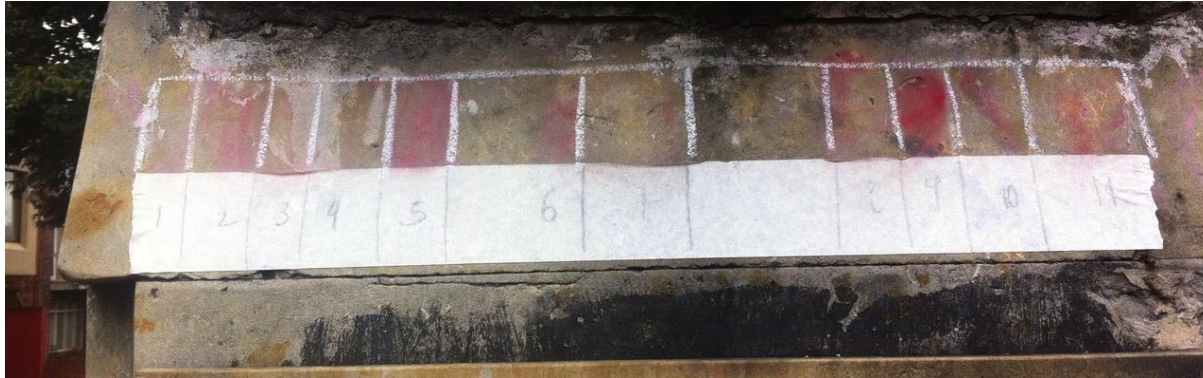
Fotografía 25. Prueba 1 antes de la limpieza

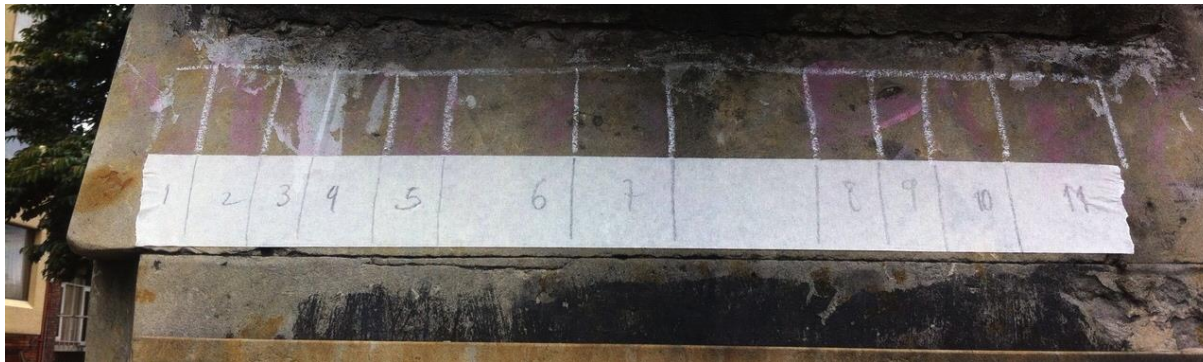
Fotografía 26. Prueba 1 después de la limpieza

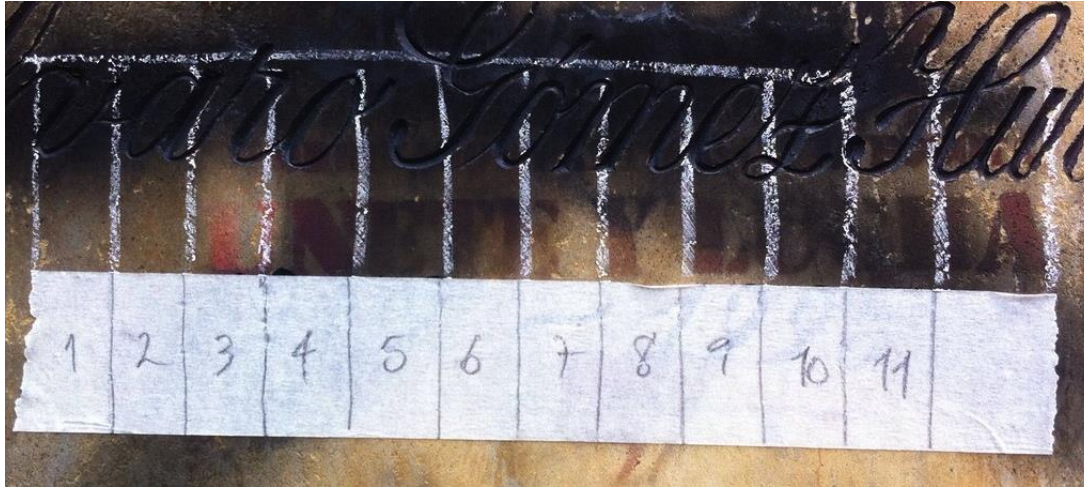
Fotografía 27. Prueba 2 antes de la limpieza

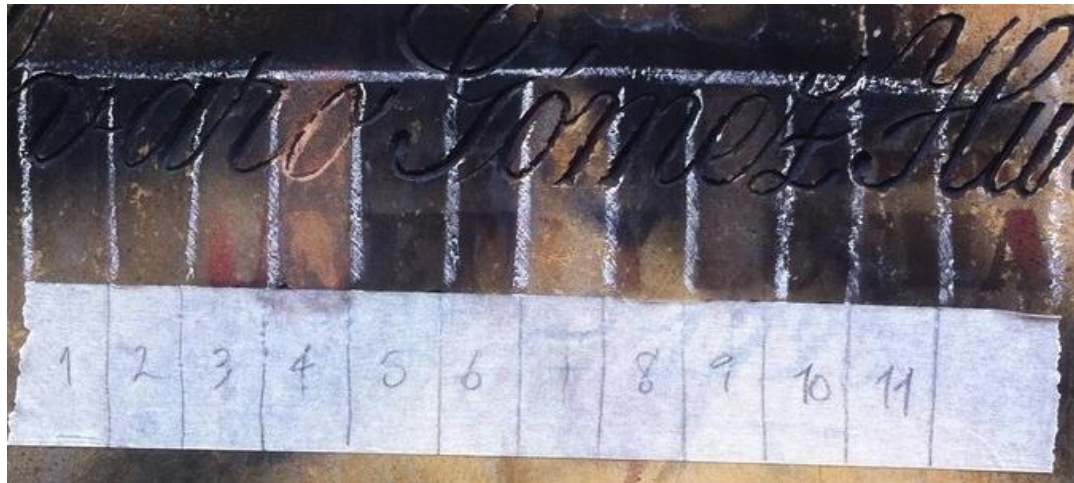
Fotografía 28. Prueba 2 después de la limpieza

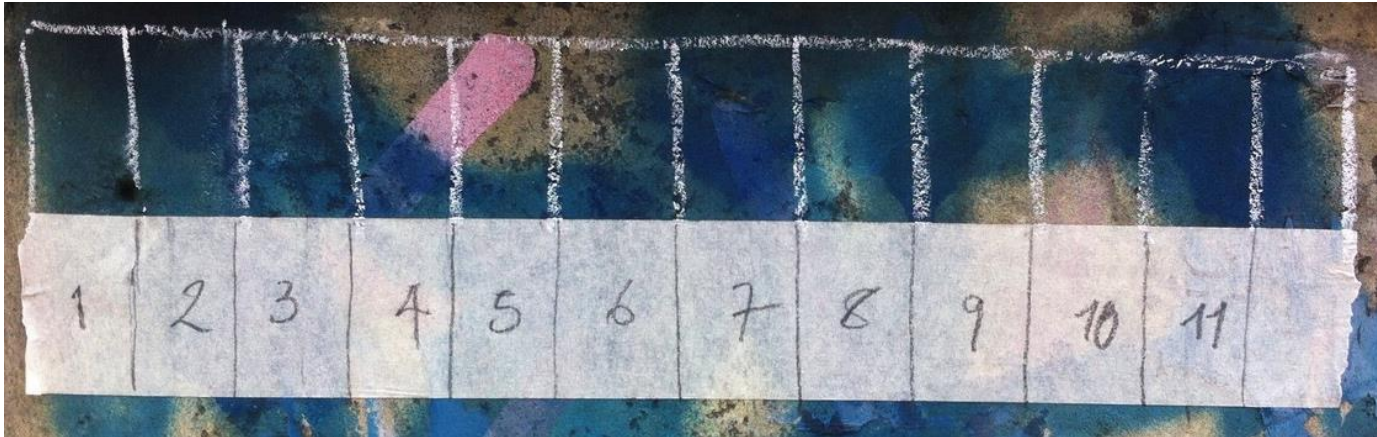
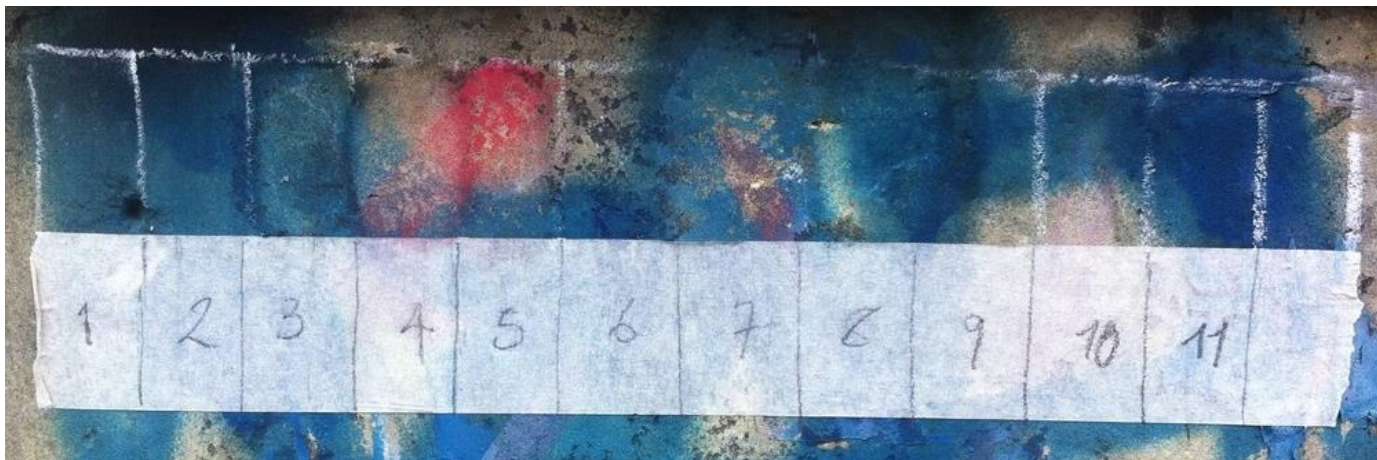
Fotografía 29. Prueba 3 antes de la limpieza

Fotografía 30. Prueba 3 después de la limpieza

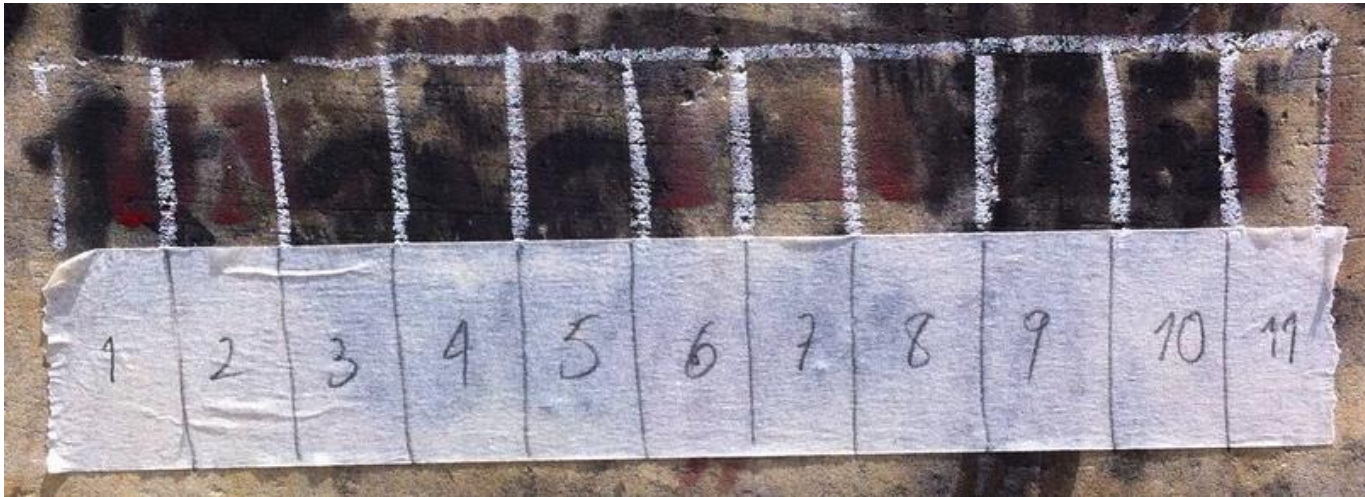
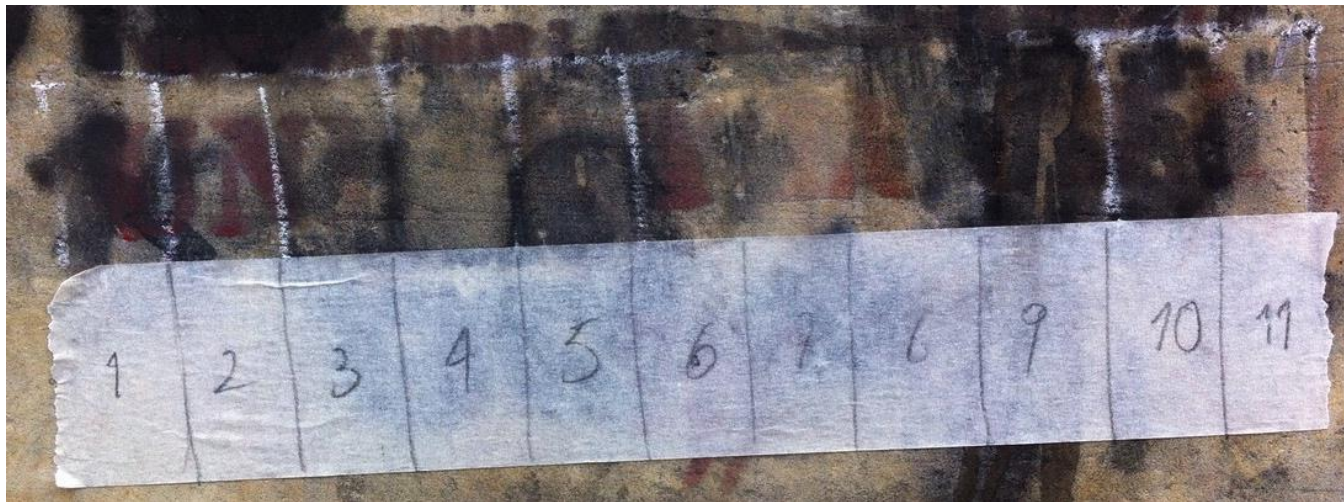
Fotografía 31. Prueba 4 antes de la limpieza

Fotografía 32. Prueba 4 después de la limpieza

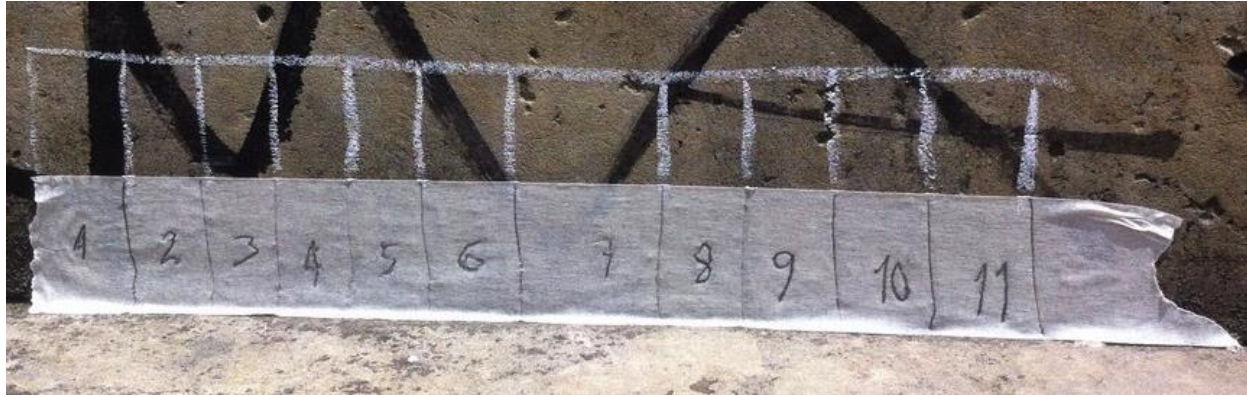
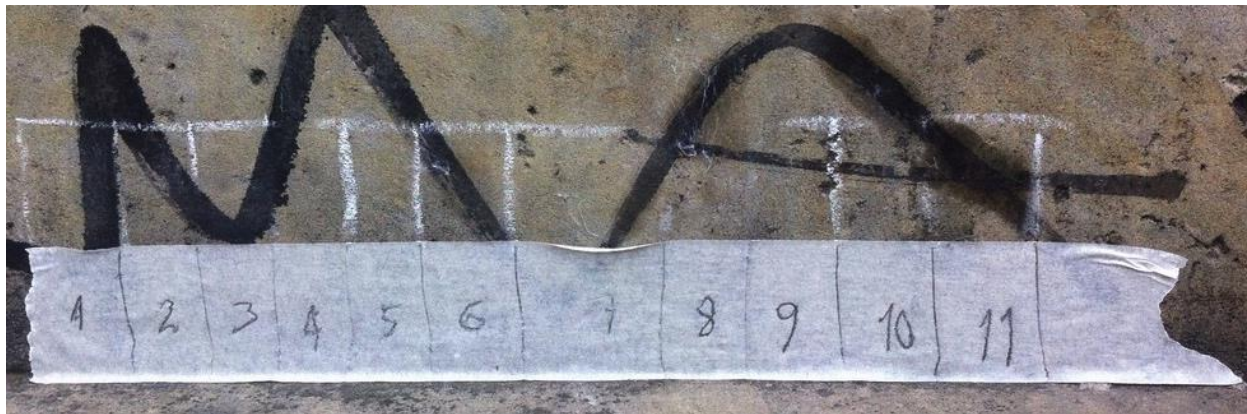
Fotografía 33. Prueba 5 antes de la limpieza

Fotografía 34. Prueba 5 después de la limpieza

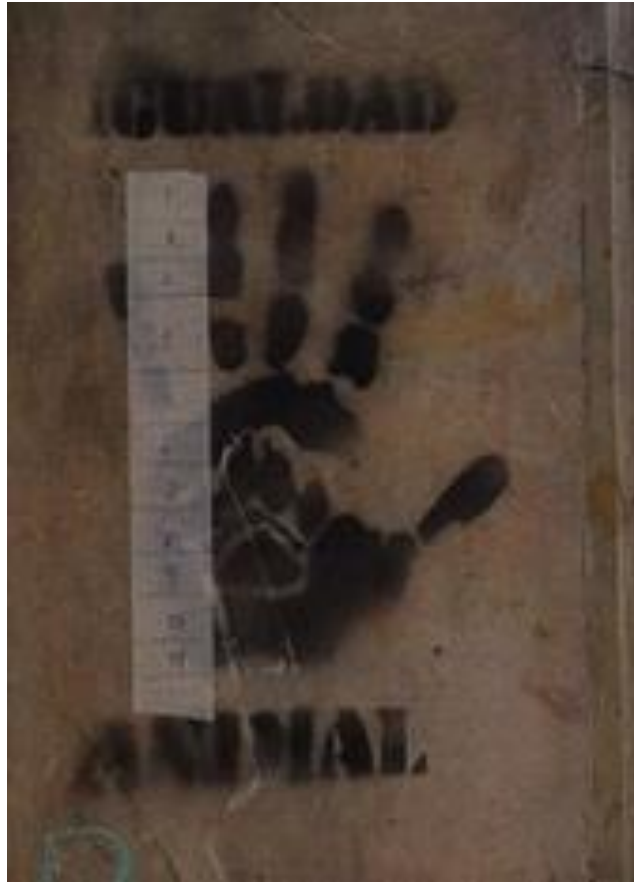
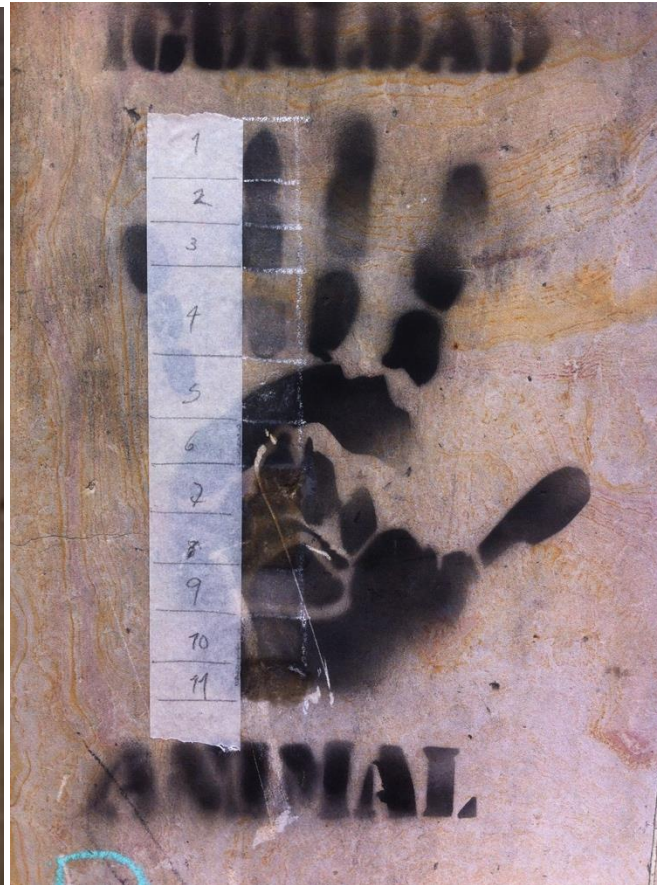
Fotografía 36. Prueba 6 antes de la limpieza

Fotografía 37. Prueba 6 después de la limpieza

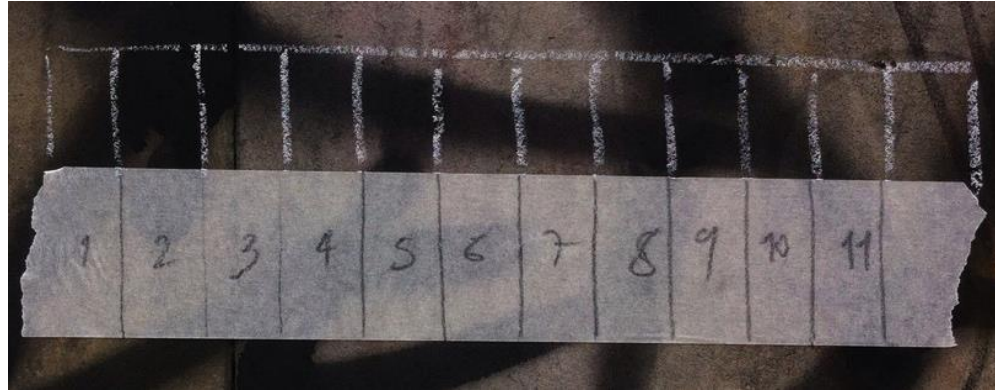
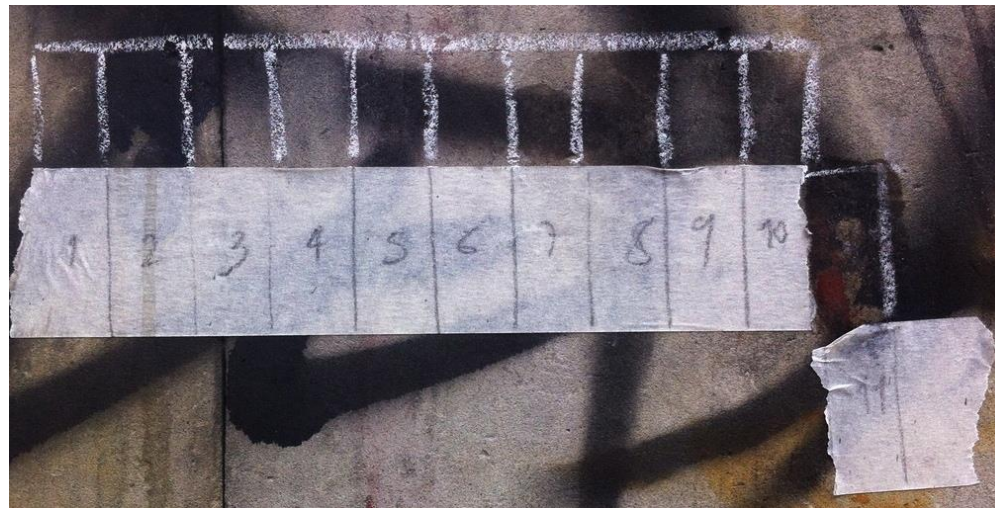
Fotografía 39. Prueba 7 antes de la limpieza

Fotografía 40. Prueba 7 después de la limpieza

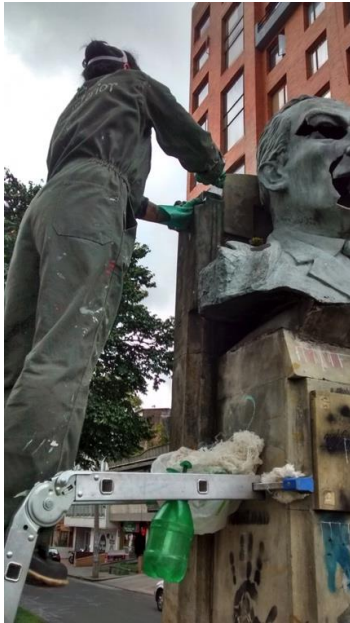
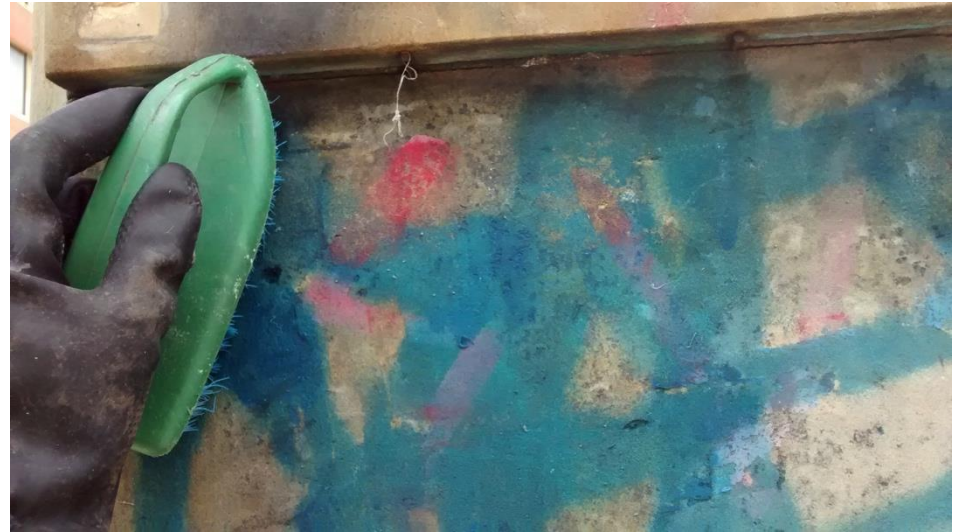
Fotografía 41. Proceso de limpieza superficial

Fotografía 42. Proceso de limpieza con cepillo de cerda plástica.

Limpieza en húmedo y presentación estética: Se llevó a cabo en todas las caras del pedestal, con el fin de eliminar suciedad particulada, hollín y otros componentes asociados con el medio ambiente. Esta primera limpieza se realizó mediante el uso de cepillos de cerdas plásticas, utilizando agua- alcohol 1:1 y estopa para evitar escurrimientos a lo largo del pedestal

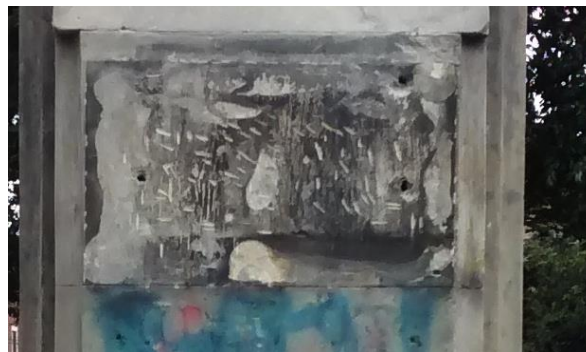
Bajo la placa se puede observar el punto de anclaje de la placa conmemorativa anterior, correspondiente al Arzobispo, y los rastros del pegante de la placa actual.

Fotografía 45. Pedestal sin placa. 4 puntos de anclaje de la placa anterior

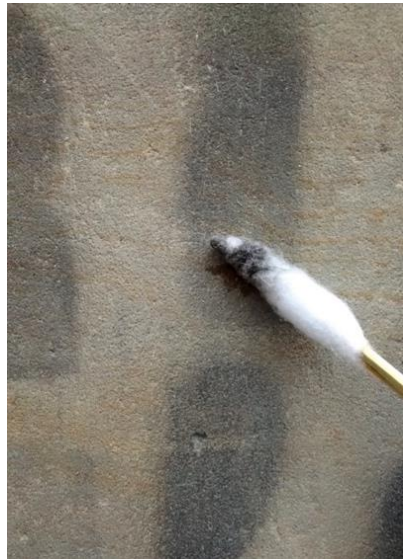
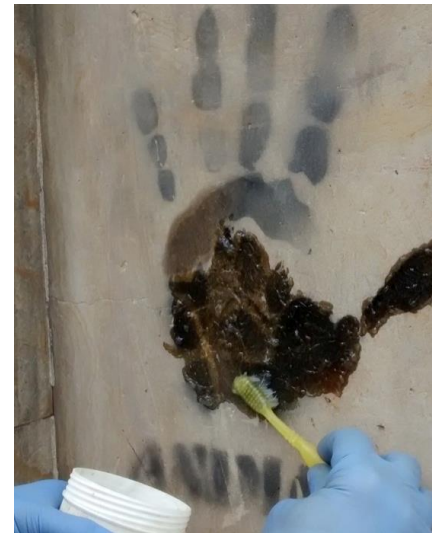
Fotografía 46. Limpieza con hisopo.

Fotografía 47. Aplicación de Gel Quitagrafiti Forte

Eliminación de grafitis: Teniendo en cuenta los resultados del test, se procedió a realizar la eliminación de grafitis utilizando (A2- D1), aplicando el solvente con hisopo generando poca presión para no abrasionar la piedra. No obstante el tinte del grafiti, aunque disminuye de tono no retira completamente.

En otros casos donde el (A2- D1) no presentaba buenos resultados, se aplicó quitagrafitis Forte en gel con hisopo y cepillo de dientes, dejándolo actuar por varios minutos y retirando posteriormente con abundante agua

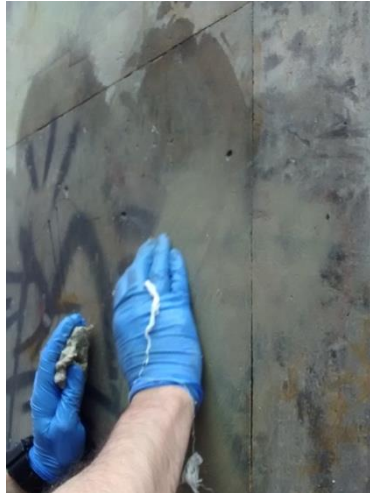
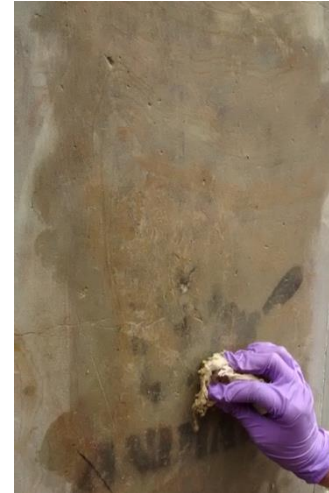
Fotografía 48. Limpieza de grafiti por método mecánico

Fotografía 49. Aplicación del método mecánico para retirar grafitis.

Como ninguno de los dos métodos resultaron 100% satisfactorios, fue necesario realizar una limpieza mecánica mediante abrasión controlada con piedra de menor dureza que la del pedestal, para no deteriorarlo. Este método se llevó a cabo utilizando abundante agua y estopa para disminuir la tensión entre las dos piedras y causar menor impacto en el pedestal.

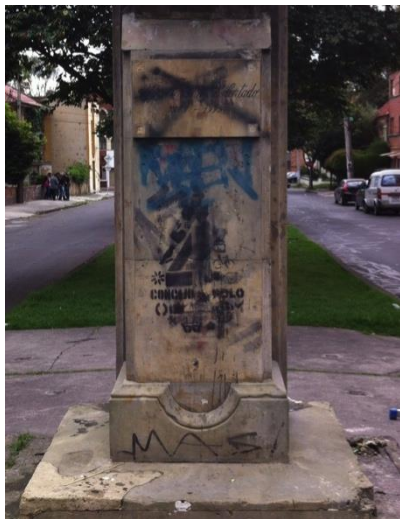
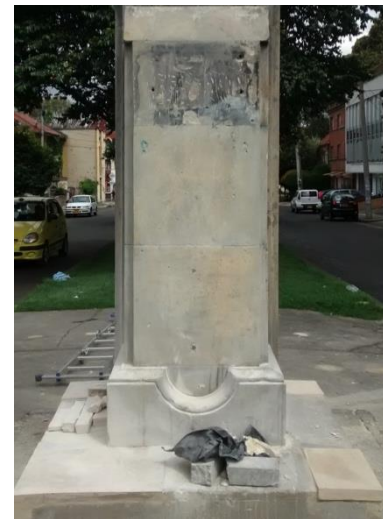
Fotografía 50. Pedestal vista previa a la limpieza

Fotografía 51. Pedestal posterior a la limpieza

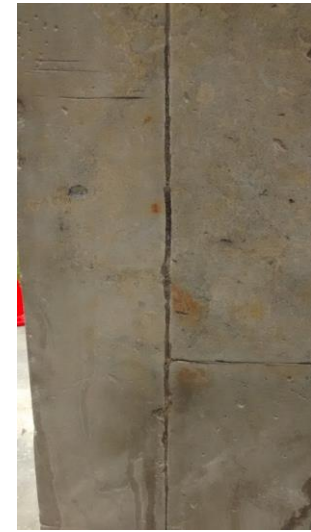
Fotografía 53 y 54. Proceso de resane y reintegración de juntas

Una vez seco el mortero, se realizó una reintegración cromática de las juntas con veladuras de tizas de silicato disueltas en agua, ya que a pesar de que el mortero fue elaborado con una tonalidad similar a la de la piedra, en algunas zonas fue necesario oscurecerlo, debido a que la piedra no cuenta con una tonalidad homogénea.

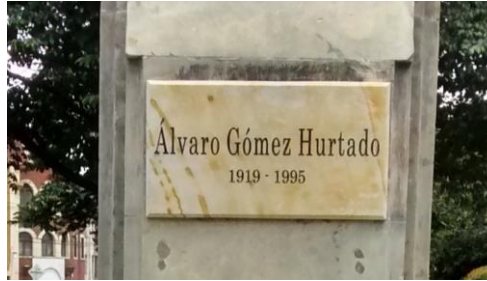
Fotografía 55. Placa nueva.

Reposición placa conmemorativa: Una vez el pedestal estuvo completamente limpio, se instaló la nueva placa (50cms x 30cms) en la cara oriental del monumento, utilizando mortero de pega de cemento blanco y arena fina. La placa fue elaborada en la misma piedra muñeca del pedestal, con una letra imprenta de mayor visibilidad que la anterior y coincidente con la letra de las placas museográficas aprobadas para monumentos en espacio público por el IDPC.

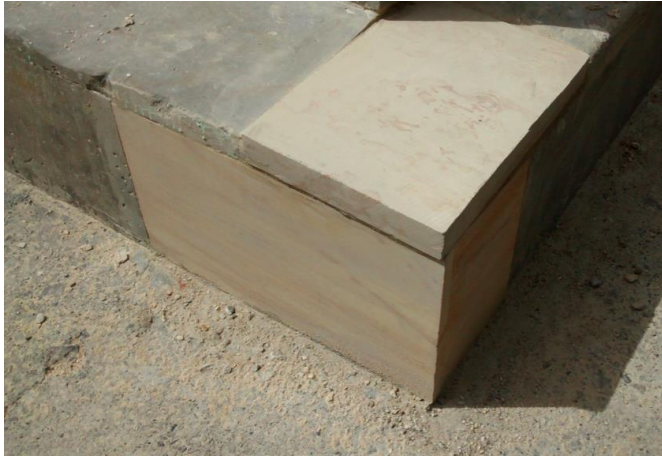
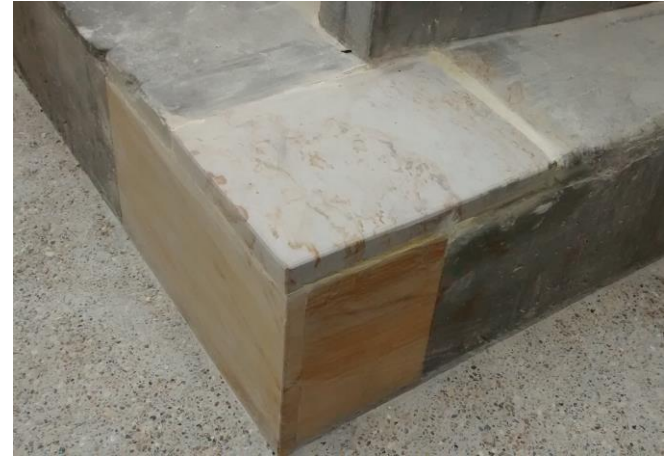
Fotografía 60. Restitución de lajas en el basamento.

Fotografía 61. Lajas pulidas.

Para la restitución de los faltantes más grandes, se cortaron a la medida injertos de lajas de piedra muñeca de similar presentación que las originales. Como las cuatro esquinas estaban afectadas, los injertos realizados tenían forma cuadrangular y se grabó sobre ellos la dilatación que marca la esquina conectando el pedestal con el vértice del basamento. Lo anterior con el fin de asegurar que las esquinas fueran más resistentes y preventivas de futuros faltantes. Los injertos fueron adheridos al basamento con mortero de arena y cemento (3:1), teniendo cuidado de no afectar la piedra original, y puliéndolos con pulidora luego de tal manera que presentaran los mismos desniveles y composición estética del basamento.

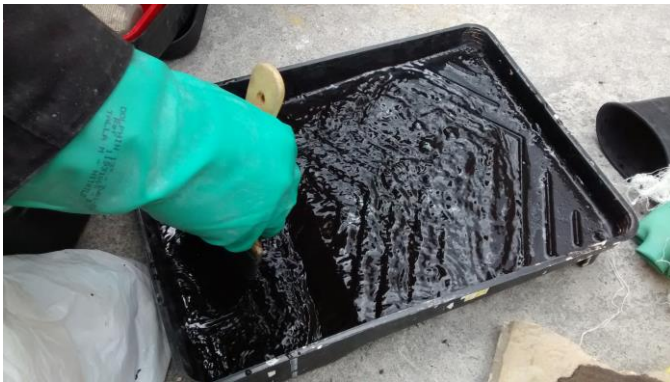
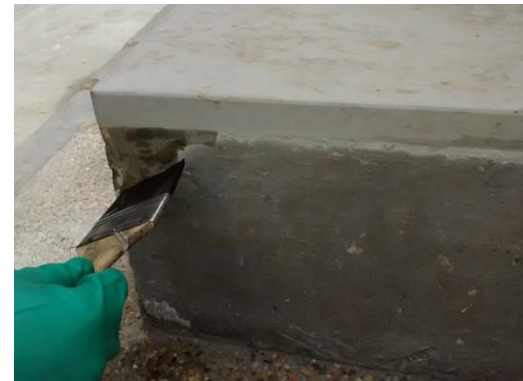
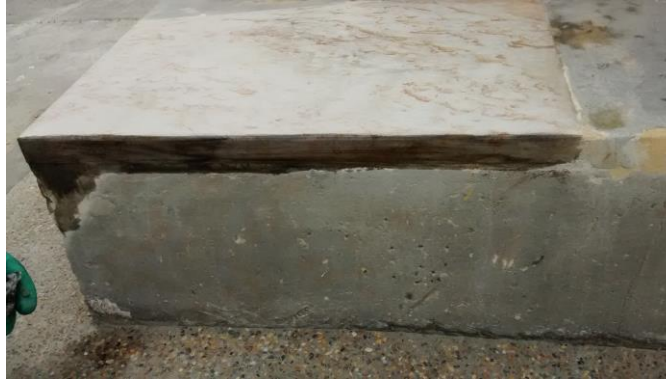
Fotografía 62. Veladura de color negro humo

Fotografía 63. Aplicación de la veladura

Fotografía 64. Aplicación de la veladura en el lateral

Como las piedras utilizadas para los injertos presentaban diferente tonalidad a la piedra original del basamento, se realizó su reintegración cromática. Esto se hizo aplicando veladuras de color, elaboradas con pigmento negro de humo y agua. La veladura fue aplicada con brocha de cerda suave y retirando el exceso con estopa, para darle un acabado parejo.

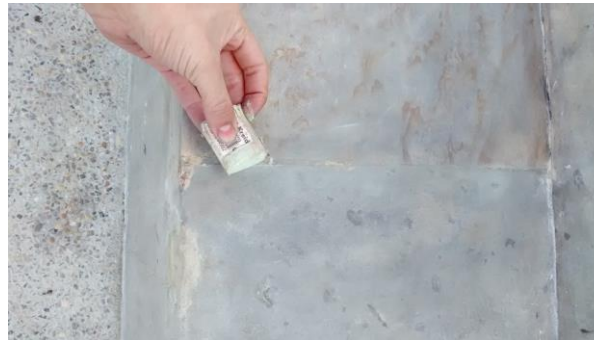
Fotografía 65. Reintegración con tiza de silicatos.

Para finalizar la reintegración, sobre la veladura se aplicó tiza de silicatos de diferentes tonos para dar los detalles de la piedra y crear mayor empalme entre las lajas nuevas y las originales.

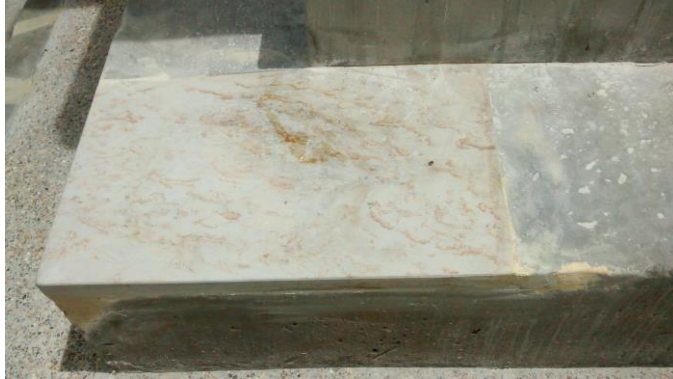
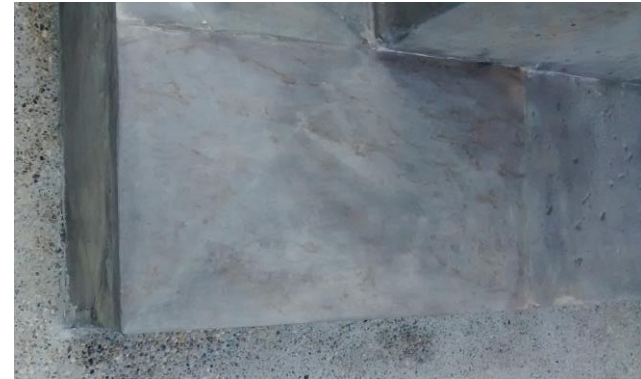
Fotografía 66. Antes de la reintegración

Fotografía 67. Después de la reintegración

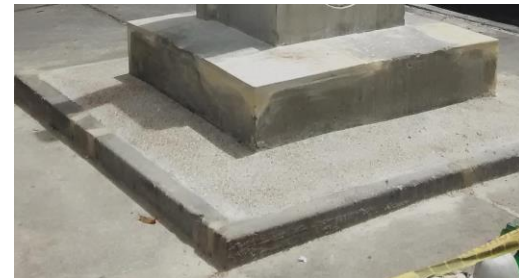
Fotografía 69. Basamento inferior luego de la intervención.

Restitución de gravilla: El basamento inferior se encontraba deteriorado, presentaba no solo acumulación de suciedad sino gravilla de mala calidad donde se apreciaba mayoritariamente el cemento, poniendo en detrimento los valores estéticos del monumento, razón por la cual se decide intervenirlo completamente, aplicando una capa superficial de gravilla de mejor calidad.

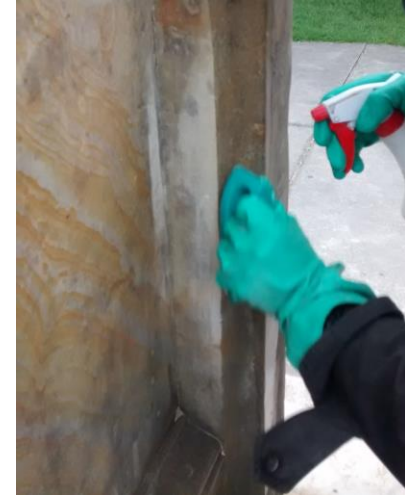
Fotografía 70. Proceso de limpieza.

Limpieza final del pedestal y basamento: Una vez terminados todos los procesos de intervención tanto en busto, pedestal y basamento, se procedió a realizar una limpieza final para eliminar el polvo producido en el proceso de pulido de los injertos, así como los posibles contaminantes y material particulado que se hubiese adherido nuevamente al monumento durante los procesos antes descritos. Este procedimiento se llevó a cabo de la misma manera que la limpieza inicial, con agua alcohol 1:1 y brochas de cerdas suaves, teniendo especial cuidado en los lugares que presentan reintegración cromática para no llegar a eliminar las tonalidades conseguidas.
