**INFORME DE CONSERVACIÓN Y RESTAURACIÓN DE LA OBRA ESCULTORICA
VACIO DE HUGO ZAPATA**

CORPORACION PROYECTO PATRIMONIO

BOGOTÁ D.C., OCTUBRE DE 2016

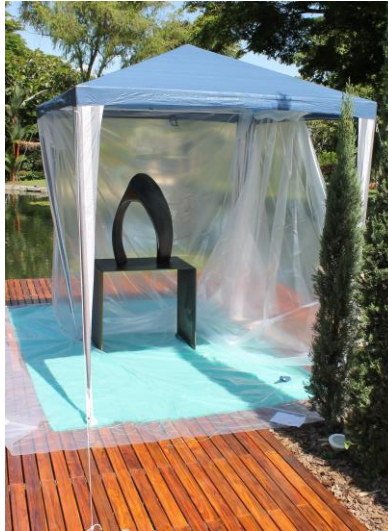
Con el fin de continuar con los trabajos y considerando que los días eran lluviosos, se procedió a montar una carpa en los límites de la obra, esto con el fin de evitar que los tratamientos realizados a partir de entonces fueran afectados por las adversidades climáticas.
