INSTITUTO COLOMBIANO DE ANTROPOLOGÍA E HISTORIA (ICANH)

Informe Final del contrato no 146 de 2011

**CONSOLIDADO SOBRE LAS INVESTIGACIONES EN LA FUENTE DE
LAVAPATAS**

Corporación Proyecto Patrimonio

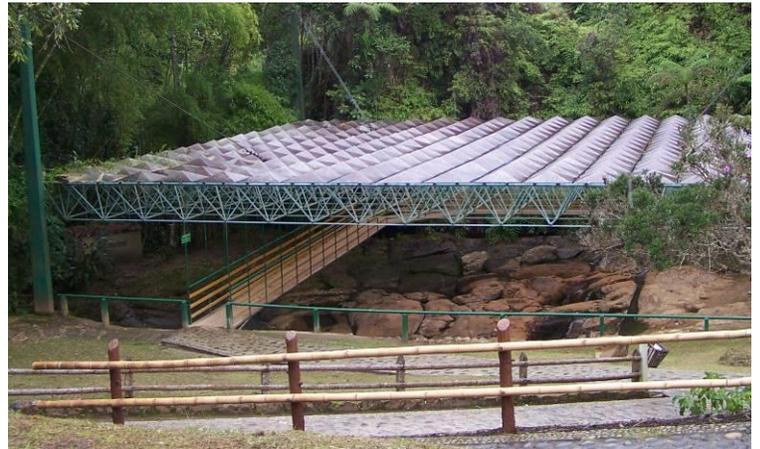
Figura 4. Cobertizo de estructura metálica con domos de acrílico presente desde 1984 hasta hoy.

En 2008 el cobertizo presentaba daños estructurales graves, pues los tensores que soportaban la estructura metálica se desprendieron de una de las columnas de cemento. En 2009 con el fin de controlar el peso adicional causado por la circulación de visitantes sobre el puente colgante y evitar algún accidente, el paso de los visitantes a esta zona fue prohibido y el puente eliminado.

En 2010 se solucionó el problema estructural del cobertizo ajustando los tensores a las columnas y los domos de acrílico de la cubierta fueron reemplazados en su totalidad por otros con filtro UV. Entre enero y febrero de 2012 los trabajadores del Parque construyeron un nuevo puente en el extremo norte del lugar que permite hoy que los visitantes hagan una mejor observación.

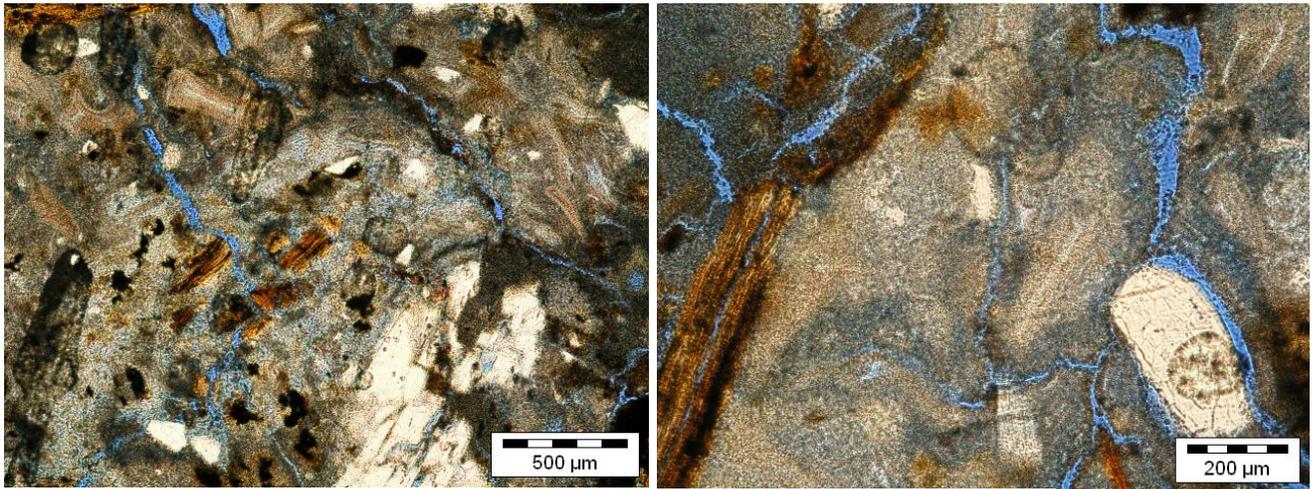
La matriz vítrea es la porción de la roca que mas presenta degradación a arcillas y es el primer producto en alterarse. Esto debido a la ausencia de cristalinidad, mayor superficie de reacción y la baja resistencia del vidrio volcánico al ácido húmico. Además, en las zonas de dureza más baja predominan microfisuras por los cuales se transportan fluidos que poco a poco penetran la roca y disuelven el material circundante.

Figura 11: Microfotografías de la sección delgada 1, sector S, zona blanda

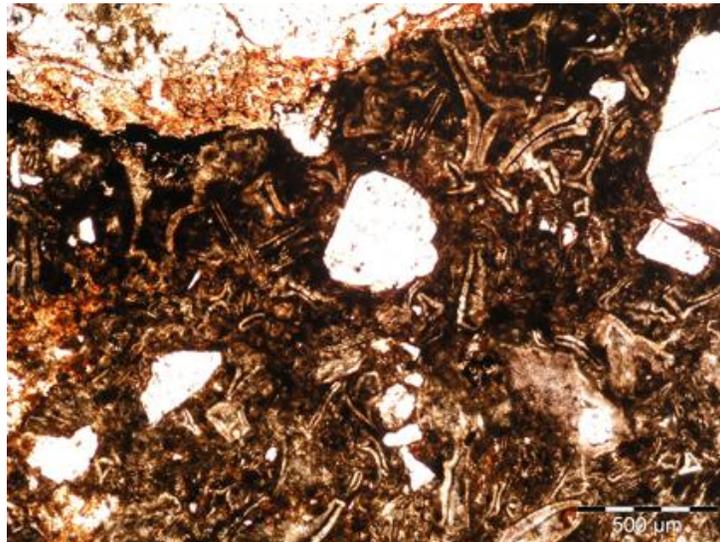
En la zona de alta dureza (sectores D, E, F, H, I) se encontró una roca de tono ocre rojizo a vinotinto oscuro, masiva, en la cual no se diferencian cristales de ningún tipo a nivel macroscópico. El tono rojizo corresponde a una costra de hierro que cubre la roca producto aparentemente de minerales ferromagnesianos y metálicos que se oxidan. El estudio petrográfico sugiere que esta hipótesis es cierta, de acuerdo con una muestra representativa clasificada como una toba de ceniza (Fisher, 1966) de composición dacítica (Streckeisen, 1976) intensamente oxidada por hematita, la cual actúa como un “cemento” que le proporciona dureza. El óxido puede provenir de minerales ferromagnesianos como biotita y hornblenda, de los cuales se reconocieron algunos cristales de biotita en proceso de oxidación y totalmente oxidados en las secciones delgadas.

Figura 12: Microfotografía de la sección delgada 5, sector I, zona de dureza alta

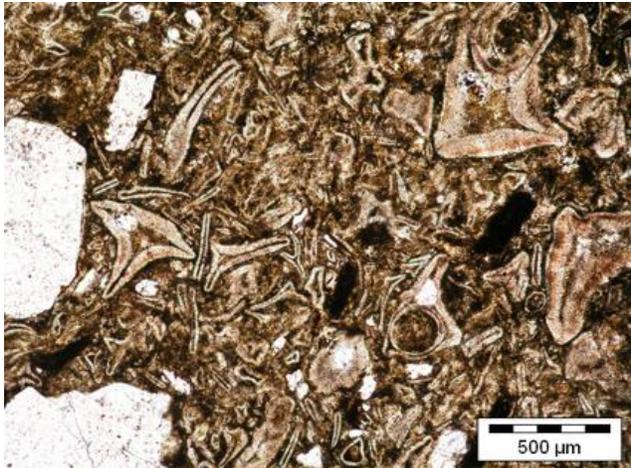
En la zona de dureza intermedia se encuentra una roca de tono ocre. En las secciones delgadas se observa una toba vítrea dacítica a andesítica compuesta en su mayoría por fragmentos de vidrio y en menor proporción plagioclasa, cuarzo, biotita y fragmentos líticos volcánicos de tamaño lápilli, en medio de una matriz vítrea muy alterada por hematita y localmente devitrificada. La presencia de arcillas de tipo halloisita, masas de zeolitas relleno de espacios vacíos, cristales de plagioclasa corroídos y oxidación parcial y total de biotitas son evidencia de alteración de la roca de la zona de dureza intermedia, baja porosidad que corresponden a un sistema de microfisuras.

Figura 13: Microfotografía de la sección delgada 0, sector R, zona de dureza intermedia

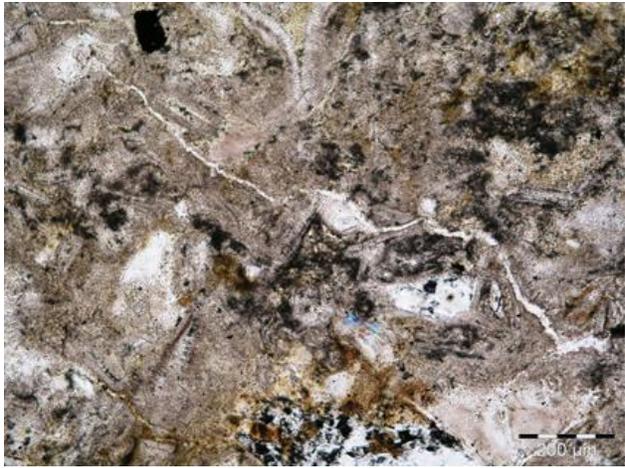
Figura 14: Microfotografía de la sección delgada 6, sector R, zona de dureza intermedia

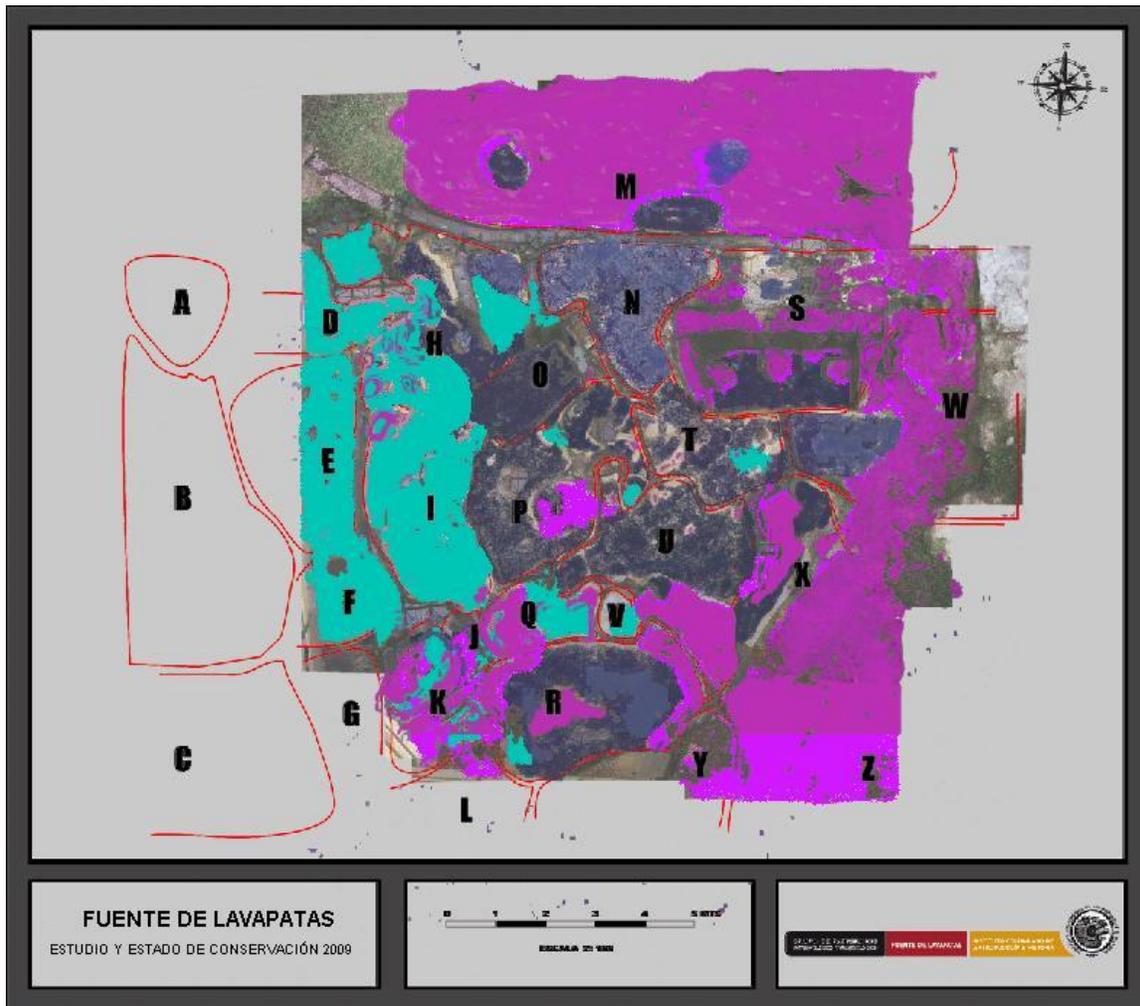
Figura 16.

En general, al registrar la dureza de la superficie rocosa se encontraron entonces tres niveles de dureza (figura 10): Uno menor a 2.5 (color morado), otro comprendido entre 2.5 y 5.5 (color azul grisáceo) y finalmente uno superior a 5.5 (azul cyan).

El estudio de la dureza junto con el estudio de secciones permitió comprobar que la roca presenta durezas distintas que aparentemente están relacionados con su composición. En efecto en la zona dura se observa cómo la superficie de la roca está recubierta por una costra de hierro que le confiere mayor dureza, mientras que en las secciones delgadas tomadas de la zona blanda se encontró un contenido mayor en arcillas.

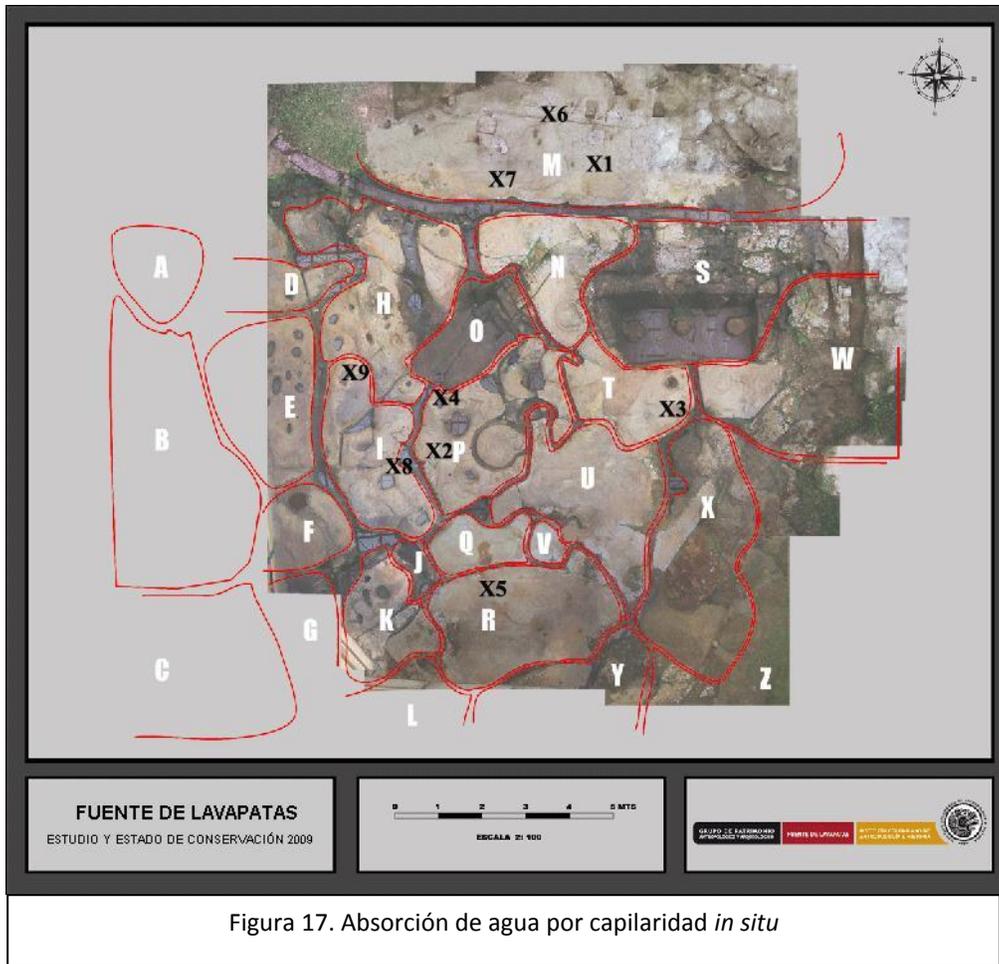
Figura 17. Absorción de agua por capilaridad *in situ*

En las zonas donde la roca se encuentra en buen estado, no sólo por su apariencia visual sino también al tacto, no se evidencia decohesión, el coeficiente de absorción w registrado se encuentra entre 0 y $1,6 \text{ l/m}^2\text{h}^{0,5}$. Estos resultados muestran un coeficiente muy bajo lo que implica dos posibles situaciones: (i) que la piedra es poco porosa o (ii) por el contrario la piedra es porosa pero los poros no están conectados entre sí.

Lo mismo sucede en las zonas que parecen estables, pero que sin embargo al hacer la prueba acústica registraron sonidos graves, prueba de que existen desprendimientos. Estas alteraciones son oquedades o discontinuidades dadas en profundidad en la piedra. El coeficiente de absorción de agua encontrado en estas zonas es bajo, con valores entre 0 y $1,7 \text{ l/m}^2\text{h}^{0,5}$ lo que muestra que los desprendimientos tienen características similares a las de las zonas estables.

En las zonas que presentan decohesión, el coeficiente de absorción de agua es mucho más alto, corresponde a $5 \text{ l/m}^2\text{h}^{0.5}$ y valores aún mayores. Lo anterior evidencia que en estas zonas se presenta una porosidad mayor y una mayor conexión entre los poros. Esto podría deberse a procesos de meteorización de la roca, que propiciaron la formación de fisuras.

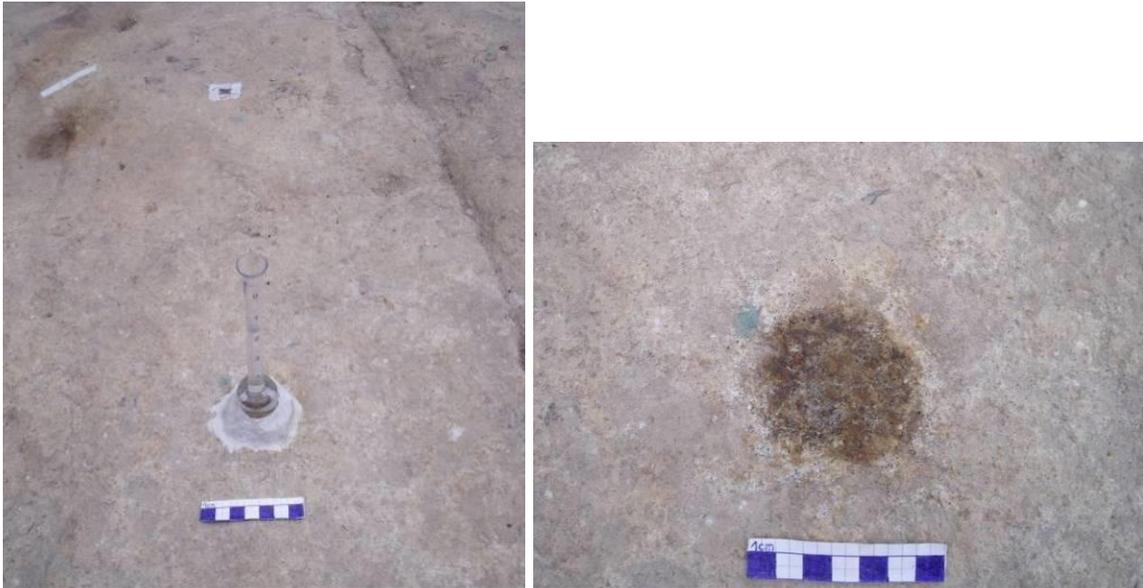
Figura 18: Prueba 7, sector M, zona en buen estado de conservación.

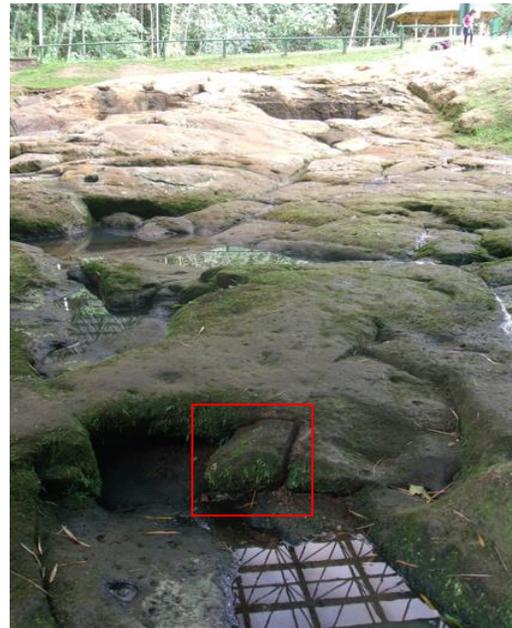
Figura 20. Zona del lecho de la quebrada donde se tomó la muestra A en 2011

Tomando en cuenta la alta absorción de agua y el contenido en arcillas expansivas de la muestra A no es sorprendente que los núcleos estudiados presenten expansión hídrica. Los valores entre 0,81 – 1,57 mm/m permiten caracterizar esta roca como de expansión hídrica alta. Este grado de expansión hídrica es considerado como un factor importante del deterioro.

Los resultados de la absorción y de la dilatación hídrica en laboratorio permiten entender que en esta parte de la Fuente el agua es un factor importante en el deterioro pues provoca una dilatación importante cuando penetra en la estructura rocosa y una contracción cuando se seca la roca. Al mismo tiempo la presencia de agua en la estructura rocosa favorece procesos de alteración química.

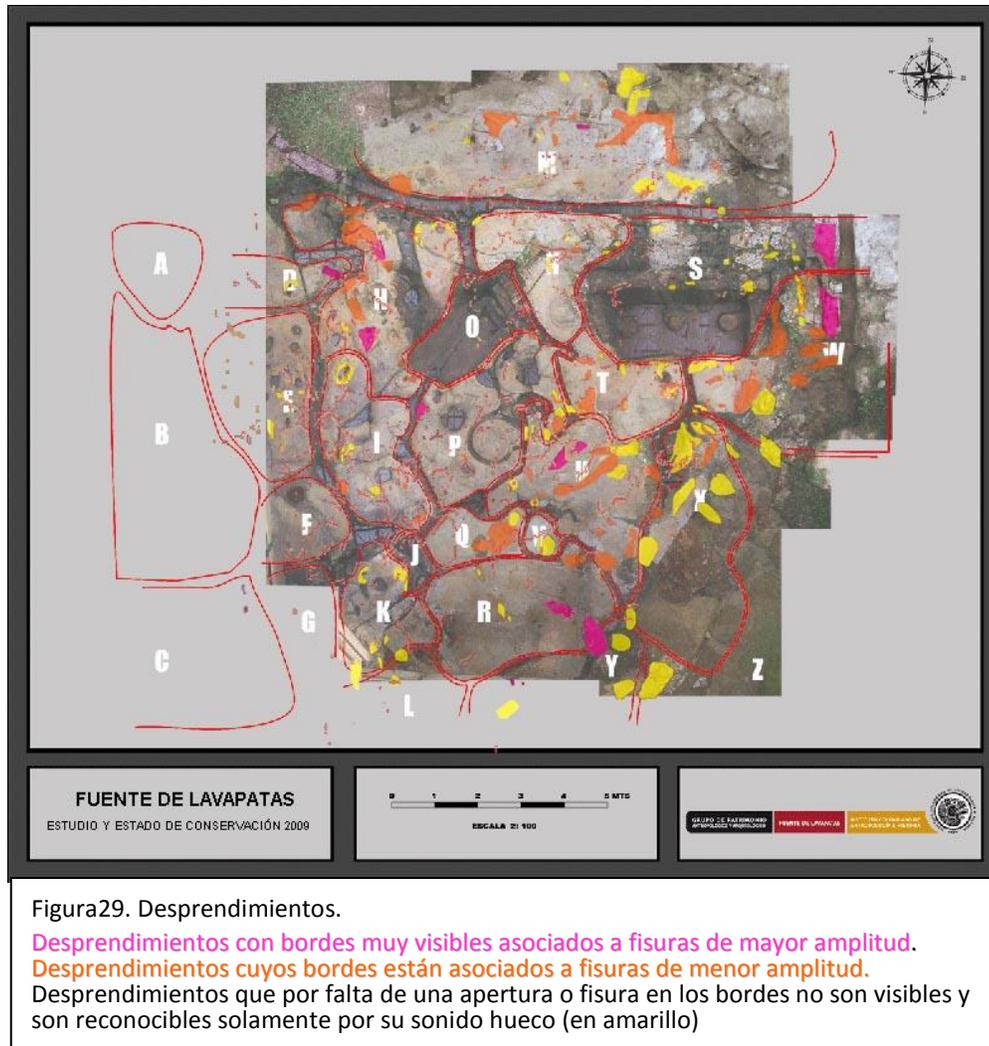
Figura.28 Desprendimiento con bordes abiertos

La observación de que los desprendimientos están cerrados pero suenan fuertemente, permitió plantear que éstos no son deterioros recientes, sino que corresponden al patrón de alteración radial que se observa en las discontinuidades de la roca. Como ya se mencionó en el apartado anterior, la toba presenta a escala macroscópica, una serie de discontinuidades dadas por capas de óxidos y mayor presencia de fisuras. A nivel microscópico este deterioro también se explica por la heterogeneidad en el tamaño de grano de los minerales (lapilli a ceniza fina), la presencia de arcilla y la distribución de los poros, que puede generar zonas más débiles y vulnerables a algún tipo de presión y/o tensión.

Los ciclos de dilatación y compresión dados desde cientos de años atrás, son responsables de la formación de fisuras que facilitan la penetración de agua y la consecuente apertura de las fases separadas y alteración de la matriz originando desprendimientos que aceleran el proceso de deterioro de la roca al permitir el acceso directo del agua a la estructura de la roca. Con el tiempo los desprendimientos abiertos tienden a caerse pues se pierde el contacto con el resto de la roca.

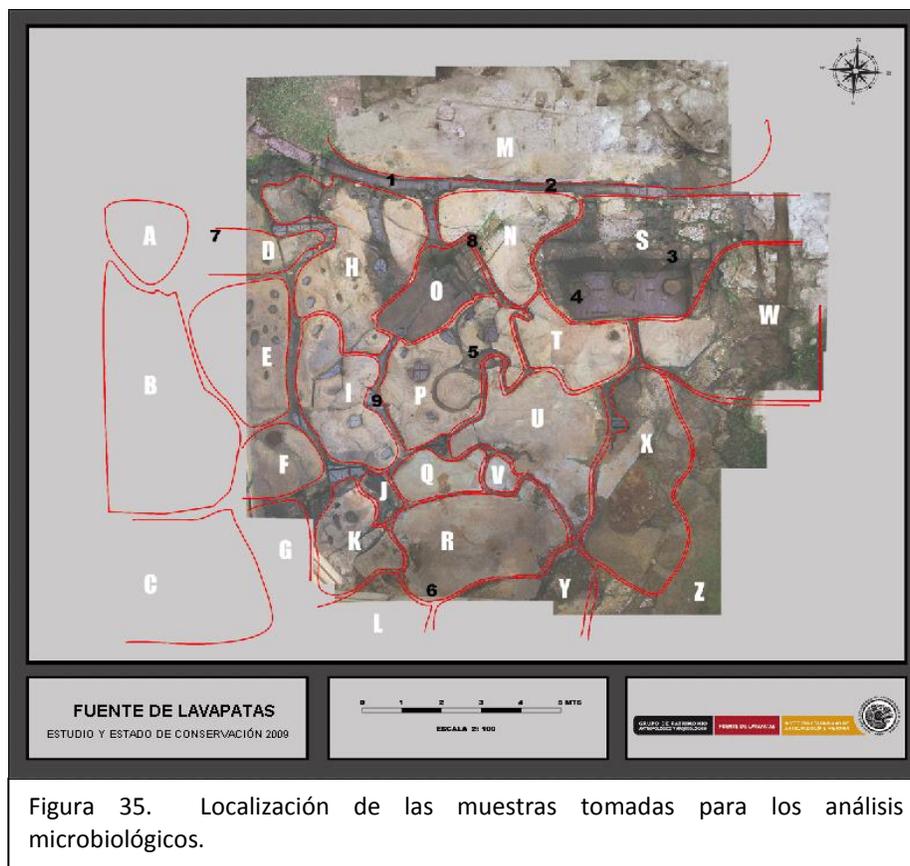
Figura 35. Localización de las muestras tomadas para los análisis microbiológicos.

Para recolectar las algas y cianobacterias, se seleccionaron aleatoriamente diez puntos en canales y roca con indicadores como pigmentación negra o café, costras, pátinas y desprendimientos (canales de las zonas M, S, Z, O y P). Las muestras se tomaron asépticamente por hisopado, raspado y con espátula.

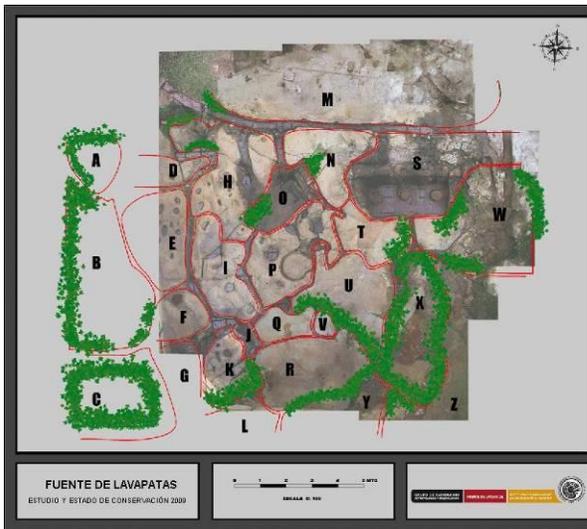
LÍQUENES: Liquen rosado-sp1, Liquen Verde- sp2, Liquen blanco-sp3, Liquen naranja-Ocre- sp4, Liquen vinotinto- sp5, Liquen Fucsia- sp6. (Ver figura 36).

Figura 36.
 Líquen blanco
 Líquen naranja
 Líquen rosado
 Líquen verde
 Líquen violeta

Los **líquenes** encontrados son denominados saxícolas por su crecimiento en rocas y minerales, son principalmente endolíticos, a pesar de su lento desarrollo posibilitan la acumulación de polvo atmosférico y partículas minerales desprendidas del sustrato rocoso, que junto con los fragmentos de líquenes muertos llegan a formar un suelo sencillo primitivo o litomórfico, que se puede observar en algunas zonas de la Fuente principalmente en el sector M y parte del N, esto sirve de punto para el arraigo de plantas vasculares pequeñas, musgos y hepáticas entre otras.

El mecanismo de acción sobre el material rocoso esta determinado principalmente por los ácidos producidos como metabolitos secundarios, los cuales son agentes primarios de degradación. Los ácidos son parcialmente solubles en agua permitiendo la disolución de los iones metálicos de la roca, que de esta forma se está desintegrando en pequeñas partículas que se van acumulando como parte del suelo. Así mismo como fue evidente con la Microscopia Electrónica de Barrido la penetración de las rizinas en las fisuras de la roca y la expansión y contracción de las mismas, en conjunción con la naturaleza física de la toba han facilitado la desintegración mecánica (Valencia, M & Aguirre, J, 2004).

Igualmente es evidente la presión física en el soporte por las contracciones y expansiones del talo en función de la humedad y por tanto de la absorción de agua. Pero el daño más significativo es el químico que se ejerce por tres procesos: producción de ácido carbónico, excreción de ácido oxálico y generación de compuestos liquénicos con propiedades quelante.

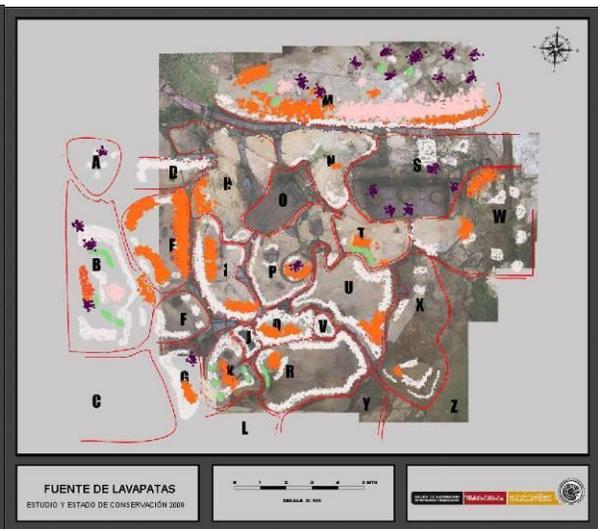
HEPÁTICAS: *Marchantia chenopoda*, *Marchantia polymorpha*, *Megaceros sp*, *Frullania sphaerocephala*. (Ver figura 37).

SELAGINELLAS: SP1, sp2, sp3, sp4, sp5, sp6. (Ver figura 37).

Figura 37.
 Hepáticas y
 selaginellas

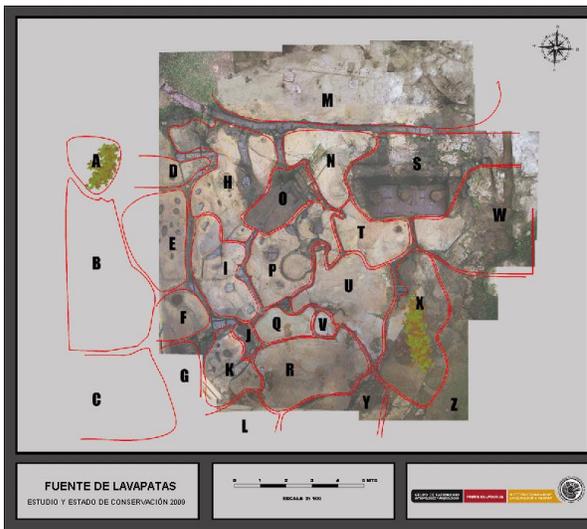
MUSGOS: *Brachythecium stereopoma*, *Hyophila involuta*, *Bryum capillare*, *Bryum densifolium*, *Pseudosymblypharis schimperiana*, *sematophyllum galipense*, *Didymodon rigidulus*. (Ver figura 38).

Figura 38. Musgo.

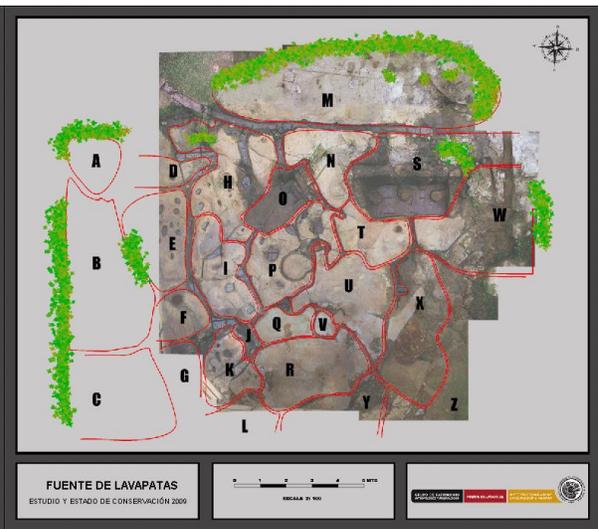
PLÁNTULAS: *Hyptis atorubens* (Flia Lamiaceae), *Eleocharis cf* (Flia Cyperaceae), *Oplismenus burmannii* (Flia Poaceae), *Gomochaeta americana* (Flia Asteraceae), *Paspalum cf notatum* (Flia Poaceae), *Pseudoelephantopus sp* (Flia Asteraceae), *Youngia cf. Japonica* (Flia Asteraceae), Flia Cyperaceae. (Ver figura 39).

Figura 39. Plántulas

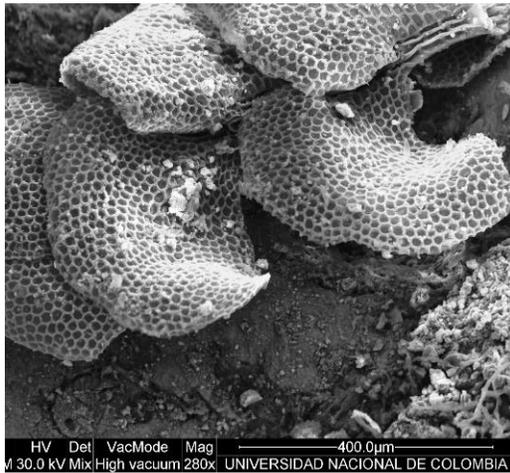
Figura 41.

En cuanto a los resultados obtenidos de los análisis de la Microscopia Electrónica de Barrido y los perfiles EDAX, éstos corroboran el proceso activo de biodeterioro sobre la roca, por microorganismos (algas, bacterias y hongos) y líquenes crustáceos. En el caso de las áreas con presencia de líquenes se aprecia alto porcentaje de calcio, mientras que en las pátinas algales se observa mayor cantidad de silicio. Lo anterior corrobora la alteración del material rocoso por acción biológica. Así mismo la liberación de iones

Muestra 1. Parte vegetativa de liquen

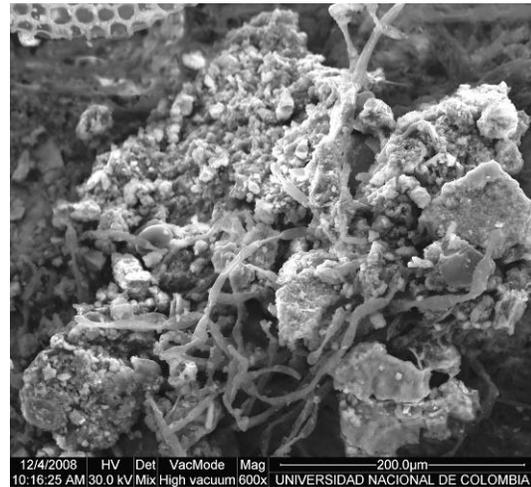
Figura 42.

Muestra 2. Rizinas del liquen adheridas e incrustadas al soporte, ocasionando deterioro mecánico en la roca. Así mismo crecen en las cavidades y producen microfisuras.

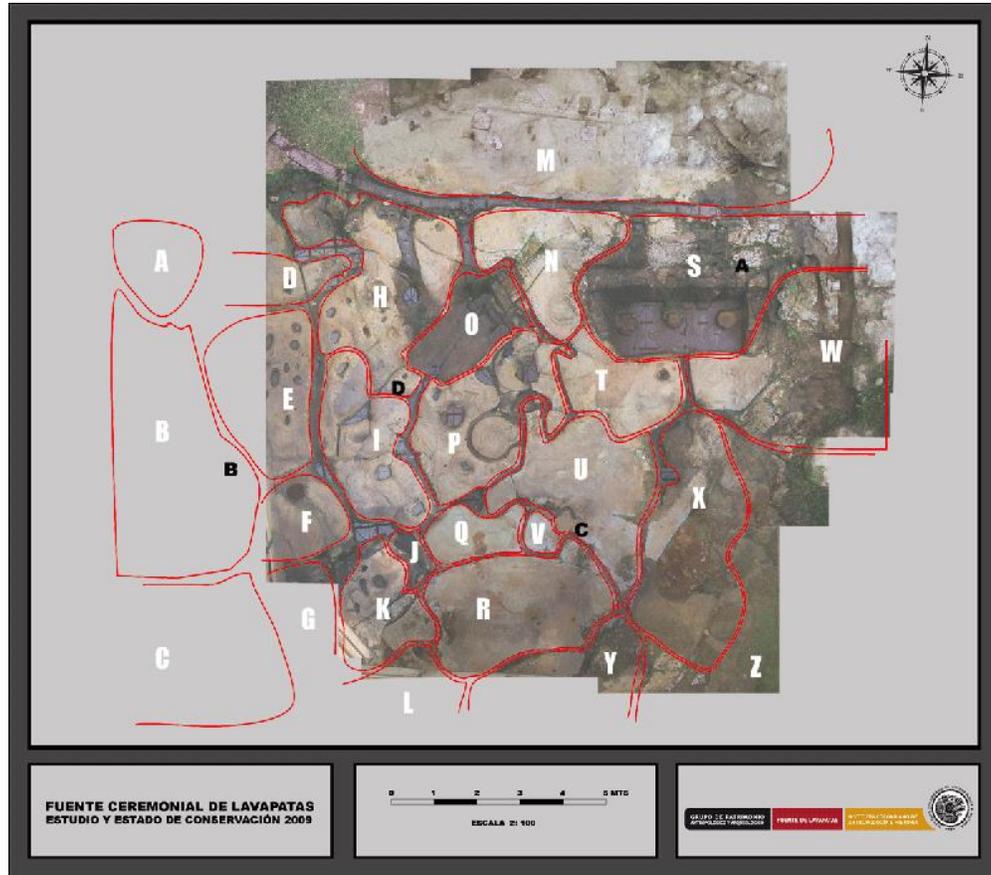
Figura 47. Aplicación del producto biocida

Con la restauradora del ICANH Patricia Ramírez se seleccionaron cuatro puntos de los sectores S, P, V, B, cada uno con área de 20cm² (0.04m²). Para ésta selección se tuvieron en cuenta los siguientes criterios: el nivel de biodeterioro, la diversidad de organismos deteriorantes y la cobertura.

Se preparó un litro de cada producto seleccionado, Rocima 363 y Preventol CD601, disueltos en agua a la concentración de 3,12%. El método de aplicación utilizado fue por aspersión. Por otra parte, para la primera aplicación, previamente no se efectuó ningún tipo de limpieza, pues al intentar eliminar los organismos se ocasiona daño mecánico a la roca, por el crecimiento abundante y colonización de éstos por los rizoides y raicillas que están adheridas fuertemente y que penetran en muchas ocasiones el lecho rocoso.

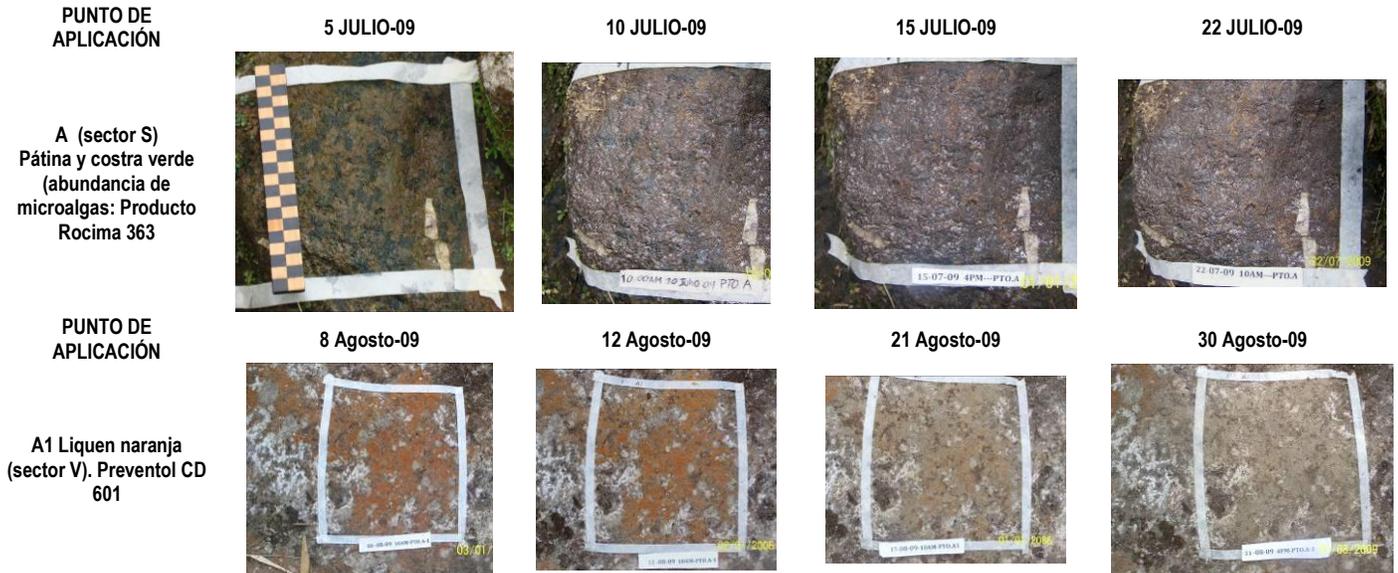
A continuación se presenta el registro fotográfico, que evidencia la efectividad de los productos evaluados:

Figura 48. Efectividad de los productos evaluados

Primera aplicación	Limpieza nivel 1	Segunda aplicación	Limpieza nivel 2
Periodo de evaluación del 3 de julio al 3 de agosto de 2009. Producto evaluado Rocima 363. tres aplicaciones, cada una por tres días consecutivos y cada día en dos momentos: a las 10:00am y 4:00pm	limpieza mecánica en seco y húmedo para remover materia orgánica y facilitar la acción del producto en la siguiente aspersion	Periodo de evaluación del 8 al 31 de agosto de 2009 Producto evaluado Preventol CD 601.	limpieza mecánica en seco y húmedo para remover materia orgánica y eliminar los restantes estratos de organismos muertos

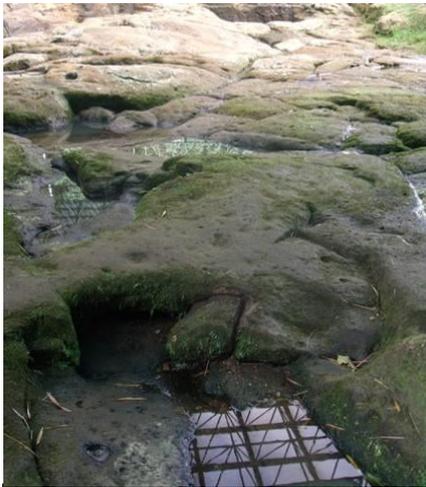
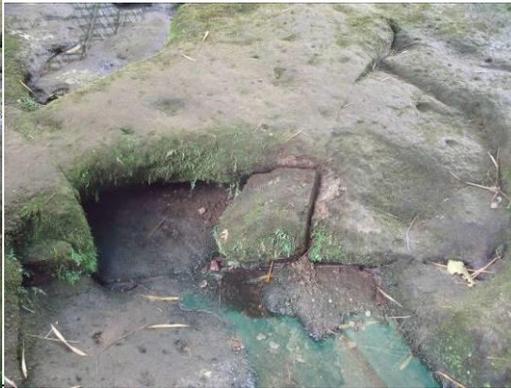
Este estudio tenía como objetivo determinar un consolidante adecuado para tratar el deterioro conocido como **decohesión** que se describe en detalle en el capítulo 2.3. Se trata de una desagregación de mínimas partículas de roca y se manifiesta con la pulverulencia de la superficie rocosa. Con la prueba al tacto con la que se comprueba este deterioro, partes de roca de tamaño mínimo se desprenden fácilmente.

Para el estudio se usaron dos rocas que provenían una directamente de la Fuente (roca A) y una que se encontró suelta (roca B) en el lecho de la quebrada. Durante los estudios se observaron varias diferencias entre la roca original de la Fuente A y la roca B. Es por eso que se decidió no seguir trabajando con la roca B. La roca A fue apta para el estudio y aparece descrita en el capítulo 2.2.2.

Figura 49: Vista general de la zona donde fue tomada de la muestra A. Corresponde a la zona norte donde no hay evidencia de talla
Foto der. : Detalle de la zona de donde fue tomada de la muestra A para el estudio consolidante.

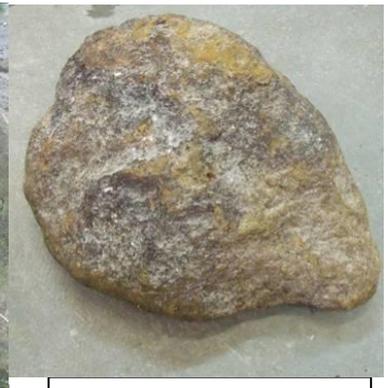
Figura 50: La muestra B que se encontraba suelta en el lecho de la Fuente

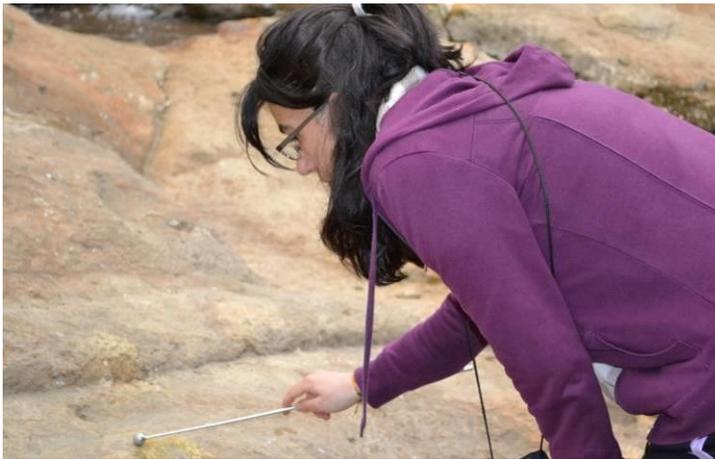
- **Desprendimientos:** se detectan por medio del “estudio de percusión” golpeando la totalidad de la superficie registrando diferentes tonalidades y relacionando las más graves con la presencia de oquedades y discontinuidades internas. Éste método sencillo es frecuentemente utilizado en conservación de pintura mural y piedra para detectar desprendimientos. (Schmid, 2004; Weber & Köhler,1997; Hammer, 1988)

Figura 54: Detección de desprendimientos por medio del estudio de percusión con la herramienta donada por el Prof.
