**CORPORACIÓN PROYECTO PATRIMONIO**

**DOCUMENTACIÓN E INTERVENCIÓN  
DEL MONUMENTO A JOHN F. KENNEDY**

**Bogotá, Marzo de 2016**

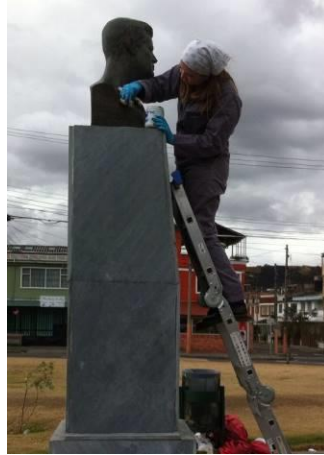
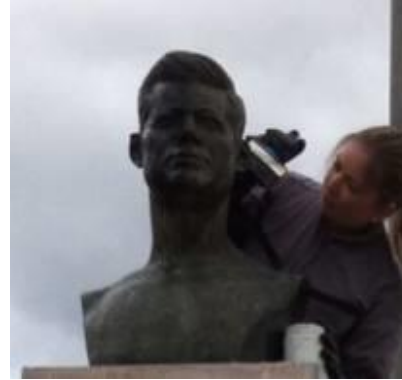
Fotografías 16 y 17. Proceso de aplicación de capa de protección.

Este procedimiento se realizó a través de brochas para la aplicación de la cera, emparejando la superficie con algodón y así evitar rastros de las cerdas de la brocha sobre la escultura.

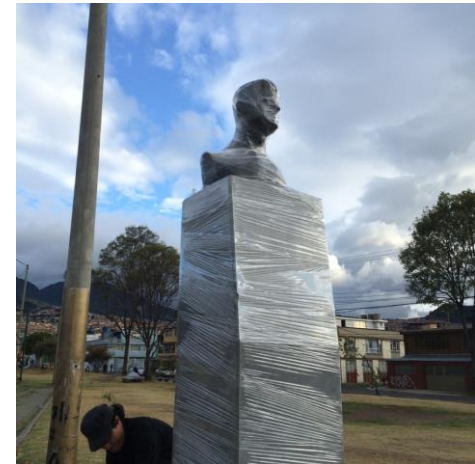
Imagen 15 detalle proceso de cubrimiento.

Finalizados todos los procesos de intervención y por sugerencia del IDPC se procedió a cubrir el monumento con vinipel y polisombra mientras se desarrollaban los demás procesos en el espacio público. A las pocas semanas y debido a que la temporada de lluvias inició y se corría el riesgo de que sales y biodeterioro aparecieran en el monumento, se retiró el cubrimiento.

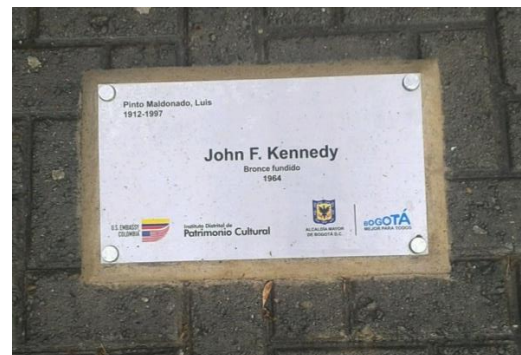
Fotografía 33. Placa museográfica.

Además se instaló la placa museográfica que contiene información acerca de la técnica de manufactura de la escultura, y su autor. Dicha placa fue elaborada siguiendo los parámetros establecidos por el IDPC.

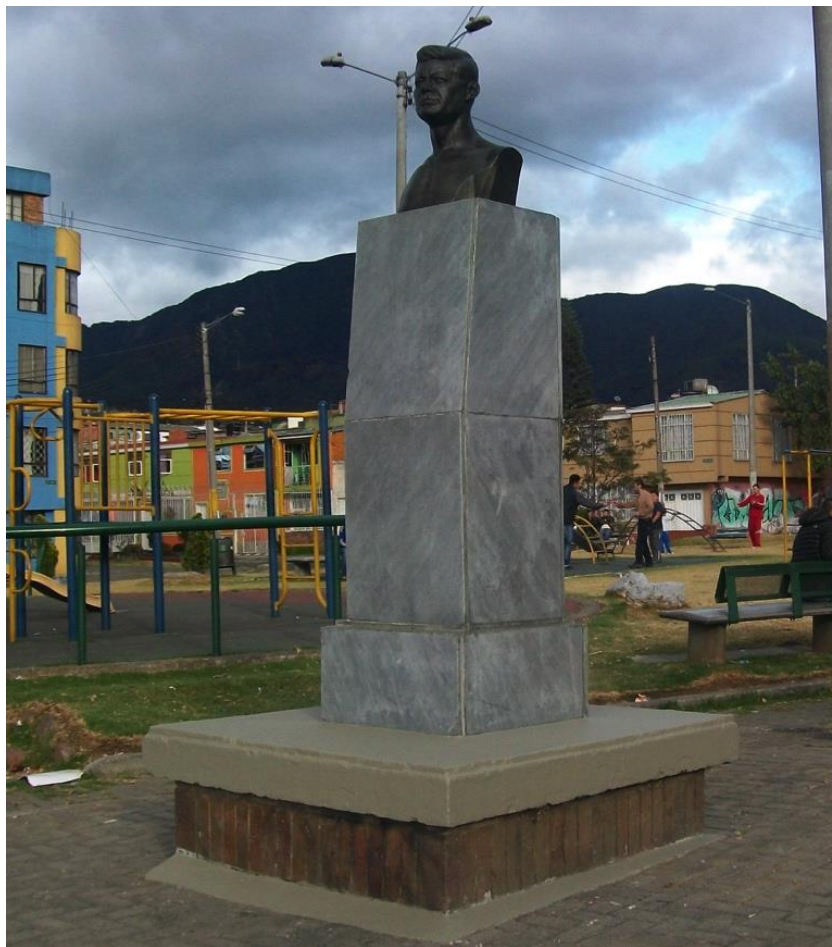
Fotografía 34. Presentación final.

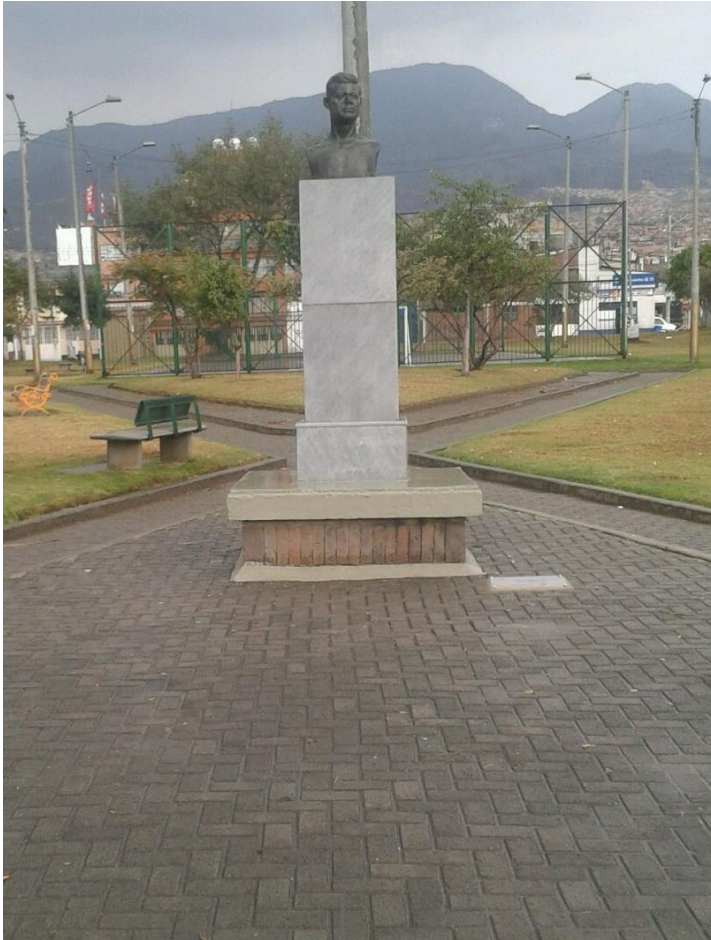
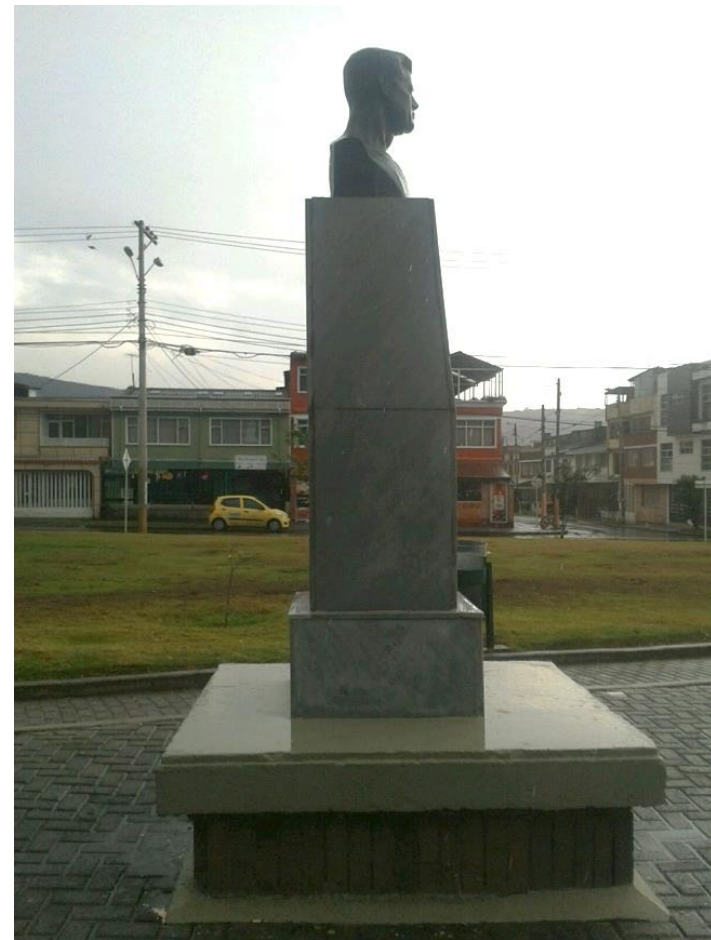
Fotografías 35 y 36. Presentación final del monumento. Vista de espacio contenedor y monumento.
