**DOCUMENTACIÓN E INFORME DEL TRASLADO DE LA  
ESCULTURA DIANA DE GABIES LOCALIZADA EN EL PARQUE  
OLAYA HERRERA, PEREIRA**

**CORPORACIÓN PROYECTO PATRIMONIO**

**Octubre de 2018**

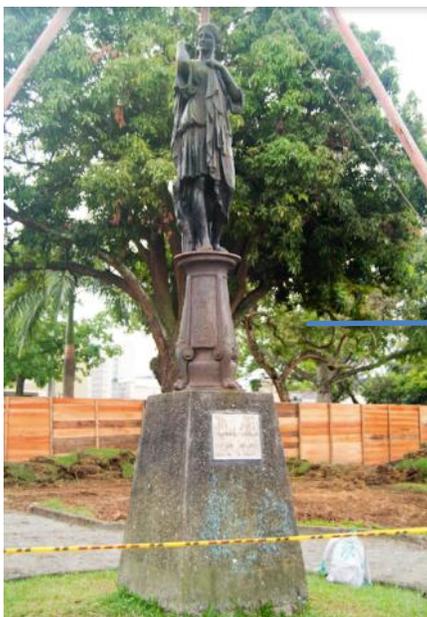
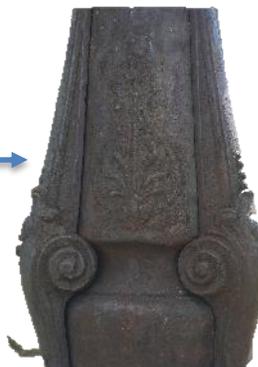
Fotografía 8. Monumento y detalle del diseño de palmetas en la peana.

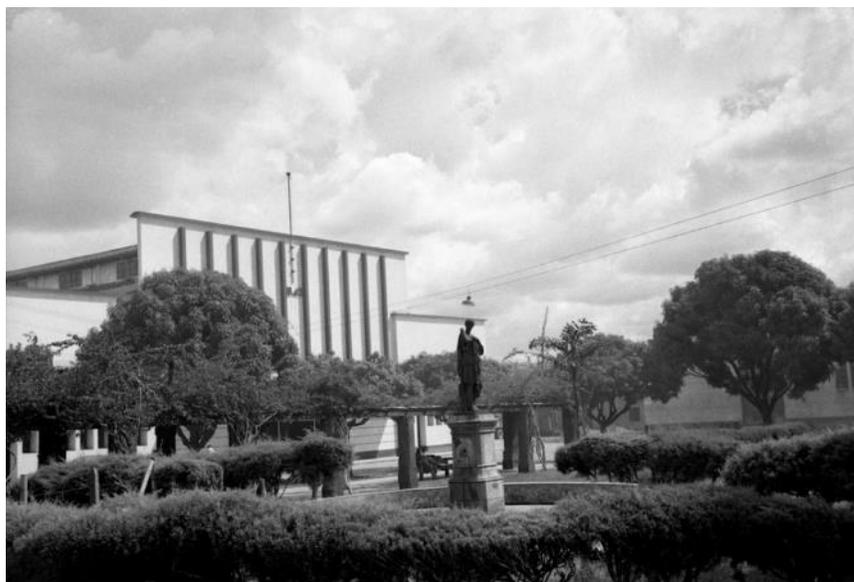
Fotografía 22. Ubicación original de la escultura "Diana de Gabies". Parque Olaya Herrera años 40.  
Fotógrafo: Donato García. Archivo Colección Particular Javier García.

En la fotografía 22 resulta claro que la escultura no tenía la peana ni el pedestal que hoy presenta y que estuvo emplazada frente a un edificio de corte moderno que correspondía el edificio de las bodegas de acopio de la Federación Nacional de Cafeteros que se localizaba entre las calles 18 y 19, donde actualmente se encuentra la Glorieta que direcciona hacia la ciudad de Armenia, es decir, la escultura originalmente se encontraba en el costado opuesto al actual.

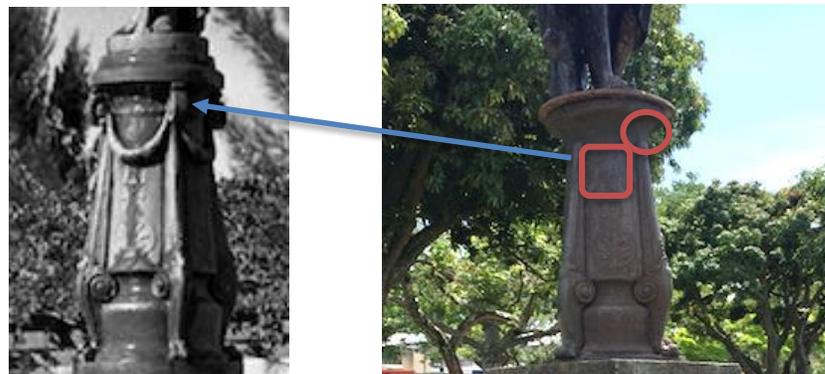
La peana que actualmente tiene la escultura tuvo que ser instalada cuando se eliminó el pedestal de los años 40. Esta peana es una copia seguramente realizada en un taller local y tomada del molde de la peana de la escultura Niña con ánfora. Para el momento en el que se realizó esta copia, la peana de dicha escultura ya no poseía varios elementos originales como el remate superior de las cuatro patas, ni tampoco la guirnalda.

Fotografía 24. Foto de la peana de la Niña con ánfora Fotos Archivo: Familia Hoyos Mazuera  
Fotografías 25. Detalles de elementos faltantes de la peana.

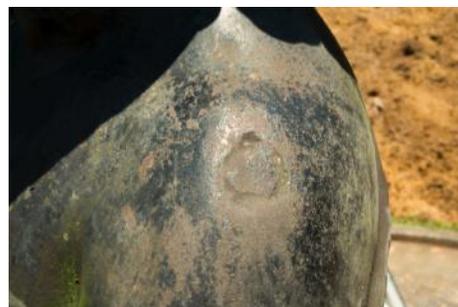
Para el caso de esta escultura aunque hay indicadores de la existencia de varias uniones, el número de partes no se pudo determinar con precisión ya que la superficie está pulida y no permite ver fácilmente las divisiones. Las fotografías a continuación ilustran la huella dejada por un tabique de fundición, lo que comprueba que fue la técnica a la cera lo que se usó para su elaboración.

Fotografía 30 y 31. Detalles en el hombro, indicador tecnológico de un tabique de fundición. Fotografía: Juana Segura

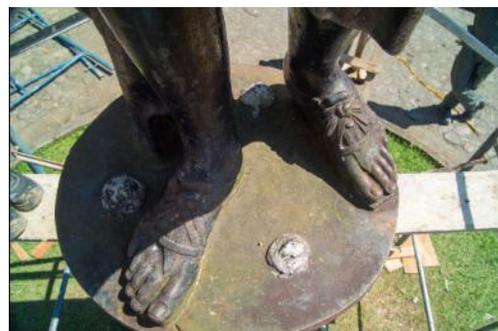
Fotografía 33. Detalle base actual

Como puede verse en el detalle tomado de la fotografía de finales de los años 20, la base que tenía la escultura era originalmente cuadrada, ésta fue cortada y su forma modificada. Hoy la base tiene forma redondeada y presenta 3 perforaciones atravesadas por tornillos con rosca puestos de arriba hacia abajo que permitían adosarla a la peana. En la intervención en la que se instaló la escultura sobre la peana las cabezas hexagonales de los tornillos fueron luego recubiertas por resina epóxica, protegiéndolos.

En la base original de la escultura debía existir el sello o firma del fabricante y éste seguramente desapareció cuando se modificó la base original para hacer encajar la base de la escultura con la peana adicionada después de los años 40.

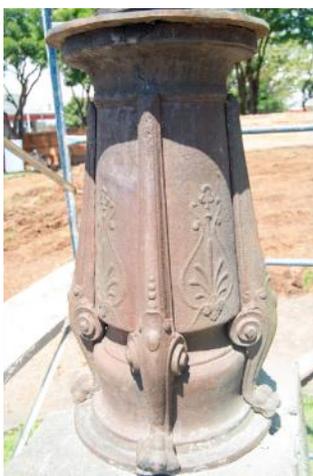
Fotografía 34 y 35. Peana y detalle de textura de fundición a la arena.

La peana como se mencionó anteriormente fue un elemento posterior y no corresponde a la original. Fue copiada de la peana de la escultura Niña con ánfora y al ser instalada modificó la base de la escultura, no se ajusta a la forma y calidad de la escultura. Su técnica de elaboración difiere mucho de la de la escultura, presenta un acabado de superficie muy distinto, sin policromía y la ausencia de elementos como la guirnalda y los remates superiores. Este elemento está realizado por medio de una fundición a la arena. En esta técnica, como para el caso de la fundición a la cera, se realiza un molde alrededor del modelo, pero el material refractario utilizado es arena compactada, por ello en esta peana se evidencia a la vista una textura granulosa.

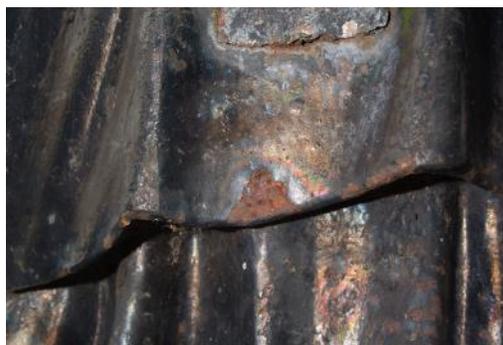
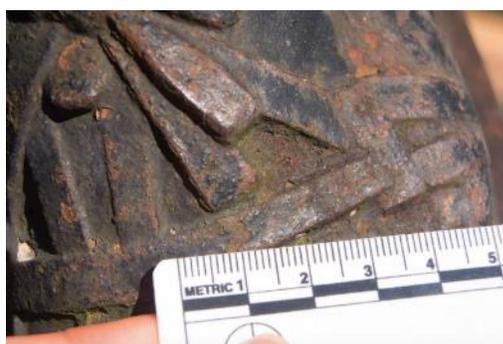
Los factores medioambientales además de favorecer el biodeterioro han generado graves problemas de corrosión y pérdida de la película de pintura negra.

- Pérdida de capa pictórica puntual y zonificada.

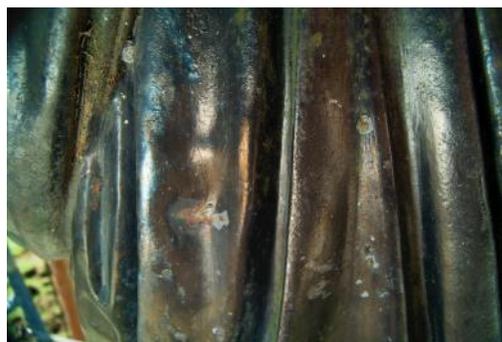
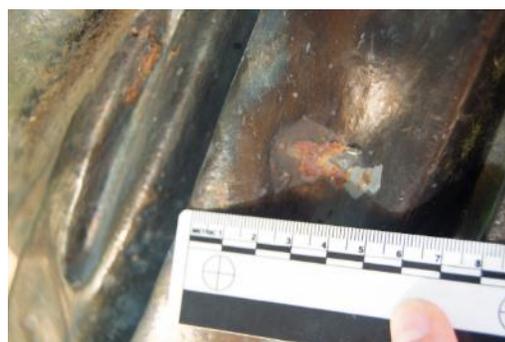
- Abolladura en la espalda posiblemente por traslados anteriores.

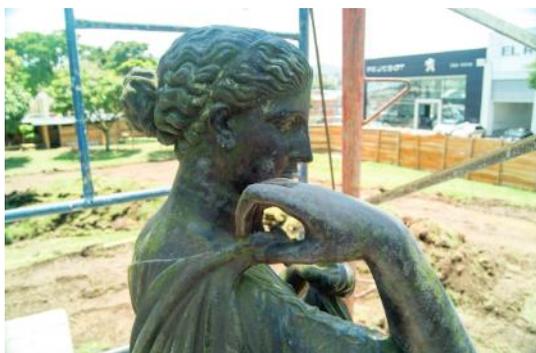
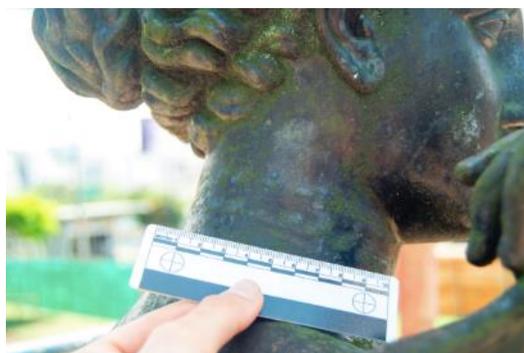
- **Marcas alrededor del cuello de cadena posiblemente utilizada en un traslado que generó faltantes de capa pictórica.**

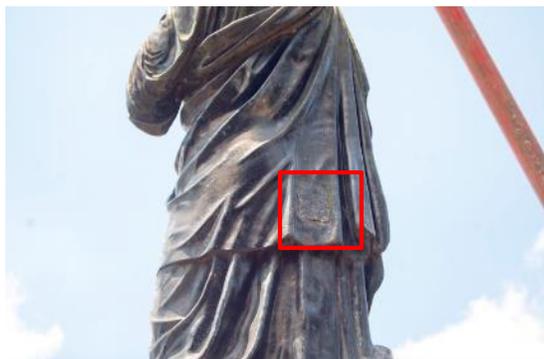
La escultura además evidencia intervenciones anteriores asociadas a una placa metálica instalada para tapan un faltante de la espalda, a un faltante ocasionado durante un proceso de soldadura y a su sujeción con la peana.

- **Placa de metal de una aleación distinta utilizada para tapan faltante**

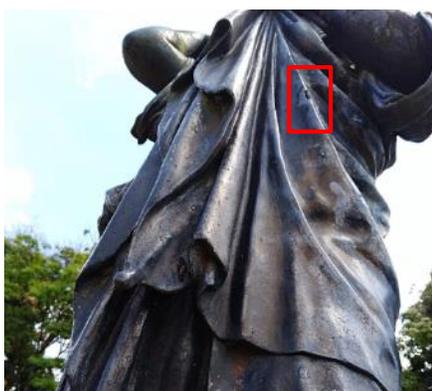
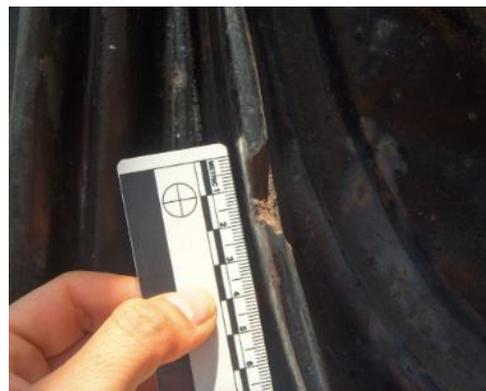
- **Faltante y a su alrededor pintura quemada producto del arco eléctrico del equipo del soldador.**

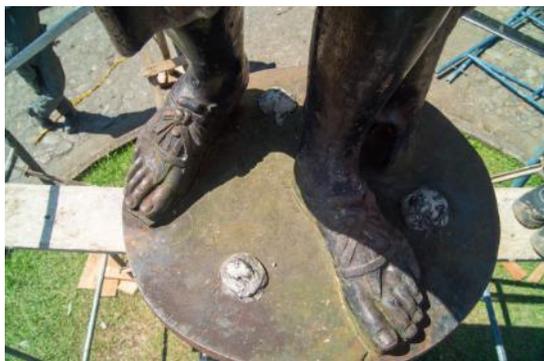
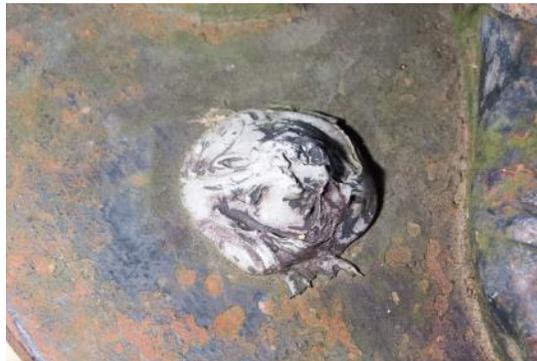
- Adhesivo impermeabilizante utilizado para aislar los pernos que sujetan la base de la escultura a la peana.

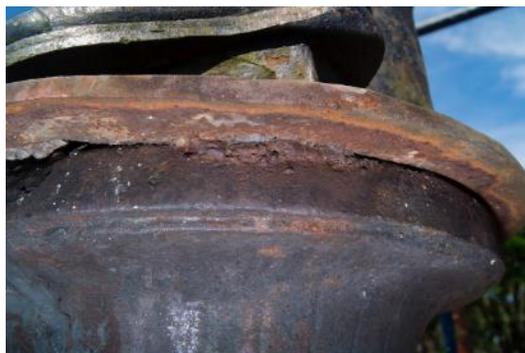
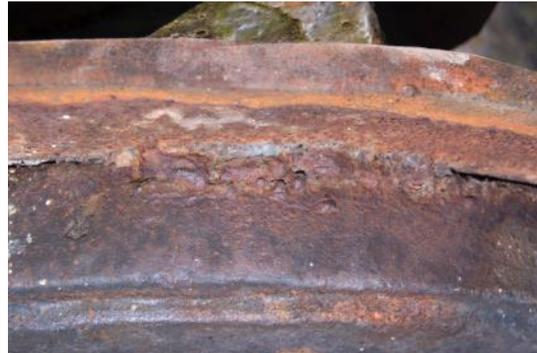
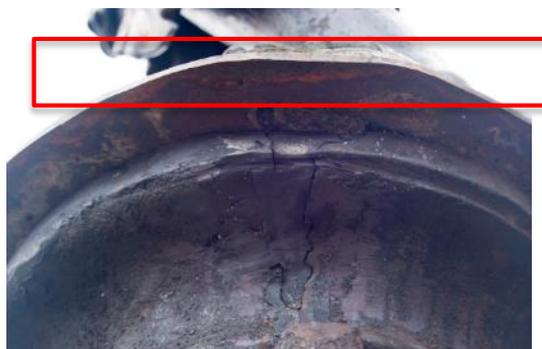
- Puntos de soldadura y cambio de formato de la base de la escultura en una intervención anterior.

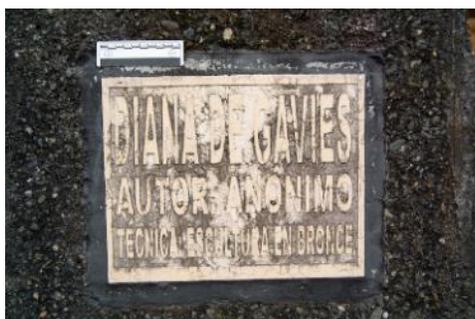
La placa de identificación de la escultura adosada al pedestal presenta en la cara anterior: fisuras, abrasión de la capa superficial y algunas zonas superficiales presentan falta de cohesión. En el reverso y bordes, excesos del adhesivo utilizado para adosarlo al pedestal en los cuatro lados.

5. Demolición parcial del pedestal, desmonte de la peana y retiro de placa  
Primero se retira la placa del pedestal mecánicamente haciendo uso de cincel y martillo y protegiéndola para que no sufre durante su retiro. Luego es embalada y guardada en el guacal. De todas maneras se recomienda que esta placa no sea instalada en el nuevo montaje ya que los datos consignados en ella no corresponden a los reales.

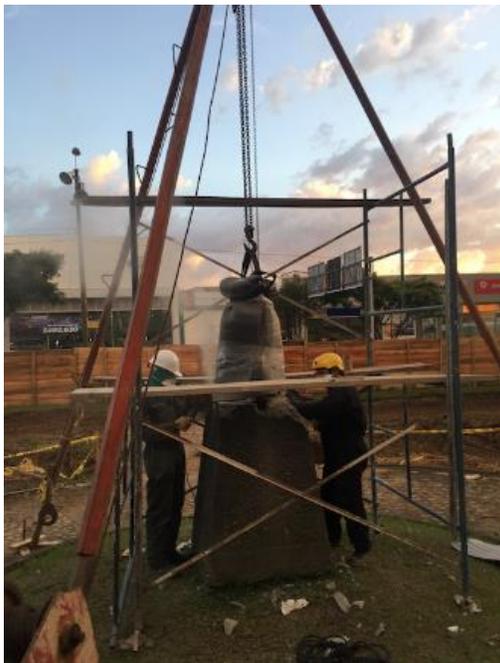
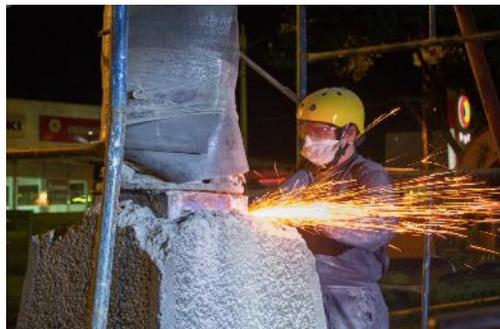
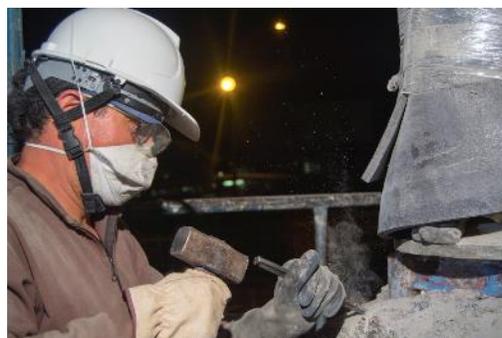
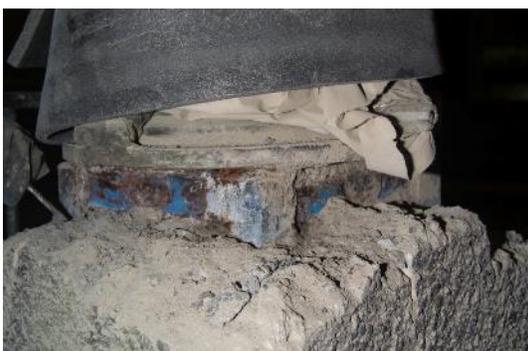
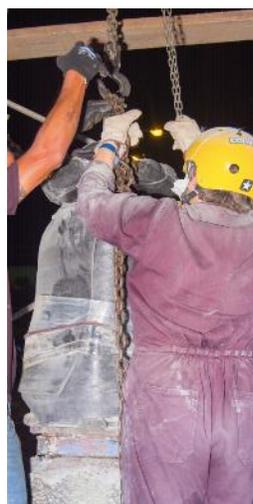
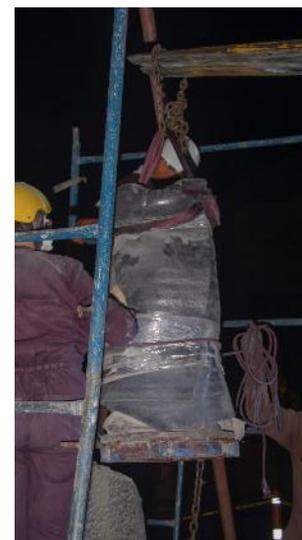
Se realiza la demolición parcial de la parte superior del pedestal con la ayuda de cortadora metálica, macetas y cinceles y se logra separar la peana del pedestal. La peana se retira con la ayuda de las diferenciales y el montacargas y ésta se embala junto a la escultura.

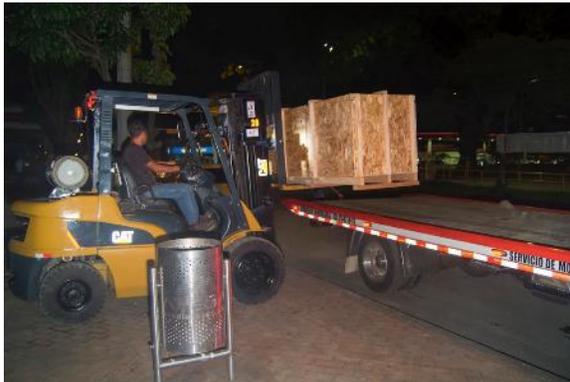
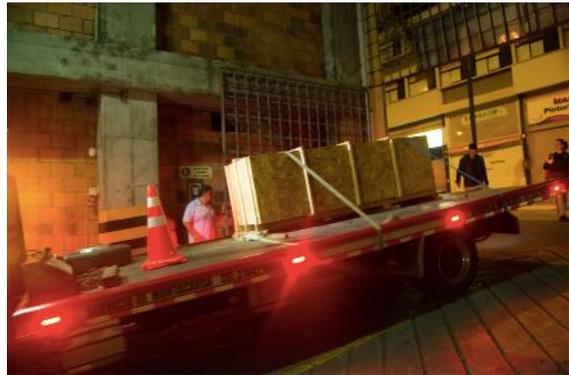
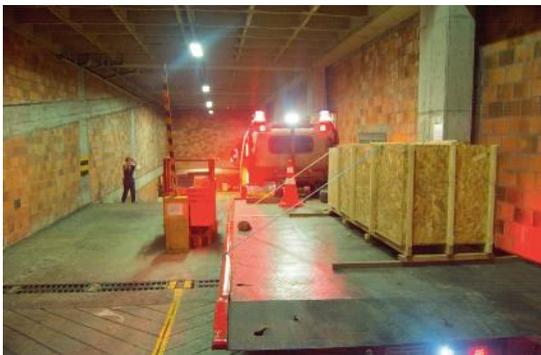
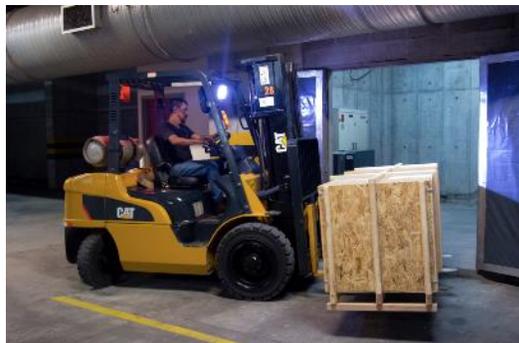
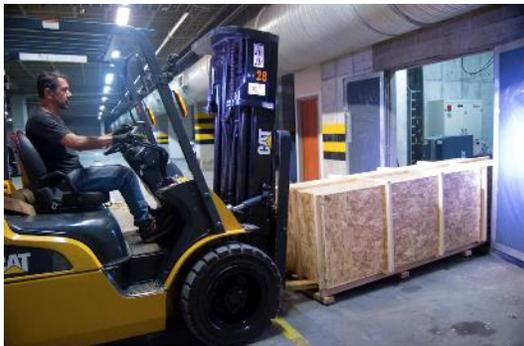
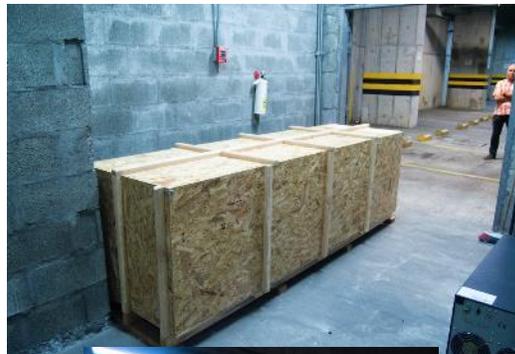
## 6. Traslado de escultura y peana

Se traslada el guacal que contiene la escultura y la peana por medio de montacarga con capacidad para 3 toneladas y un planchón para destino final. La escultura llega a su destino final y es almacenada en el depósito de la Secretaria de Cultura de Pereira ubicado en el Centro Cultural Lucy Tejada, dirección: Cra 10 # 16-60. Previo al movimiento de los elementos el depósito había sido debidamente inspeccionado por el equipo de trabajo de la Corporación.
