**DOCUMENTACIÓN E INFORME DEL TRASLADO DE LA ESCULTURA
“EL VIGILANTE” LOCALIZADA EN EL PARQUE EL VERGEL AL
PARQUE POPULAR NORTE, PEREIRA**

CORPORACIÓN PROYECTO PATRIMONIO

Marzo de 2019

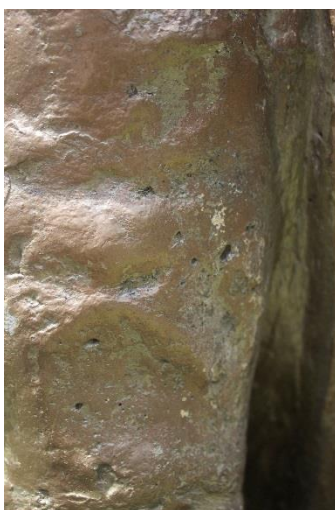
Según Cantor Sánchez en su libro *Arte público en Pereira* (1995. Pág. 25), la escultura fue realizada a partir de ferroconcreto, técnica ampliamente usada en construcción en general y en la creación de esculturas. Esta técnica denota el método constructivo a partir de un alma de alambre metálico en forma de malla (generalmente hierro soldado) a la cual le fue amarrada una malla (posiblemente también metálica pero más fina o de fique) que permitió la aplicación de la mezcla de cemento, arena y agua bien sea por moldeado, es decir por aplicación de material, o por fundición con ayuda de moldes previamente realizados con yeso (Trabajo en ferroconcreto, 2012). Esta técnica ofrece mayor durabilidad en el soporte y bajo mantenimiento además de su bajo precio en comparación con materiales escultóricos como el bronce o la piedra. Algunos surcos observados en el soporte sugieren que el cemento pudo ser fundido y se crearon burbujas de aire.

Fotografía 6. Huellas de la técnica en soporte.

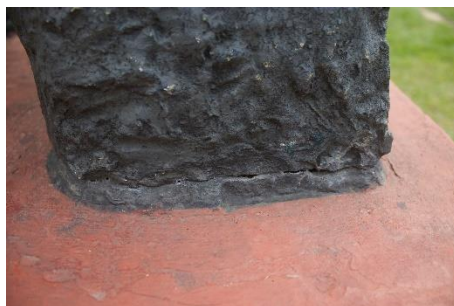
Fotografía 7. Zona de unión entre bloque sobre el que se sienta el Vigilante y la peana.

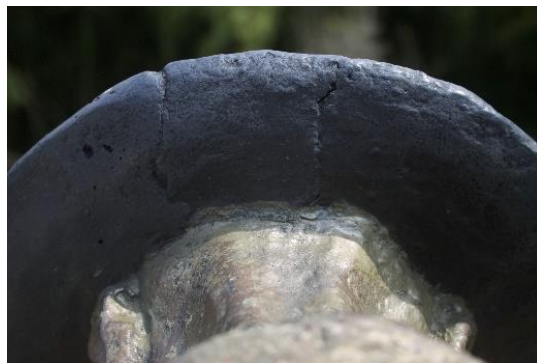
Fotografía 37. Parte posterior de ala de sombrero.

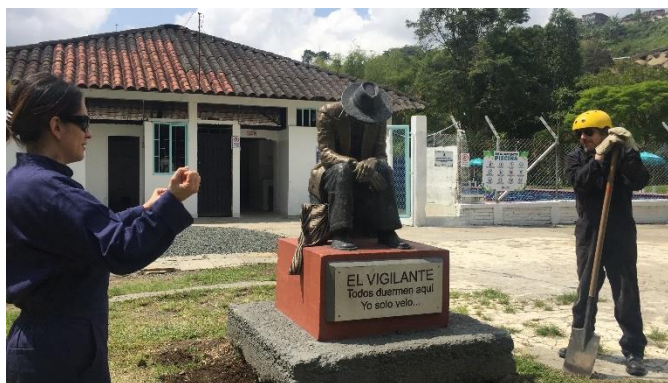
Como actividad previa al traslado, se realizó la revisión de la escultura, con el fin de identificar posibles deterioros que requirieran mayor atención durante el traslado. Del mismo modo se realizó la documentación a partir de la toma de fotografías y medición.

Fotografía 40. Inspección y documentación.

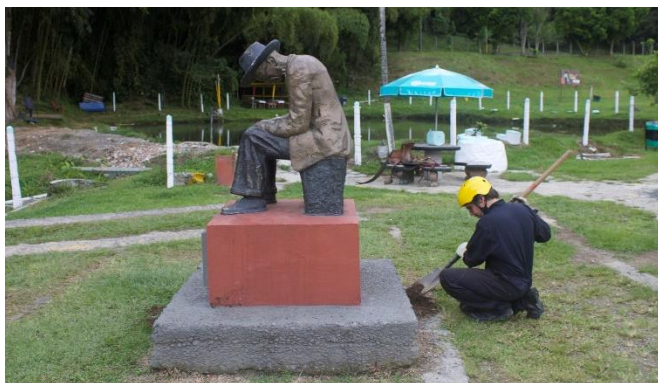
Se llevó a cabo una pequeña excavación alrededor del pedestal con el fin de determinar si existía algún tipo de anclaje al suelo. Con esto se determinó que para el emplazamiento de la escultura se realizó un hueco del tamaño del pedestal para luego disponer la escultura, asegurada por su propio peso y concreto simple. De esta manera, no se necesitó ningún tipo de herramienta como rotomartillo para liberar la escultura de su emplazamiento.

Fotografía 41. Excavación y verificación anclaje.

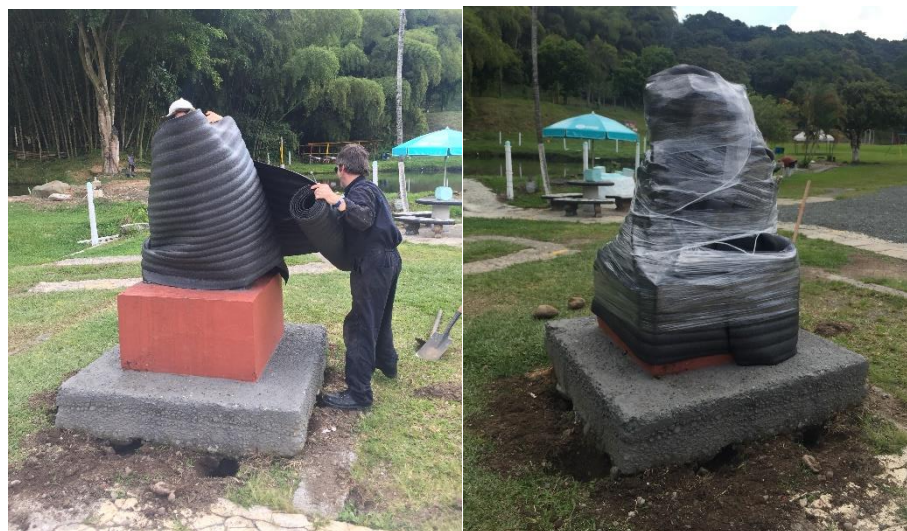
Escultura y peana se envolvieron en material amortiguante, en este caso jumbolón, el cual fue asegurado con vinilpel y cinta adhesiva, esto con el fin de minimizar el efecto de la vibración durante el traslado o algún golpe.

Fotografía 42 y 43. Protección escultura, peana y pedestal.

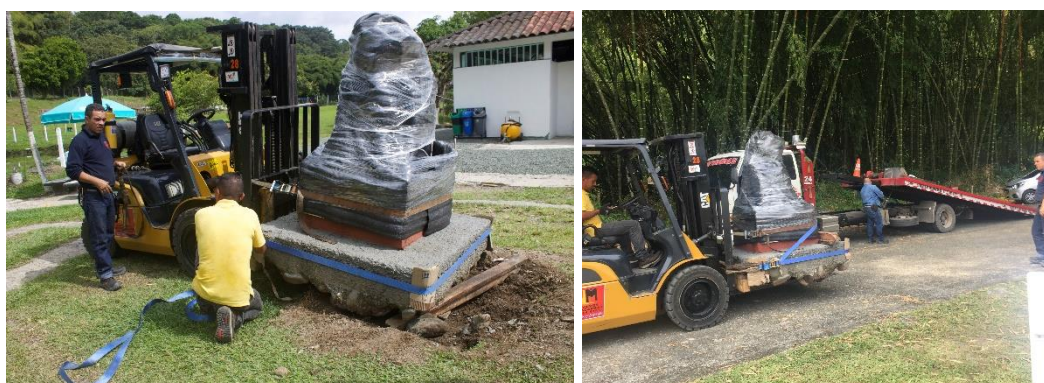
La previa excavación en el terreno alrededor de la escultura facilitó la inserción del tenedor del montacargas por debajo de la escultura, permitiendo una mínima elevación controlada para proceder con el amarre con cintas con tensores de trinquetes al pedestal y peana como elementos más sólidos de la obra, evitando generar tensiones en la escultura propiamente que afectaran su estabilidad estructural.

Fotografía 44 y 45. Elevación y traslado hasta la grúa.

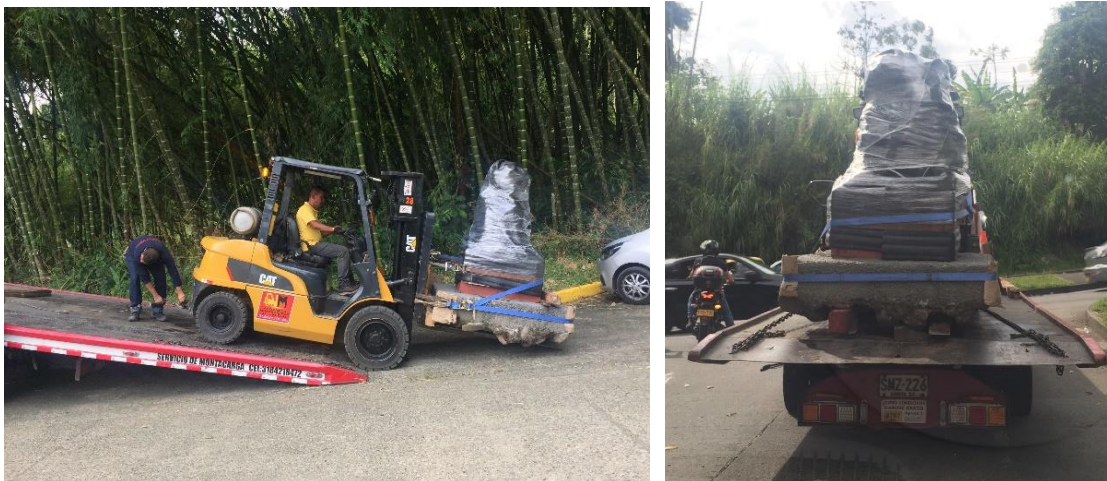
Debido a las condiciones del terreno, la grúa no podía entrar hasta el sitio de emplazamiento de la escultura, por lo cual fue necesario trasladarla 20 metros hasta el parqueadero donde la grúa esperaba para trasladar la escultura asegurada al montacargas. Para ello, el montacargas se aseguró a la grúa con cadenas.

Fotografía 46 y 47. Proceso de traslado en grúa.

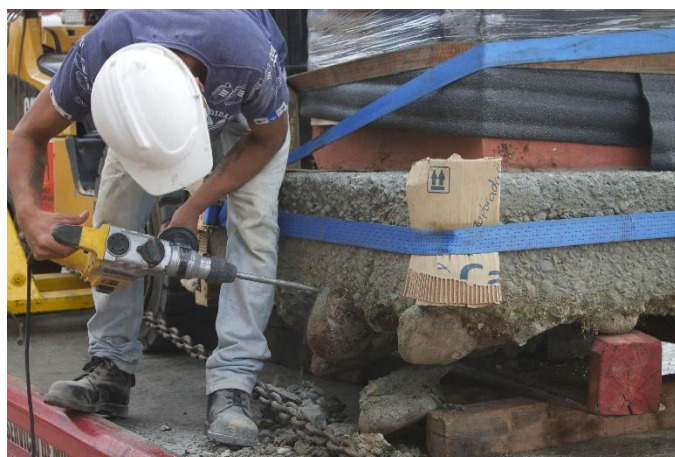
Fueron eliminadas algunas piedras debido a que estas no permitían la correcta nivelación de la escultura en su nueva ubicación designada. Tales piedras hacían parte del cimiento ciclópeo adheridas al pedestal, por lo que fue necesario su retiro.

Fotografía 48. Eliminación de las piedras adheridas al pedestal.

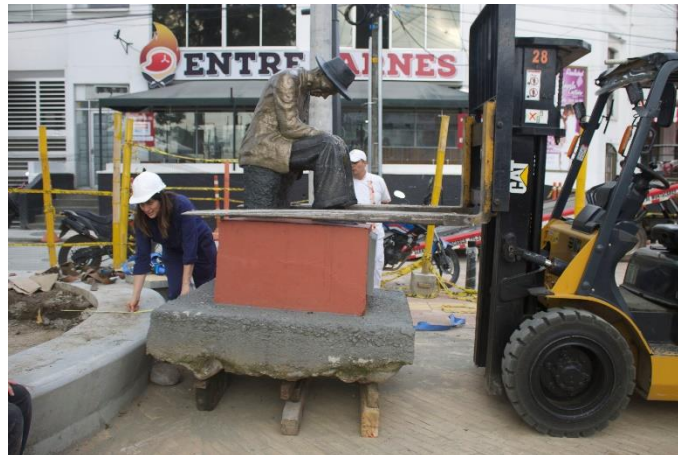
poder realizar los ajustes necesarios en el tenedor del montacargas. Para la instalación en el sitio designado, se usaron cintas con tensores de trinquete que sostenían a la escultura desde la base del pedestal, teniendo cuidado de no afectar los elementos construidos por la obra civil.

Fotografía 49. Descendimiento de la escultura

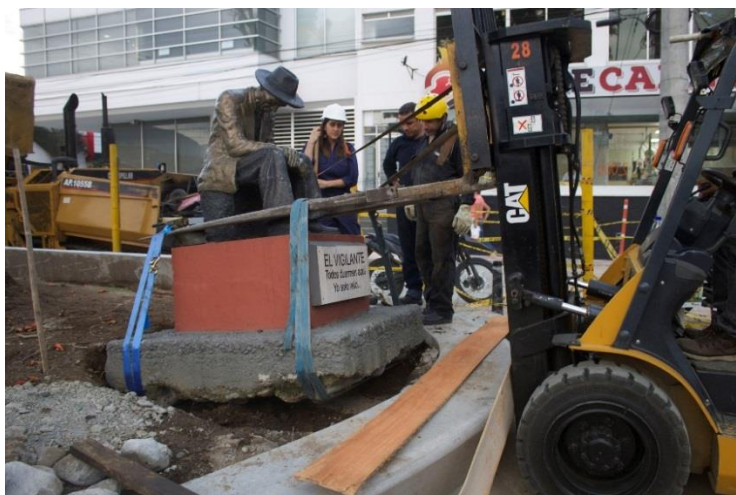
Fotografía 50 y 51. Ubicación en emplazamiento final en el
Parque Popular Modelo

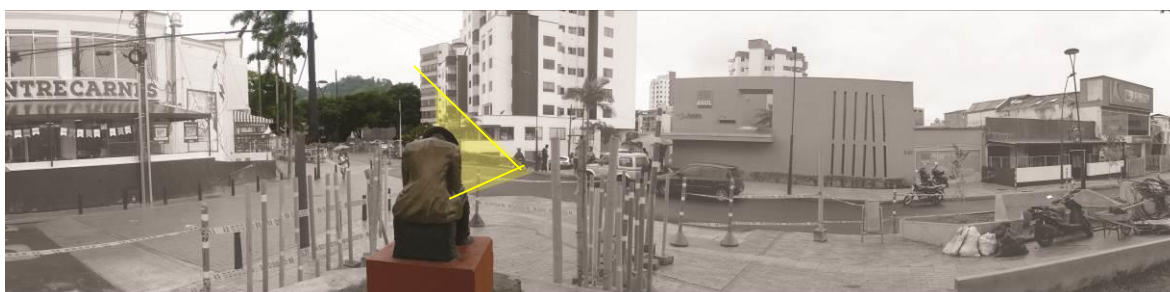
Imagen 8. Dirección de la cara anterior del bien hacia la calle 3.

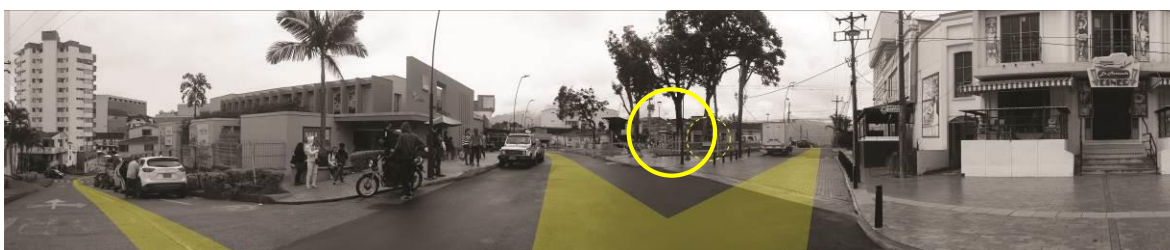
Imagen 9. Direcciones espaciales y ubicación del bien cultural.

Para reforzar lo anterior se presenta la Imagen 9, que muestra como hacia El Vigilante, identificado con el círculo amarillo, confluyen las direcciones espaciales y ejes visuales de las calles 3 y 3A y la carrera 12, comunicando con el paisaje lejano de la ciudad de Pereira.

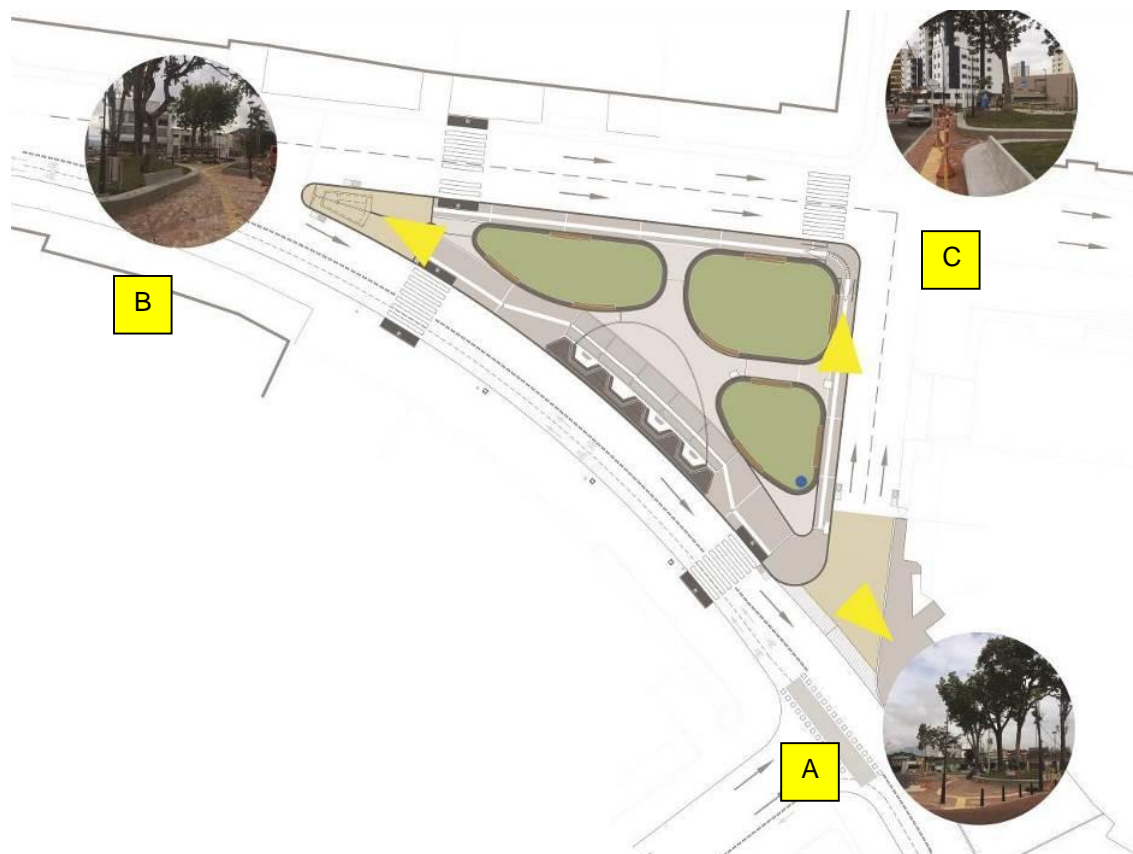
Imagen 10. Conos visuales del espacio hacia El Vigilante.

La configuración del espacio y las direcciones establecidas por el diseño del espacio urbano, permiten la formación de conos visuales que alejan o acercan a El Vigilante según la ubicación del espectador. La Imagen 10 demuestra que existen 3 ejes de los cuales el principal (A) es el que comunica con el parque de la Rebeca, el segundo (B) parte de la esquina noroccidental frente a la concesión comercial y el tercero (C) conforma el circuito de la calle 3, en conexión con el paisaje lejano de Pereira.

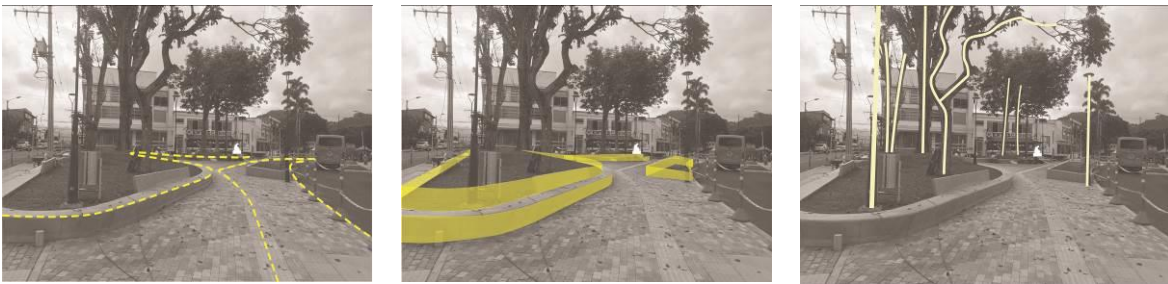
Imagen 16. Composición de la imagen por el ángulo noroccidental del Parque Popular Modelo.

La misma situación se presenta desde el ángulo noroccidental del triángulo, como se observa en la Imagen 16 en donde se muestra al bien cultural como una silueta blanca. De la secuencia se deduce que los antepechos conforman una cinta que direcciona y a la vez oculta la presencia de El Vigilante dentro del espacio.

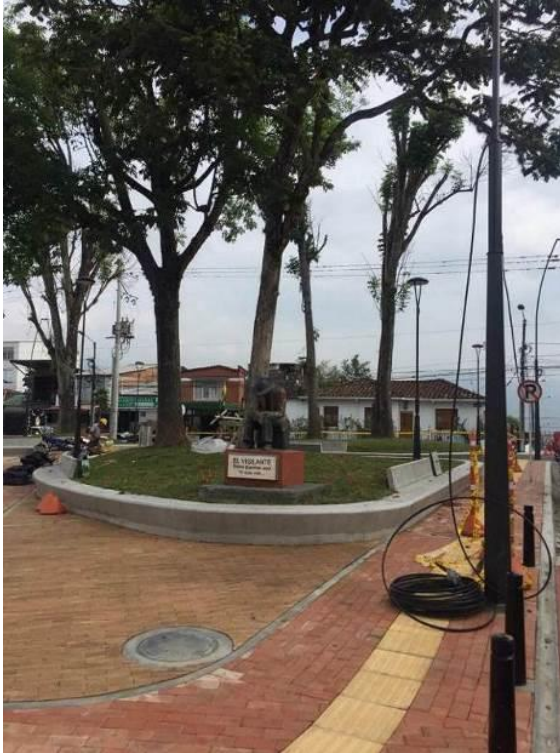
El siguiente análisis evidencia el tono y el croma de la misma imagen para encontrar las dificultades de visibilidad del monumento en el entorno. El valor tonal está definido por la cantidad de blanco o negro añadido a un color puro y la composición cromática por la paleta de colores. De acuerdo con esto, en la Imagen 17 se observa que en el entorno existe una gama cálida que va desde el amarillo a terracota y que concuerda con el color de la peana de El Vigilante. En cambio, la escultura se mimetiza con el color marrón del contexto arbóreo, hecho que se refuerza

Imagen 17. Composición cromática.

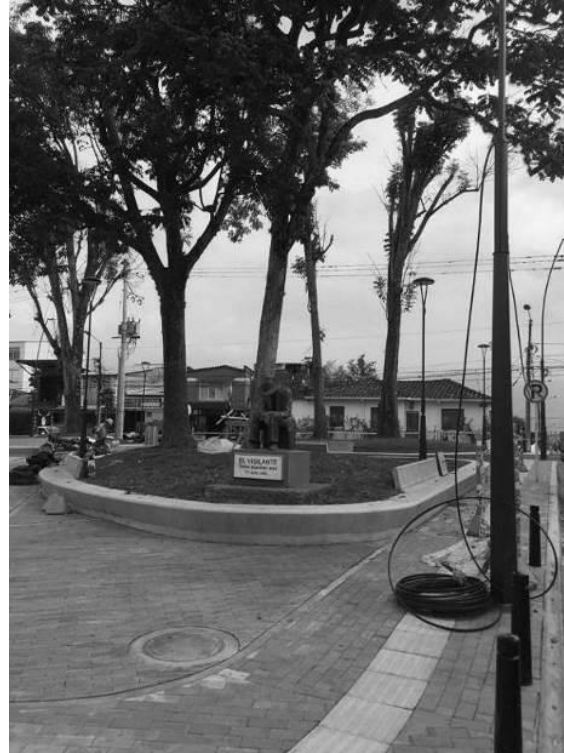
con la Imagen 18, que muestra el valor tonal en gama de grises de los que solo sobresale la placa clara. Esto explica por qué el ojo identifica y reconoce al monumento por etapas: primero la peana y solo después la escultura y el pedestal.

Imagen 18. Valor tonal.

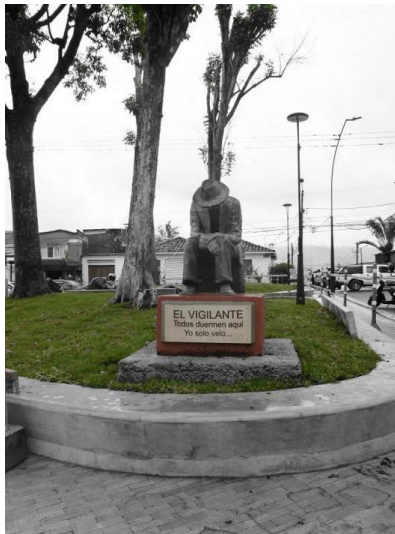
La Imagen 19 quiere demostrar el juego entre los colores complementarios verde y rojo del césped y la peana, hecho que imprime carácter a la puesta en escena del bien dentro del parque, permitiendo su reconocimiento y lectura. Este contraste de complementarios debería ser mantenido en aras de la legibilidad de la pieza escultórica como creadora de referentes espaciales, cuya finalidad le permite construir un marco de referencias dentro de un lugar específico (Lynch: 1998).

Imagen 19. Contraste por colores complementarios.

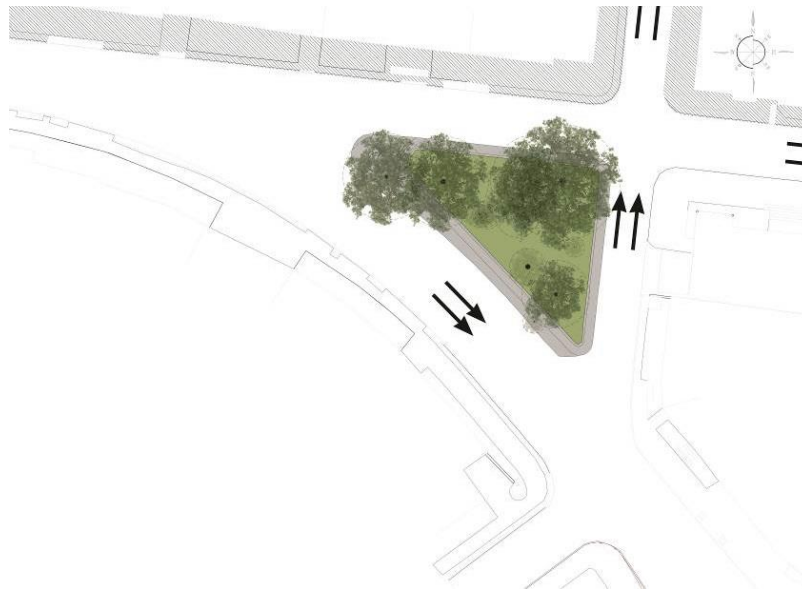
Las dos siguientes imágenes comparan el estado anterior a la intervención y el diseño del espacio público, de lo que se concluye que, si bien el espacio ganó en conectividad y amplió sus dimensiones, perdió espacio verde efectivo, ya que se redujo del 100% original al 33% en la actualidad³. Este hecho supone una reducción de la capa vegetal y un aumento de las texturas duras, como más adelante se evaluará.

Imagen 21. Parque Popular Modelo anterior a la intervención.

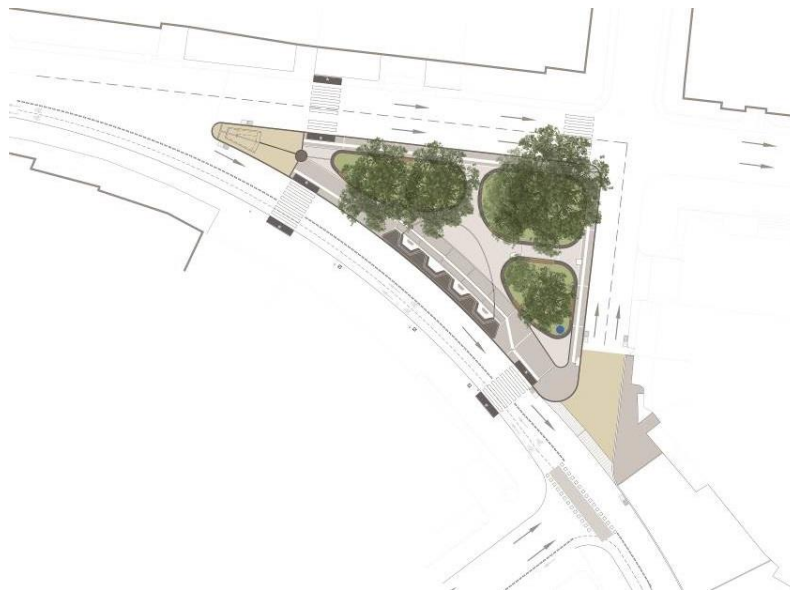
Imagen 22. Parque Popular Modelo diseño de espacio público.

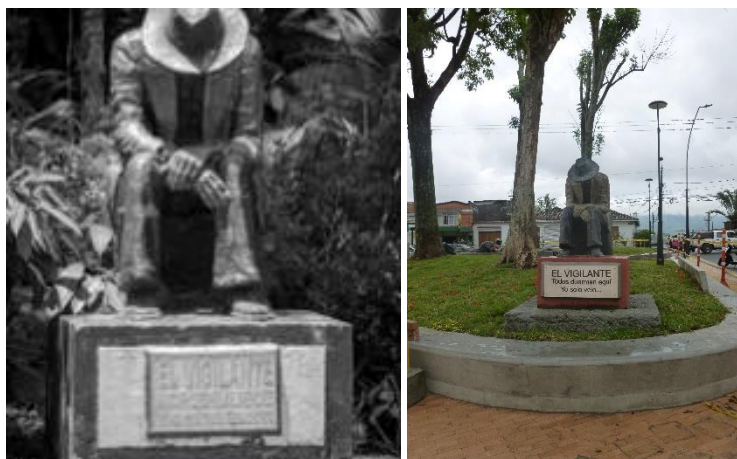
En este punto vale la pena aclarar que originalmente El Vigilante estaba pensado para ser instalado en el andén de la esquina suroriental, no sobre el parterre. El emplazamiento exacto fue decidido una vez comprobadas las condiciones paisajísticas de la nueva ubicación, comparando las condiciones paisajísticas originales de la escultura, anteriormente rodeada por vegetación baja que permitía contemplar su pedestal. La razón del cambio no fue asunto menor y constituye un acierto por cuanto realza y dignifica a la pieza dentro del espacio urbano.

Imagen 25. Ambiente estético anterior y actual.
