ESTUDIOS PREVIOS A LA INTERVENCIÓN DE DOS MONUMENTOS EN ESPACIO PÚBLICO EN PEREIRA
ESTUDIO DIAGNÓSTICO PARA EL MONUMENTO A LA REBECA
CORPORACIÓN PROYECTO PATRIMONIO

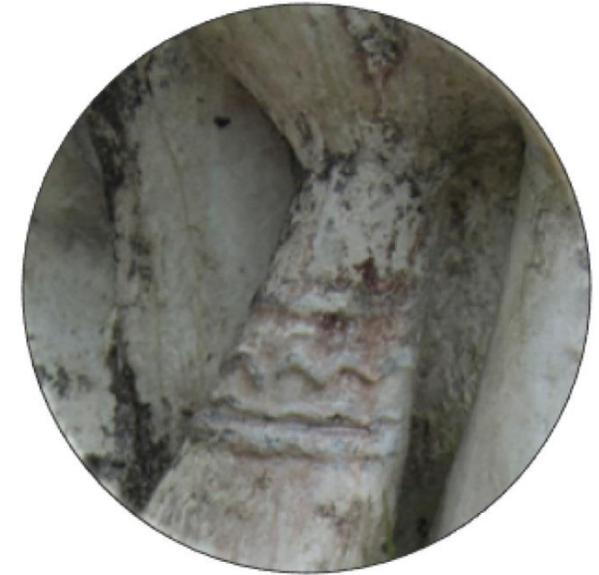
A

ESCULTURA

- Faltantes de soporte
- Crecimiento de especies biológicas
- Intervenciones anteriores y repintes
- Ampollas y desprendimientos de pintura
- Perforaciones
