**MEMORIA DE CONSERVACIÓN EN EL MONASTERIO DE SANTA CATALINA**

**RECUPERACIÓN DE  
CUATRO AMBIENTES DE BÓVEDA,  
CONSERVACIÓN DE LA PINTURA  
MURAL DEL CORO BAJO  
Y APUNTALAMIENTO  
DE UNA BÓVEDA**

**Memoria de conservación en el  
Monasterio de Santa Catalina**

Arequipa - Perú

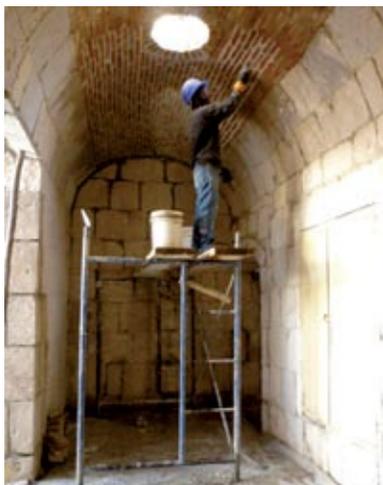
Emboquillado de ladrillo en tercio central de la bóveda, ambiente dos.

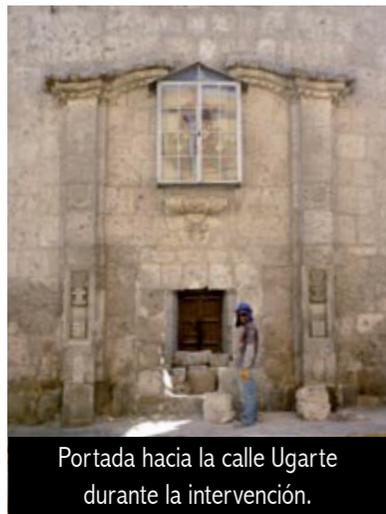
Portada hacia la calle Ugarte durante la intervención.

Sin desarmar la portada se procedió a reemplazar elementos averiados o fabricados en cemento, por piezas talladas en sillar y dos piezas del dintel del

vano que se encontraban fracturadas. Como las bases de las pilastras están enterradas, se pretende dejar unos vidrios a nivel de la vereda para poder observarla. Se reparó también la urna de vidrio donde se coloca la cruz.

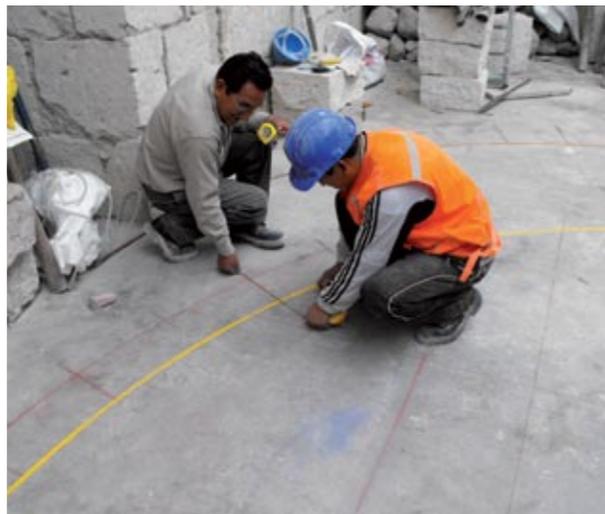
Trazado del radio de la bóveda para sacar la plantilla con planchas de madera prensada.

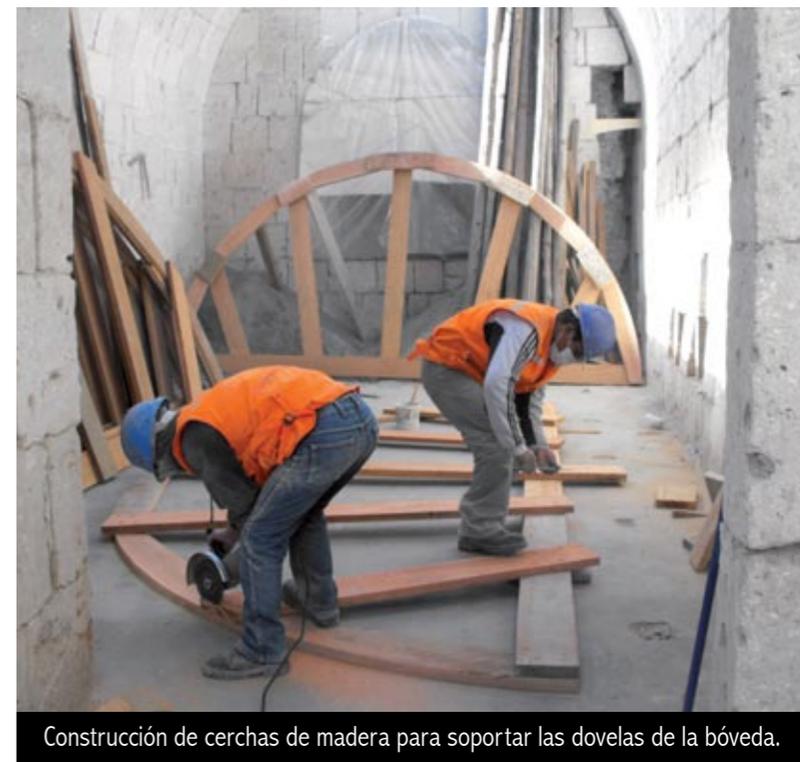
Construcción de cerchas de madera para soportar las dovelas de la bóveda.

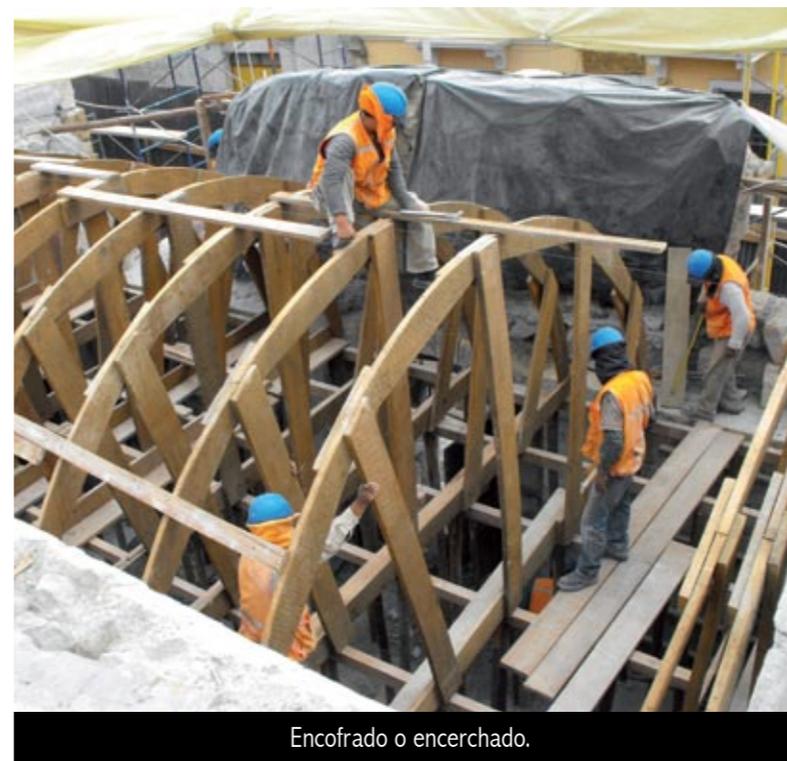
Encofrado o encerchado.

El encofrado se inició luego del rearmado del muro a plomo. Como primer paso se armó una estructura de parantes verticales de eucalipto o puntales, que sirven de soporte a unos durmientes horizontales, o vigas de madera de forma cuadrada (cuartones) llamada "mesa". Sobre ésta se colocan las cerchas, que van unidas a una distancia exacta con tablas, para luego recibir las dovelas.

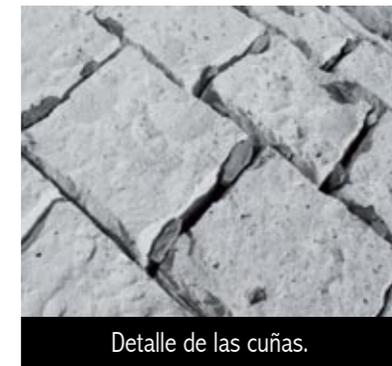
Detalle de las cuñas.

Las dovelas por la parte exterior tienen cuñas de rajos de piedra pequeñas, los espacios vacíos fueron rellenos con la primera capa de mortero.

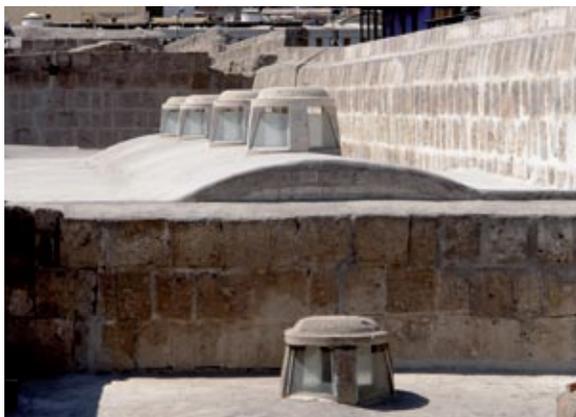
Durante el vaciado de la bóveda se habilitó cuatro claraboyas en los ambientes tres y cuatro semejantes a la del ambiente dos.

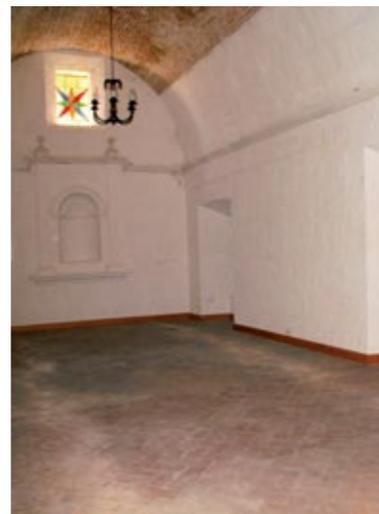
Piso de ladrillo original del ambiente uno.

El piso de los ambientes uno y dos se niveló, reemplazando las piezas perdidas o dañadas.

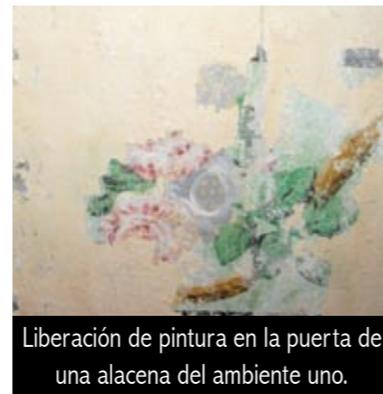
Liberación de pintura en la puerta de una alacena del ambiente uno.

decoración en la puerta, ventana y alacena del denominado ambiente uno. Se encontró la decoración debajo de un encalado, que por la deficiente adherencia que tiene la cal sobre la madera, dejaba al descubierto fragmentos de decoración. Entre la pintura original y el encalado que se encontraba a la vista, se encontró también fragmentos de papel tapiz. Para el tratamiento de

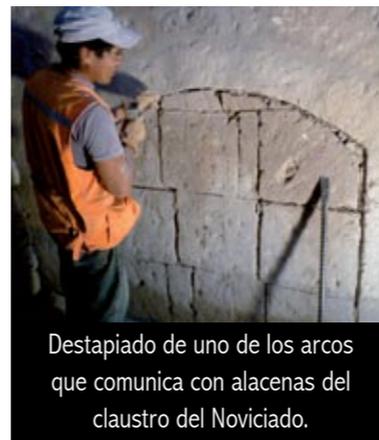
Destapado de uno de los arcos que comunica con alacenas del claustro del Noviciado.

ha destapado uno de los arcos, pudiéndose ver que comunica con unas alacenas del claustro del Noviciado.

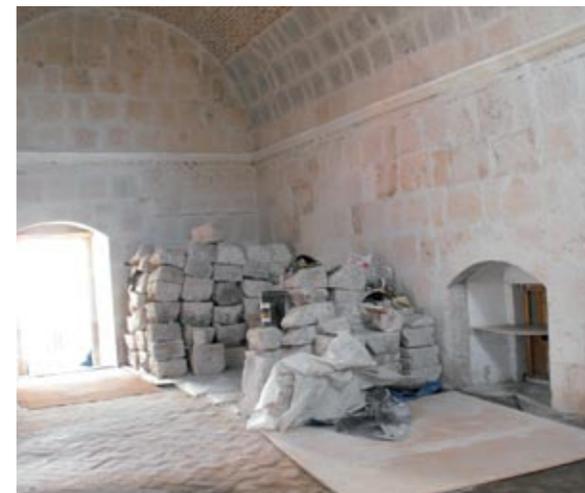
Ambiente uno, donde se ve el arco que comunica con el Noviciado y la puerta que comunica con el ambiente tres. Durante la obra se utilizó como depósito protegiendo el piso de ladrillo.

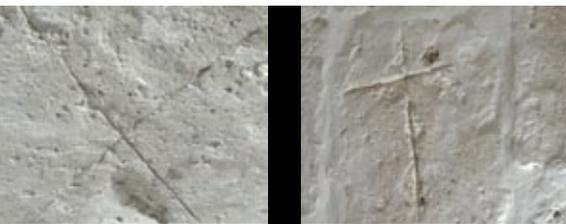
Diferentes huellas de cantero en las piezas de sillar.

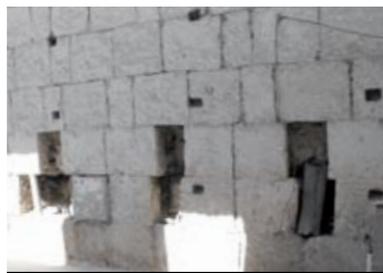
Perforaciones para viguetas de soporte y retiro de piezas dañadas.

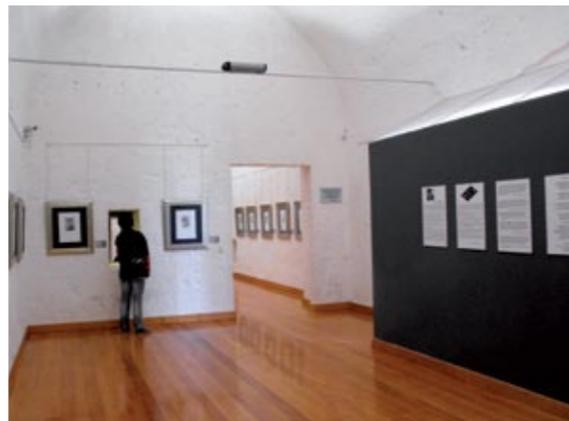
Ambiente tres después del tratamiento.

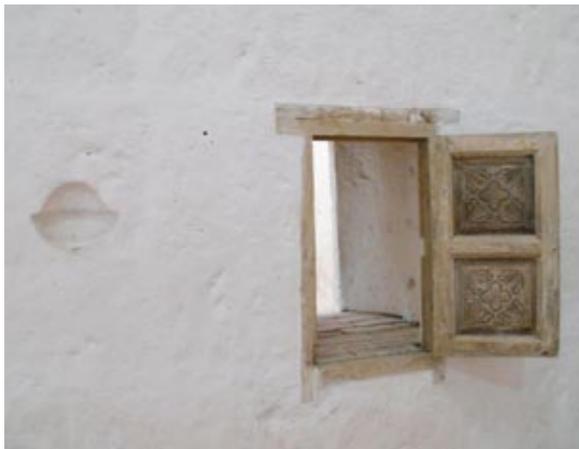
Torno e incisión para contener pila de alabastro en el muro divisorio entre los ambientes tres y cuatro.

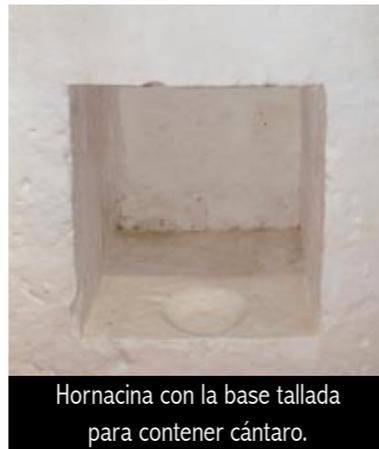
Hornacina con la base tallada para contener cántaro.

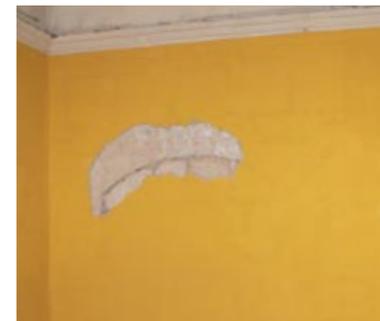
Proceso de eliminación del estuco de cemento del ambiente uno, donde se pone en evidencia el arco de una puerta clausurada que comunica al ambiente tres.

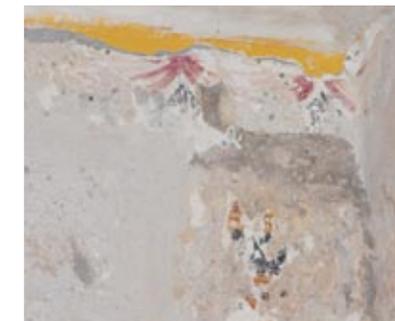
Restos de pintura mural encontrados debajo del estuco de cemento.

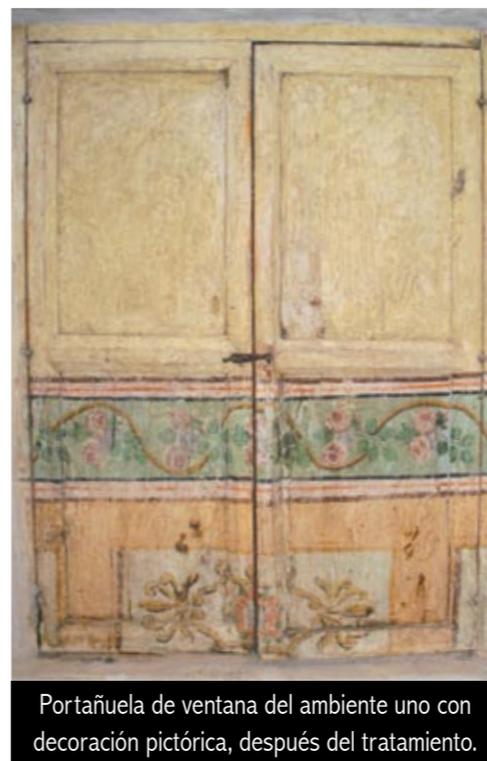
Portañuela de ventana del ambiente uno con decoración pictórica, después del tratamiento.

esta decoración, se procedió a eliminar el encalado y los fragmentos de papel tapiz. Se consolidó puntualmente algunas escamas desprendidas utilizando un adhesivo acrílico (Hydroseal 750) disuelto en agua al 25%, aplicado con jeringa. Se estucó algunos faltantes de base de preparación y se llevó a cabo una reintegración cromática en zonas puntuales con el objetivo de lograr uni-

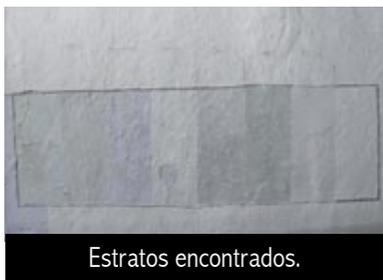
Estratos encontrados.

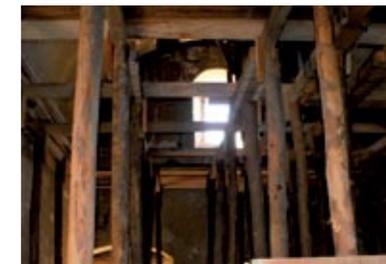
Esta bóveda, ubicada en la zona central del monasterio, en la esquina de las calles Sevilla con Burgos, presenta el piso en dos niveles, el primero al extremo oeste es de sillar y está un paso elevado. El resto es de ladrillo, incompleto. Tiene muros de sillar con una hornacina con posible pintura mural, removidos en su aparejo y con desplome. El techo es de bóveda, parcialmente colapsado y en el área restante con rajaduras al tercio y desplazamiento de piezas. Este ambiente se encontraba cerrado debido a su mal estado estructural.

Se procedió a apuntalarlo para evitar el desplome de la bóveda, con el objeto de poder desarmar la bóveda en el futuro, numerando las piezas para que puedan ser reutilizadas ubicándolas en su posición original.
