Proponente: Corporación Proyecto Patrimonio

Escultura “Las Montañas”

Bogotá, Septiembre de 2014

REPORTE DE TRATAMIENTO:

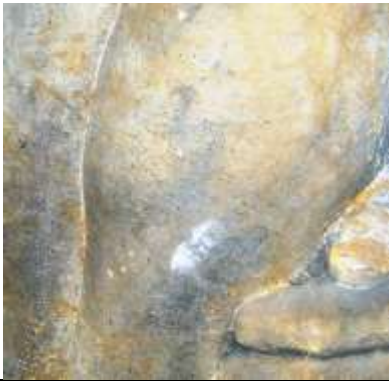
<p>Manchas de pintura localizadas</p>

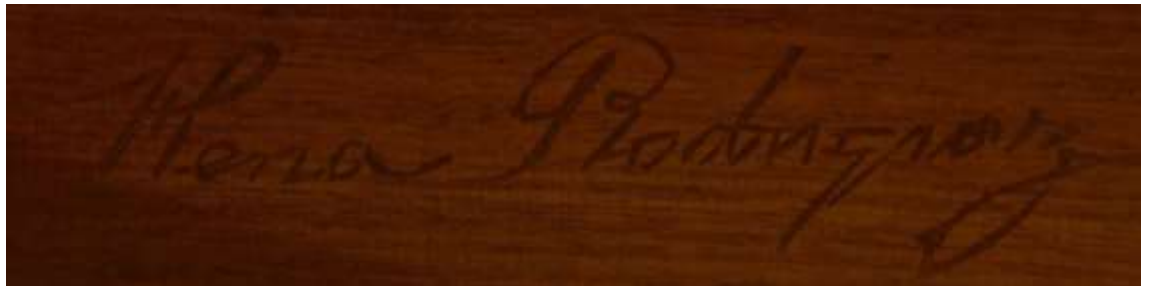
Cabeza de Negra

Las firmas no corresponden. Sin embargo no es un dato determinante dado que responden a materiales y periodos distintos los cuales pudieron repercutir en su transformación.
