PROSPECCIÓN ESTRATIGRÁFICA RESTAURACIÓN DEL CONVENTO DE SANTO DOMINGO – TUNJA, BOYACÁ.

Corporación Proyecto Patrimonio

Bogotá, Septiembre del 2017.

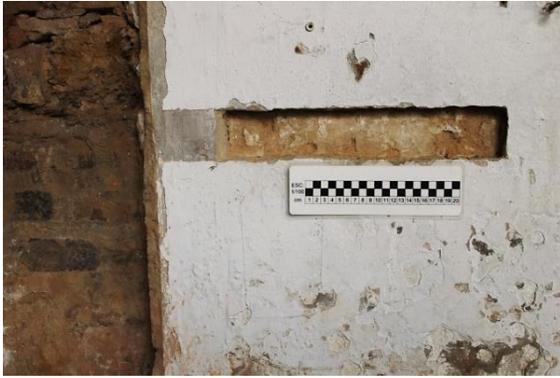
Fotografía 3. Prospección mural

Cala estratigráfica:	No. 1	
Localización:	Primer piso, Muro E -100	
Dimensiones:	Alto: 5 cms	Ancho: 40 cms
Descripción:	<p>Cala horizontal compuesta por los siguientes estratos:</p> <ol style="list-style-type: none"> 4. Capas de pintura vinílica. 3. Mortero de cemento. 2. Pañete de color ocre y de consistencia arenosa, posiblemente de tierra. 1. Capa de enlucido de color blanco con fragmentos de pintura de color negro. <p>Revoque de color ocre de consistencia arenosa y partículas de fibras vegetales.</p>	
Conclusión:	<p>No se halló pintura mural. El revoque contiene arcilla, cal y fibras vegetales, características de la tradición de arquitectura en tierra de la zona. Posteriormente, existe una capa de cal con fragmentos de pintura de color negro, posiblemente asociada al contacto del metal de los elementos metálicos colocados en el muro, para dar soporte estructural al mismo. Después de esta capa, se encuentra un pañete de arcilla, cal y arena, y posteriormente, de manera más superficial, se encontró un mortero de cemento que fue enlucido con pintura vinílica de color blanco.</p>

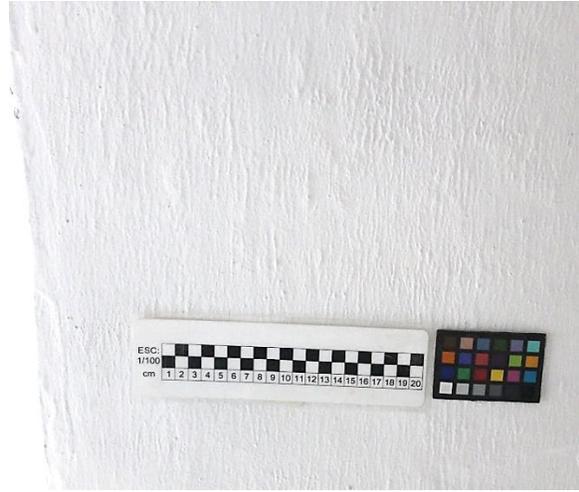
Fotografía 10. Inicial

Localización:	Primer piso, Intradós del arco. Espacio B-4	
Dimensiones	Alto: 21	Ancho: 8 cms
Descripción:	Cala estratigráfica compuesta por: 3. Capa de pintura de color blanco, medianamente delgada y texturada. 2. Capa de enlucido de color gris claro, lisa y homogénea. 1. Capa de enlucido de color rosado clara, muy delgada. 0. Revoque de tierra con cal (se observan pequeños "caliches") y fibra vegetal.	
Conclusiones:	La prospección mural # 4 presenta en la capa número 0 revoque de tierra con cal y fibra vegetal; la capa número 1 es de color rosado claro muy delgada; la capa número 2 es de color gris claro medianamente delgada y la capa número 3 de color blanco y corresponde el testigo del color actual. Sobre las capas de color no hay rastros de decoración

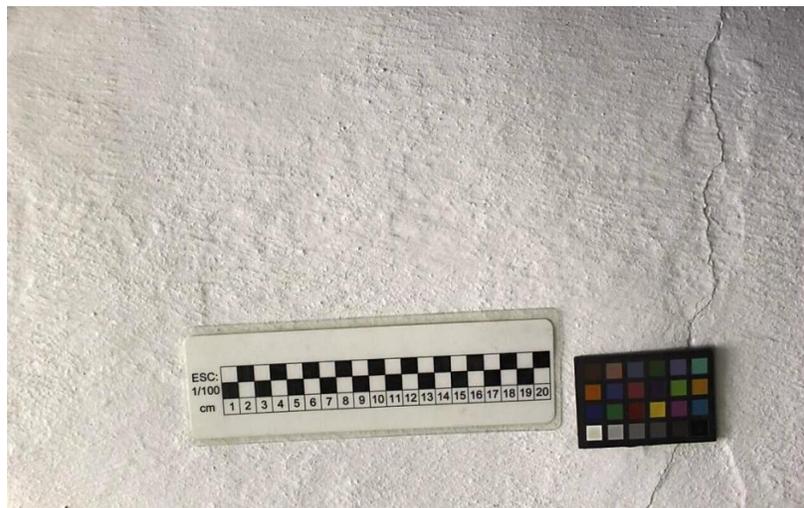
Fotografía 12. Inicial

Localización:	Primer piso, Intradós del arco. Espacio B-4	
Dimensiones:	Alto: 8 cms	Ancho: 25 cms
Descripción:	<p>Cala estratigráfica vertical compuesta por seis estratos:</p> <p>6. Capa de enlucido de color blanco, texturado y homogéneo.</p> <p>5. Capa de enlucido gris claro, más arenosa que las anteriores.</p> <p>4. Capa de enlucido de color blanco, levemente texturado.</p> <p>3. Capa de enlucido gris claro, homogéneo, en buen estado de conservación y lisa.</p> <p>2. Capa de enlucido de color azul claro, homogéneo, en buen estado de conservación y liso.</p> <p>1. Capa de enlucido de color rosado claro, muy delgada y lisa.</p> <p>0. Revoque de tierra con cal (se observan pequeños “caliches”).</p>	
Conclusiones:	Se evidencian 7 capas de enlucido de diferentes tonalidades que dan cuenta las etapas decorativas del inmueble. No se encontró decoración mural.

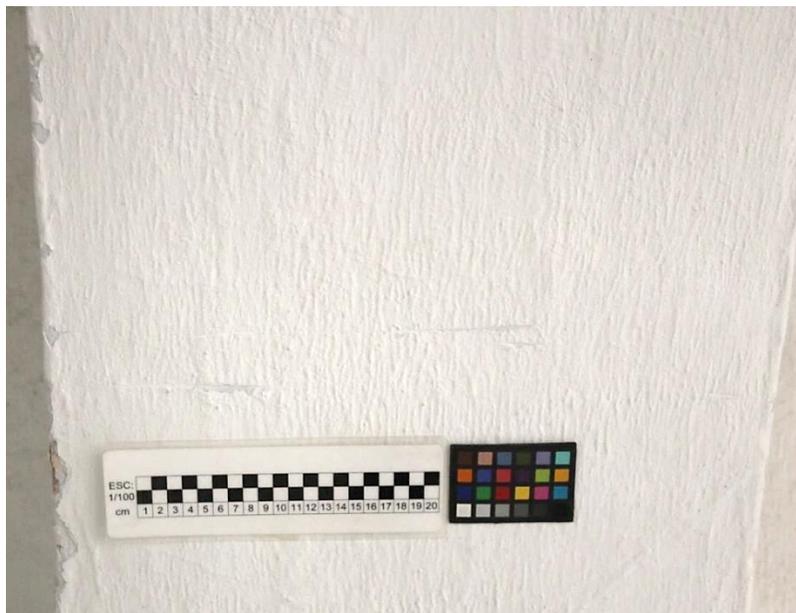
Fotografía 17. Inicial

Localización:	Primer piso, Intradós del arco, Espacio B-4	
Dimensiones	Alto: 10 cms	Ancho: 24 cms
Descripción:	<p>Cala estratigráfica compuesta por cinco estratos:</p> <p>5. Capa de color blanco y levemente texturada, corresponde al enlucido actual.</p> <p>4. Capa de color blanco medianamente delgada y homogénea.</p> <p>3. Capa de color gris, delgada y homogénea.</p> <p>2. Capa de color gris claro, delgada e incompleta.</p> <p>1. Capa de color rosado, delgada y homogénea.</p> <p>Revoque de tierra y cal donde se observan pequeños “caliches” y fibras vegetales.</p>	
Conclusiones:	<p>Cala estratigráfica de formato horizontal, compuesta por cinco estratos. El primer estrato corresponde a un revoque de tierra, cal y fibras vegetales. Después, se encuentra un enlucido delgado de color rosado, luego una capa de color gris claro, un estrato más arriba una capa de color gris, luego una capa de color blanco y finalmente un enlucido blanco más texturado, En conclusión, este arco presenta una estratigrafía similar a la de las demas prospecciones antes realizadas. No presenta decoración mural.</p>

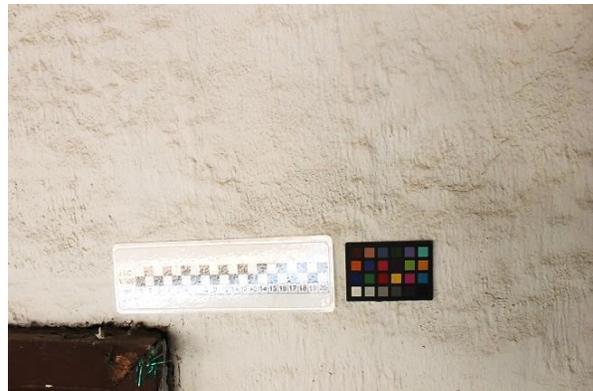
Fotografía 20. Inicial

Localización:	Primer piso, parte superior del vano de la puerta. Espacio C-4.	
Dimensiones	Alto: 10 cms	Ancho: 32 cms
Descripción:	<p>Cala estratigráfica de formato horizontal compuesta por cuatro capas:</p> <p>4. Capa de color blanco medianamente delgada, homogénea y levemente texturada.</p> <p>3. Capa de color blanco, delgada y homogénea.</p> <p>2. Capa de color gris claro, delgada e incompleta.</p> <p>1. Capa de color ocre con residuos de mortero de cemento y carga visible de color negro y gris.</p> <p>Revoque de tierra y cal donde se observan pequeños “caliches” y fibras vegetales.</p>	
Conclusiones:	<p>Prospección mural realizada en la parte superior del vano de la puerta que buscaba identificar si se había realizado algún tipo de decoración en el contorno de los vanos.</p> <p>La prospección está compuesta por cuatro estratos: presenta una grieta que atraviesa el revoque de arcilla, cal y fibras vegetales y la primera capa de enlucido. La siguiente capa es de color ocre y contiene un fragmento de cemento, colocado posiblemente para dar solución a la grieta, luego una capa de color gris claro, seguida de una capa de blanco y finalmente, la capa actual de cal ligeramente texturada. Ninguno de los estratos presenta rastros de decoración mural.</p>

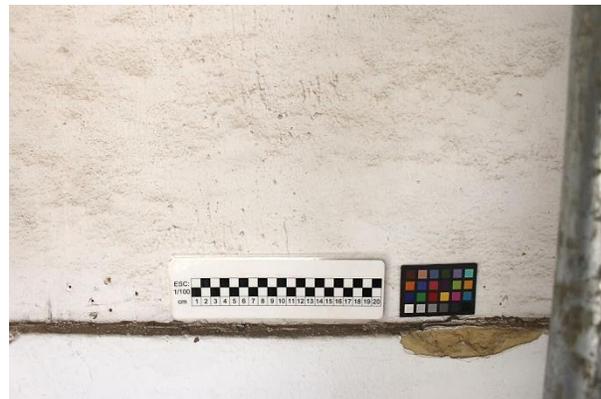
Fotografía 23. Inicial

Localización:	Primer piso. Parte superior del muro. Espacio C-4	
Dimensiones	Alto: 15 cms	Ancho: 37 cms
Descripción:	<p>Cala estratigráfica de formato horizontal compuesta por tres capas:</p> <p>3. Capa de color blanco medianamente delgada, homogénea y levemente texturada.</p> <p>2. Capa de color gris claro, delgada e incompleta.</p> <p>1. Capa de color ocre con residuos de mortero de cemento y carga visible de color negro y gris.</p> <p>Revoque de tierra y cal donde se observan pequeños “caliches” y fibras vegetales.</p>	
Conclusiones:	<p>La prospección está compuesta por tres estratos: un revoque inicial a base de arcilla, cal y fibras vegetales. La siguiente capa es de color rosado a base de cal, luego una capa de color gris claro, seguida de una capa de blanco a base de cal, levemente texturada. Ninguno de los estratos presenta rastros de decoración mural.</p>

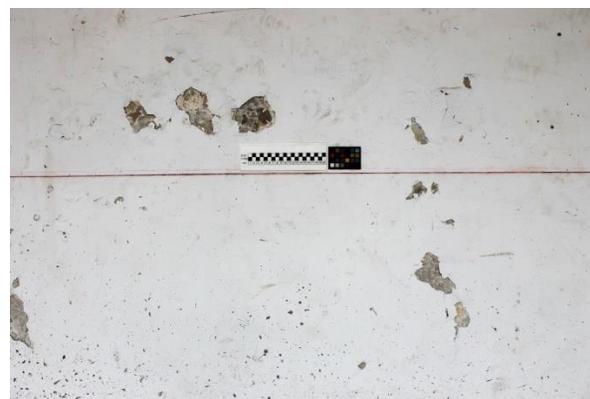
Fotografía 26. Inicial

Localización:	Primer piso, a la altura del zócalo. Espacio C-4.	
Dimensiones	Alto: 13 cms	Ancho: 35 cms
Descripción:	<p>Cala estratigráfica de formato horizontal compuesta por tres capas,</p> <p>3. Capa de color blanco delgada, homogénea y lisa.</p> <p>2. Capa de color rosado claro, delgada e incompleta.</p> <p>1. Capa de color ocre levemente texturada e incompleta.</p> <p>Revoque de tierra y cal donde se observan pequeños “caliches” y fibras vegetales.</p>	
Conclusiones:	<p>Se evidencia una capa de color blanco delgado que corresponden al tono actual de muro, luego de retirar el pañete de cemento aparece una capa de color rosado claro, debajo una capa de color ocre. El revoque es de tierra, cal y fibras vegetales. Ninguno de los estratos presenta rastros de decoración mural.</p>

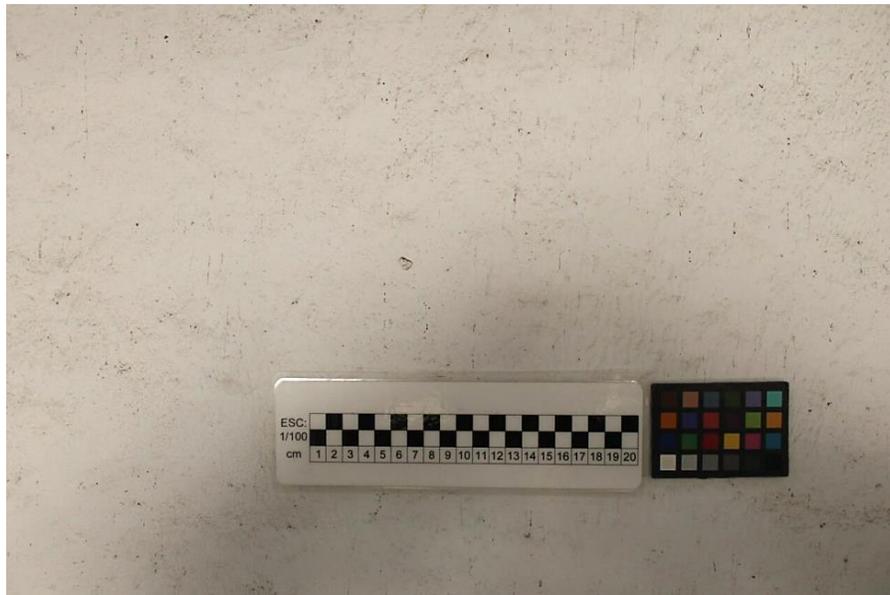
Fotografía 28. Fotografía inicial

Localización:	Entrepiso de la escalera. Espacio B-4	
Dimensiones	Alto: 10 cms	Ancho: 32 cms
Descripción:	<p>Cala estratigráfica de formato horizontal compuesta por tres capas,</p> <p>3. Capa de color blanco delgada, homogénea y lisa.</p> <p>2. Capa de color rosado claro, delgada e incompleta.</p> <p>1. Capa de color ocre levemente texturada e incompleta.</p> <p>Revoque de tierra y cal donde se observan pequeños “caliches” y fibras vegetales.</p>	
Conclusiones:	<p>Se evidencia una capa de color blanco delgado que corresponden al tono actual de muro, luego de retirar el pañete de cemento aparece una capa de color rosado claro, debajo una capa de color ocre. El revoque es de tierra, cal y fibras vegetales. Ninguno de los estratos presenta rastros de decoración mural.</p>

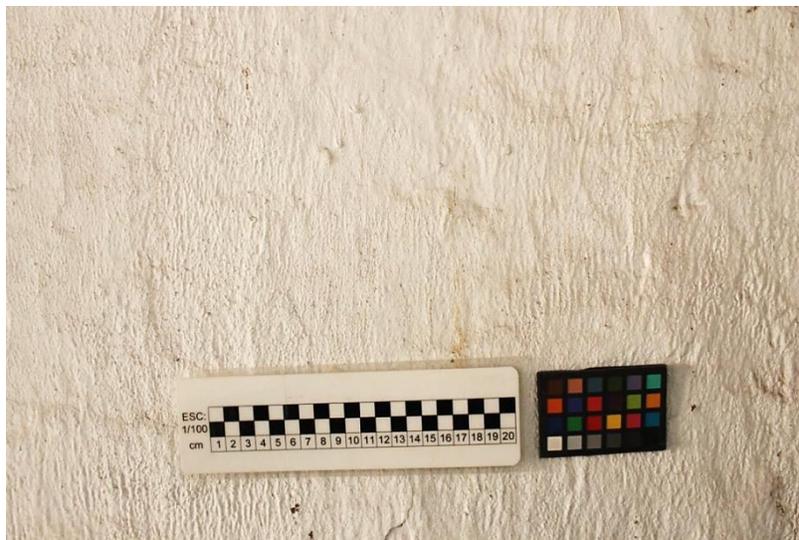
Fotografía 29. Inicial

Localización:	Entrepiso. Escalera. Espacio B-4.	
Dimensiones	Alto: 9 cms	Ancho: 35 cms
Descripción:	<p>Cala estratigráfica de formato horizontal compuesta por tres capas:</p> <p>3. Capa de color blanco delgada, homogénea y lisa.</p> <p>2. Capa de color rosado claro, delgada e incompleta.</p> <p>1. Capa de color ocre levemente texturada e incompleta.</p> <p>Revoque de tierra y cal, donde se observan pequeños “caliches” y fibras vegetales.</p>	
Conclusiones:	<p>La prospección está compuesta por tres estratos: El revoque de tierra, cal y fibras vegetales. La siguiente capa es de color rosado a base de cal, luego una capa de blanco a base de cal, levemente texturada. Ninguno de los estratos presenta rastros de decoración mural.</p>

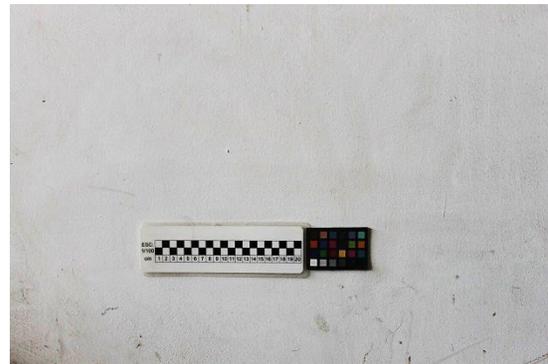
Fotografía 32. Inicial

Localización:	Entrepiso de la escalera. EspacioB-4	
Dimensiones	Alto: 10 cms	Ancho: 36 cms
Descripción:	<p>Cala estratigráfica de formato horizontal compuesta por tres capas:</p> <ul style="list-style-type: none"> 4. Capa de color blanco delgada, homogénea y lisa. 3. Capa de pañete de color marrón. 2. Capa de color ocre con partículas de cal. 1. Capa de color rosado claro, delgada e incompleta. <p>Revoque de tierra y cal, donde se observan pequeños “caliches” y fibras vegetales y una malla metálica.</p>	
Conclusiones:	<p>Cala estratigráfica de formato horizontal realizada al finalizar el descanso de la escalera. Esta cala está compuesta por cuatro estratos. El revoque es el mas profundo de tierra, cal y fibras vegetales. Posteriormente, una malla metálica y una capa de color ocre con partículas de cal, homogénea y medianamente delgada. Viene luego una capa de pañete de color marrón a base de tierras negras. Finalmente, una capa de pintura blanca. Ninguno de los estratos presenta rastros de decoración mural.</p>

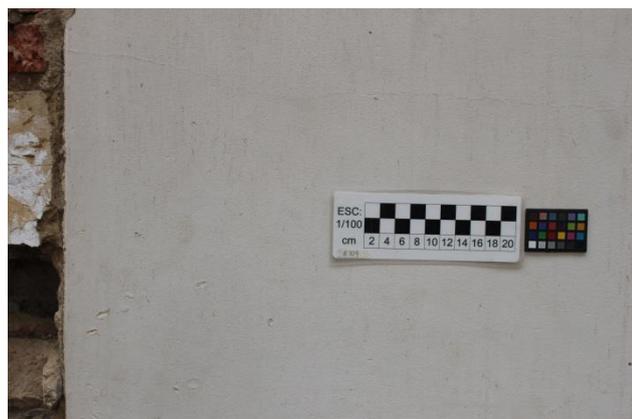
Fotografía 33. Inicial

Localización:	Muro E-109	
Dimensiones	Alto: 10 cm	Ancho:35cm
Descripción:	<p>Cala estratigráfica de formato horizontal compuesta por seis estratos:</p> <p>5. Capa de color actual (blanco, vinilo)</p> <p>4. Capa de color blanco de base para estrato 5</p> <p>3. Capa de color rosado(vinilo)</p> <p>2. Estrato de pañete liso de cemento gris, funciona a manera de enlucido</p> <p>1.Estrato más grueso. Pañete de cemento y arena, textura rugosa</p> <p>0. Soporte del muro, adobe y ladrillo. Se alcanza a observar parte de alambre empleado como amarre en intervención de pañetes recientes.</p>	
Conclusiones:	<p>Prospección mural número 14. No se identificaron rastros de policromías iniciales. Las intervenciones de cemento están directamente sobre el soporte del muro en adobe y ladrillo. Los estratos pictóricos identificados corresponden con intervenciones más recientes (pintura de vinilo) que no presentan decoración mural.</p>

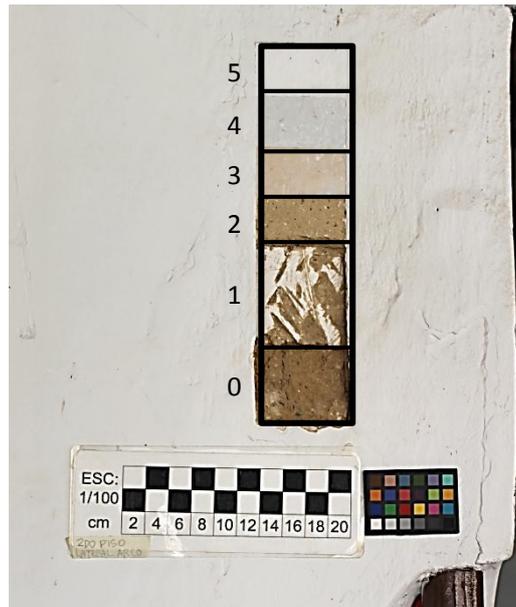
Fotografía 40. Resultado de la prospección

Localización:	Muro segundo piso. Lateral izquierdo al subir por la escalera, después del arco	
Dimensiones	Alto: 35, 5 cm	Ancho: 8 cm
Descripción:	<p>Cala estratigráfica de formato vertical compuesta por seis estratos:</p> <p>5. Capa de color actual blanco, limpia</p> <p>4. Estrato de enlucido de (cal o yeso) color gris, fino, liso.</p> <p>3. Capa de color rosado – salmón (a base de cal)</p> <p>2. Revoque de tierra con fibras y trazas de cal (caliches). Textura rugosa</p> <p>1. Capa de encalado a manera de base de preparación. Se evidencia que picaron sobre este estrato para aplicar pañetes gruesos sobre este. Solo se conservan algunos restos de este estrato.</p> <p>0. Revoque grueso de tierra con fibras. Pulverulento.</p>	
Conclusiones:	<p>Prospección mural número 16. Evidentemente en esta zona se pueden identificar dos momentos de revoque en tierra, aunque no fue posible establecer policromía en el estrato antiguo. Si bien se encontraron pañetes sobre el estrato más profundo de preparación, posiblemente el revoque de tierra (2) también es un estrato bastante antiguo, sobre este se identificó una capa de color rosa a base de cal. Posiblemente relacionado con decoración encontrada en el arco en la prospección No. 31.</p>

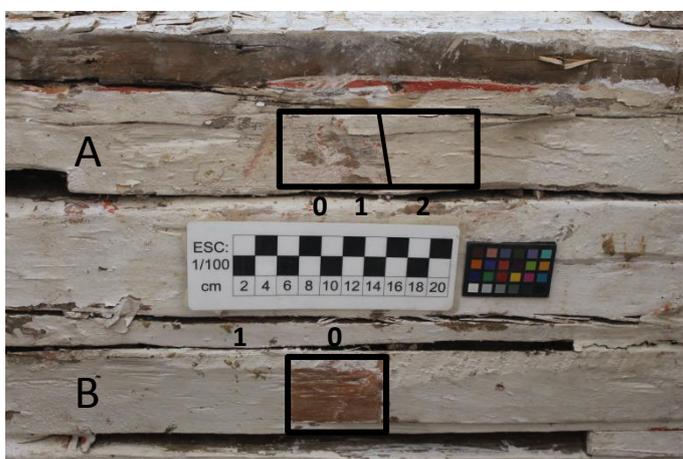
Fotografía 46. Resultado de la prospección

Localización:	Vano E-108, cielo raso madera	
Dimensiones	Alto: 8 cm	Ancho: 9 cm
Descripción:	Cala estratigráfica de formato horizontal. Se realizaron dos ventanas en este espacio. La ventana A más externa, en donde se identificaron tres estratos: 2. Encalado 1. Trazos de pigmento rojo

<p>O. Madera con trazos de cal</p> <p>En la ventana B, más interna, se identificaron dos estratos:</p> <p>1. Encalado</p> <p>O. Madera</p>
Conclusiones:	<p>Prospección mural número 18. En esta zona solo se encontraron restos de pigmento rojo, posiblemente aplicado en todo el cielo raso del vano de madera. No se alcanza a identificar un diseño o forma específica en los trazos de color rojo descubiertos en la ventana más externa.</p> <p>En la ventana más interna no se encontraron rastros de color rojo y solo se logró el descubrimiento de la madera.</p>

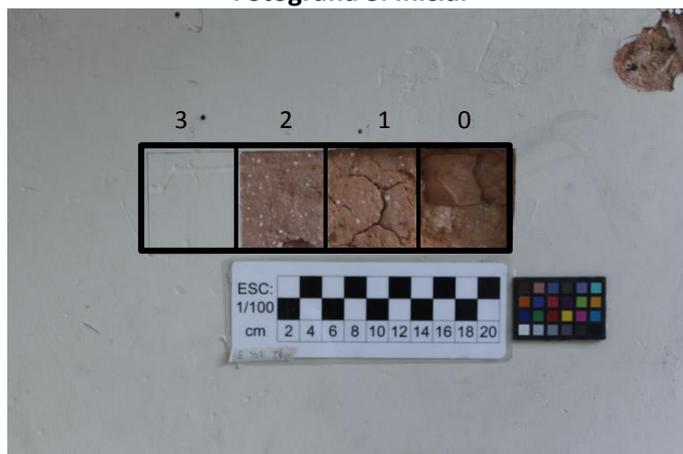
Fotografía 4. Resultado de la prospección

Localización:	Muro E-107 segundo piso	
Dimensiones	Alto: 10 cm	Ancho: 33 cm
Descripción:	<p>Cala estratigráfica de formato horizontal compuesta por cuatro estratos:</p> <p>3. Capa de color actual (vinilo)</p> <p>2. Estrato de pañete fino de tierra, con fibras, cal (presencia de caliches) y arena. Funciona a manera de enlucido.</p> <p>1. Estrato de pañete grueso de tierra, arena, pocas fibras, cal, (presencia de caliches). Funciona a manera de revoque.</p> <p>0. Soporte de ladrillo con mortero de juntas a base de cal.</p>	
Conclusiones:	<p>Prospección mural número 19. En esta ventana se buscaba identificar los estratos primigenios. En general los hallazgos arrojaron algunas intervenciones de pintura vinílica que no se destaparon, llegando directamente a los pañetes, encontrando un pañete fino, que recibe la pintura y un pañete grueso, que se encuentra como revoque directamente en contacto con el muro de ladrillo. Posiblemente esta zona corresponde con una intervención profunda del muro.</p>

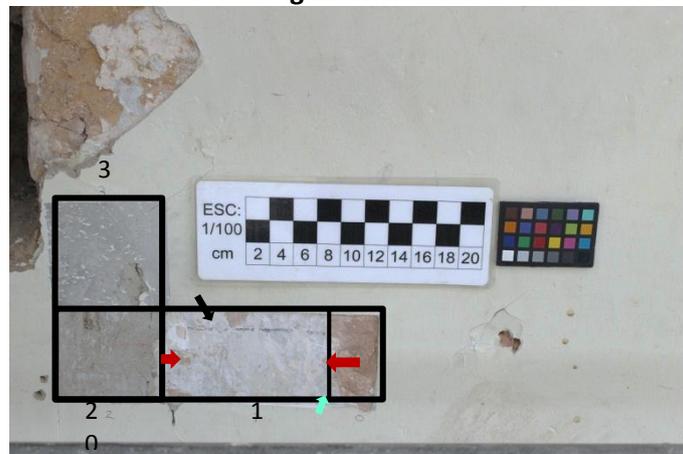
Fotografía 50. Resultado de la prospección

Localización:	Muro E-207 segundo piso	
Dimensiones	Alto: 18 cm	Ancho: 28,2 cm
Descripción:	<p>Cala estratigráfica en L, compuesta por cuatro estratos:</p> <p>4. Capa de color actual, vinilo</p> <p>3. Estrato de pañete liso de cemento gris, funciona a manera de enlucido</p> <p>2. Estrato de pañete rugoso de cemento gris y arena, funciona a manera de revoque</p> <p>1. Pintura mural: se identificó el trazado de una línea de color negro y pequeños rastros de color rojo y verde, sobre base blanca de cal.</p> <p>0. Pañete de tierra, cal y arena con fibras.</p>	
Conclusiones:	<p>Prospección mural número 20. Se realiza inmediatamente debajo del arco que se aprecia en el tercer piso, buscando identificar continuación de decoración encontrada en calas No.22, 24 y 26.</p> <p>Se trata de diseño geométrico a nivel de zócalo, identificando trazos de color negro, verde y rojo.</p>

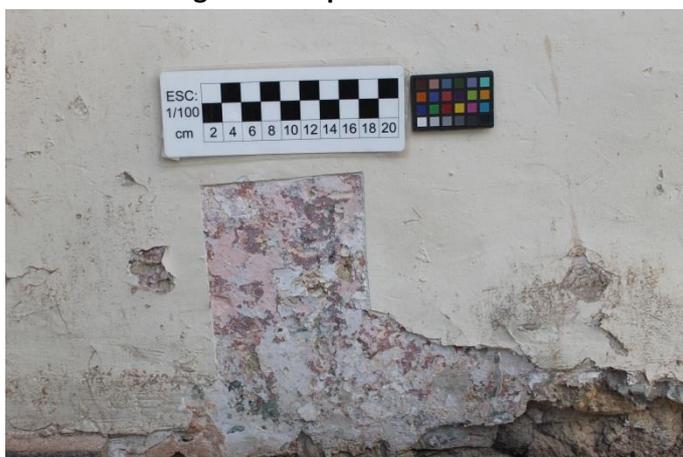
Fotografía 7. Resultado de la prospección

Localización:	Muro E-208 segundo piso a nivel de guarda escoba	
Dimensiones	Alto: 20 cm	Ancho: 16 cm
Descripción:	<p>Ventana de sondeo de formato vertical.</p> <p>Esta zona del muro presentaba desprendimientos y muy mal estado de conservación. A partir de las zonas con faltantes se intentó identificar los diferentes estratos pictóricos y si había presencia de pintura mural. No fue posible limpiar cada estrato, aunque si se pudieron identificar las capas más profundas de color correspondientes con:</p> <p>4. Color rosado de cal</p> <p>3. Estrato de enlucido gris (cal)</p> <p>2. Pequeños trazos de colores verde y negro</p> <p>1. Color rojo colonial</p>	
Conclusiones:	<p>Prospección mural número 21. La zona inferior del muro evidencia las diferentes intervenciones que se dieron a nivel cromático. Sin embargo el estado de conservación de estos estratos en esta zona es malo y su rescate implica labores de restauración.</p>

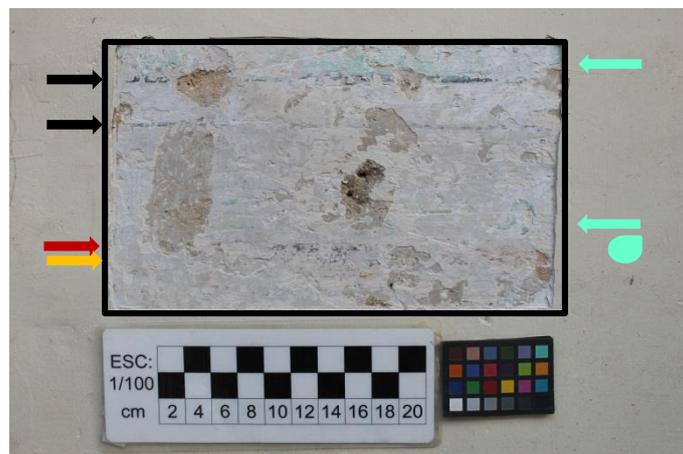
Fotografía 9. Resultado de la prospección

Localización:	Muro E-208 segundo piso a nivel de zócalo (aprox. 90 cm). Galería sur	
Dimensiones	Alto: 32 cm	Ancho: 19 cm
Descripción:	<p>Ventana de ampliación de formato horizontal. Esta ventana se realizó en concordancia con los resultados obtenidos en cala estratigráfica No. 20 y con el fin de verificar la presencia a pintura a nivel de zócalo. Se identificó pintura a base de cal con diseño geométrico (líneas) y figuras que no se han podido precisar.</p> <p>En la fotografía se señalan con flechas las líneas identificadas y los colores correspondientes de cada línea (negro, rojo, ocre, verde). Donde se señala con flechas solo indica el trazado de líneas y la flecha con gota señala zona con motivos curvilíneos.</p> <p>La pintura está aplicada sobre base de cal.</p> <p>La capa inmediatamente anterior a la pintura mural identificada corresponde con estrato de enlucido gris, fino.</p> <p>La pintura presenta faltantes y problemas de adhesión entre capas.</p>

Conclusiones:	<p>Prospección mural número 22. Muy seguramente el diseño de pintura mural identificado en la cala 24, corresponde con este diseño realizado con pintura a la cal sobre enlucido gris fino. La pintura hallada presenta deterioros como faltantes y problemas de adhesión entre estratos. Los faltantes se deben a intervenciones anteriores por picado de la superficie para aplicar pañetes y por orificios que se repiten equidistantemente a esta altura y se encuentran sobre todo el muro de la galería sur.</p>

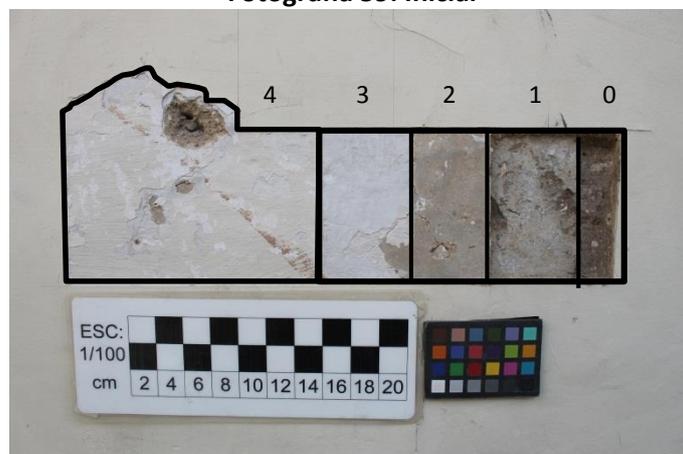
Fotografía 60. Resultado de la prospección

Localización:	Muro E-209 segundo piso por encima del nivel de zócalo	
Dimensiones	Alto: 11 cm	Ancho: 39 cm
Descripción:	<p>Cala estratigráfica de formato horizontal compuesta por seis estratos:</p> <p>5. Capa de color actual (vinilo)</p> <p>4. Capa con pintura mural, con diseño geométrico (línea roja sobre base crema)</p> <p>3. Enlucido blanco (cal o yeso)</p> <p>2. Estrato fino de pañete, enlucido a base de cal y tierra.</p> <p>1. Estrato grueso. Pañete de tierra, cal, arena y fibras. Textura rugosa</p> <p>0. Soporte del muro, adobe.</p>	
Conclusiones:	<p>Prospección mural número 25. Esta ventana se realiza para confirmar que colores relacionados con pintura mural encontrada a nivel de zócalo. Se identificaron líneas rojas sobre base color crema.</p>

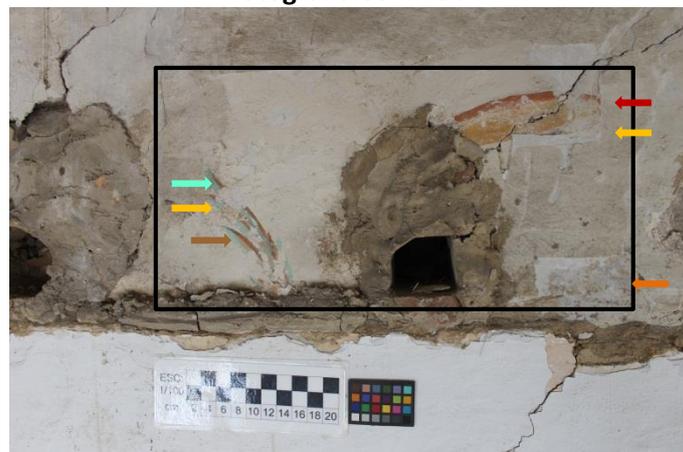
Fotografía 67. Resultado de la prospección

Localización:	Segundo piso, entrecubierta del Arco sobre la escalera E.247	
Dimensiones	Alto: 35 cm	Ancho: 54 cm
Descripción:	Ventana de ampliación en áreas donde se ha perdido el estrato pictórico más superficial. Se identifica pintura mural con diseños fitomorfos a la izquierda, líneas curvas a la derecha arriba y algunos trazos en la zona derecha abajo. Los colores que se presentan en el diseño son: verde, ocre y marrón en diseño fitomorfo, ocres y rojo en líneas curvas, naranja y rosa en zona inferior derecha.	
Conclusiones:	Prospección mural número 28. La ampliación de esta ventana permitió constatar la presencia de pintura mural y una parte del diseño. En esta zona del muro hay varias intervenciones de pañete con cemento que han tapado la pintura mural y además has causado alteraciones por perforaciones e inestabilidad de estratos.

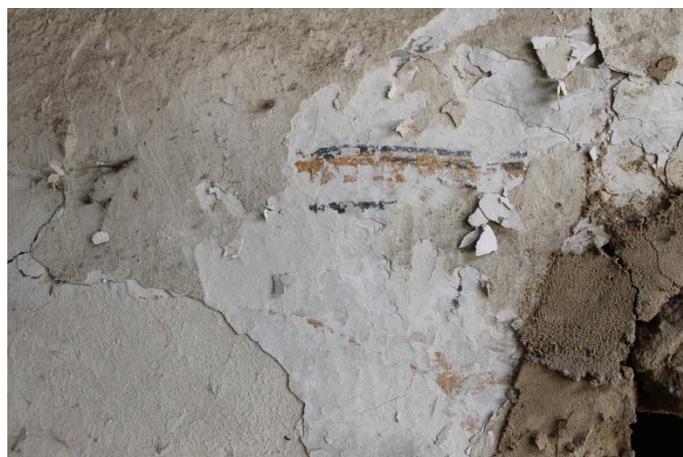
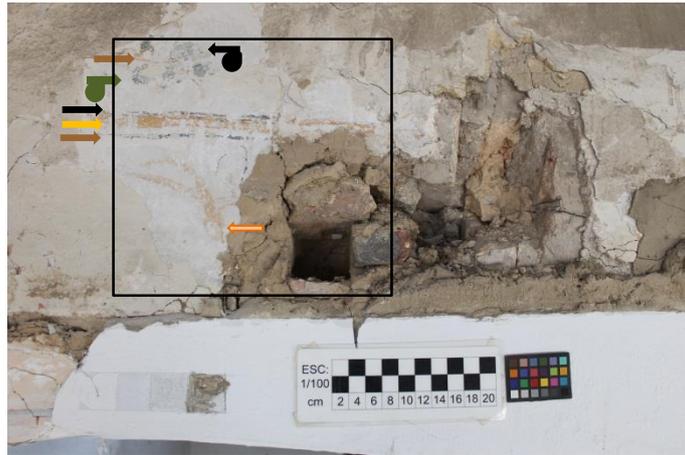
Localización:	Segundo piso, entrecubierta del Arco sobre la escalera E.247	
Dimensiones	Alto: 47 cm	Ancho: 41 cm
Descripción:	Ventana de ampliación en áreas donde se ha perdido el estrato pictórico más superficial. Se identifica pintura mural con diseños fitomorfos y líneas curvas en zonas donde la capa de pintura más superficial se ha perdido. Los colores que se presentan en el diseño son: verde, negro, marrón, ocre y naranja.	
Conclusiones:	Prospección mural número 29. La ampliación de esta ventana permitió constatar la presencia de pintura mural y una parte del diseño, que continúa con el hallado en la ventana 28. En esta zona del muro hay varias intervenciones de pañete con cemento que han tapado la pintura mural y además perforaciones que han causado alteraciones tales como pérdidas e inestabilidad de estratos.

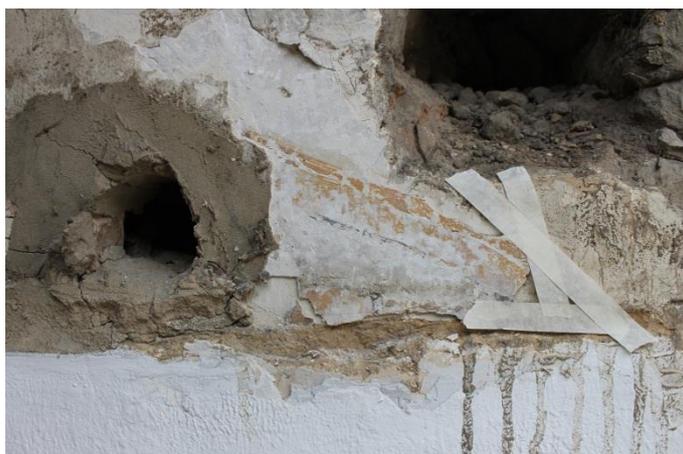
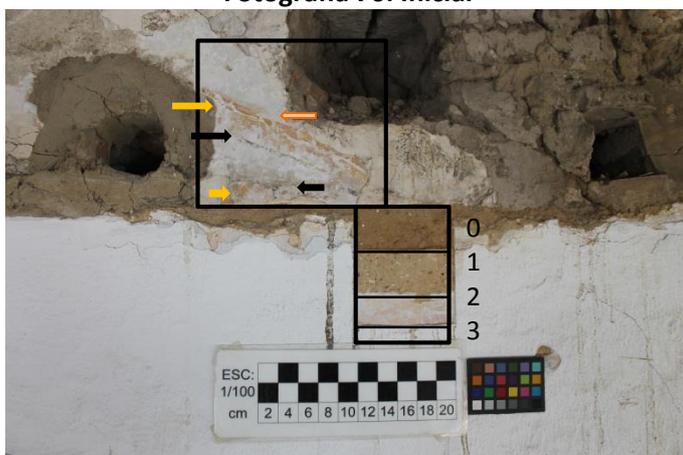
Localización:	Segundo piso, entrecubierta y parte media del Arco sobre la escalera E.247	
Dimensiones	Alto: 20 cm	Ancho: 10 cm
Descripción:	<p>Ventana de ampliación en áreas donde se ha perdido el estrato pictórico más superficial en la cual se identifica pintura mural con líneas curvas. Los colores que se presentan en el diseño mural son: negro, ocre y naranja. Con el fin de confirmar si el diseño continuaba hacia abajo se realizó una cala estratigráfica en sentido vertical en donde se identificaron los siguientes estratos:</p> <ol style="list-style-type: none"> 3. Capa de color actual (vinilo) 2. Base blanca, diferentes colores pastel 1. Estrato grueso, pañete de cal y arena 1. Estrato grueso. Pañete de tierra y fibras. Textura rugosa 	
Conclusiones:	<p>Prospección mural número 30. La realización de esta ventana y cala permitió constatar la presencia de decoración mural que continúa con el hallado en la ventana 28. En esta zona del muro hay varias intervenciones de pañete con cemento que han tapado la pintura mural y además perforaciones que han causado alteraciones tales como pérdidas e inestabilidad de estratos.</p> <p>Con la ventana de exploración se confirma que en la zona inferior del arco no se encontró pintura mural que corresponda con la hallada en la zona alta.</p>

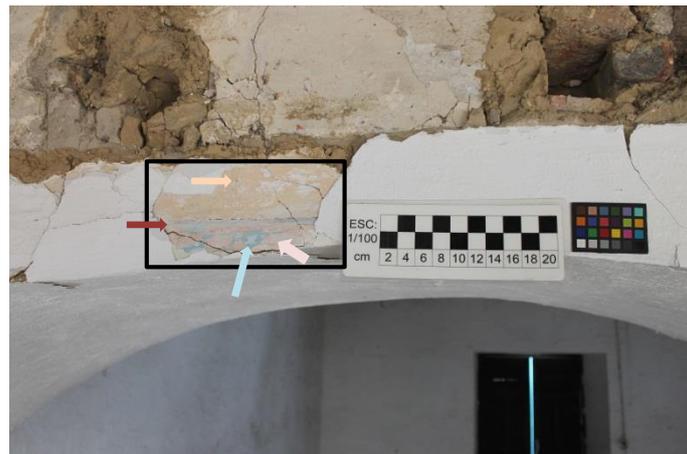
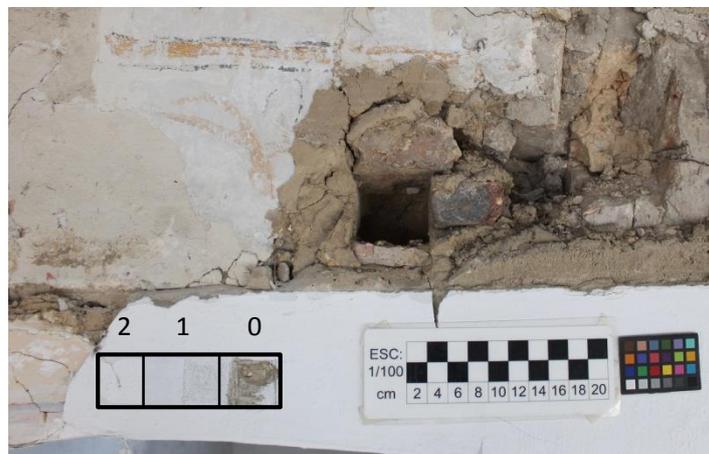
Localización:	Segundo piso, arco sobre la escalera.	
Dimensiones	Alto: 5	Ancho: 18
Descripción:	<p>En esta zona se identifica pintura mural con una marcada línea roja y colores de fondo, naranja, rosa y azul, en tonos claros. La pintura presenta problemas de adherencia y está muy débil.</p> <p>Al lado derecho de la pintura se realizó una cala estratigráfica en sentido horizontal, identificando los siguientes estratos:</p> <p>2. Capa de color actual (vinilo)</p> <p>1. Estrato de enlucido gris (estuco)</p> <p>0. Pañete de cemento gris, muy fuerte y rugoso.</p>	
Conclusiones:	<p>Prospección mural número 31. En esta zona del muro se evidencia intervención que separa claramente esta parte del arco de la inmediatamente superior (entrecubierta), en la cual se encontró pintura mural sobre pañetes de tierra y fibras. Las intervenciones de los estratos más superficiales en el arco fueron realizadas con materiales actuales (cemento y pintura vinílica) muy fuertes y adheridos que de querer eliminarse podrían ocasionar la pérdida de la decoración restante. Es así que no se continúa la prospección como medida de conservación, teniendo en cuenta el debilitamiento de las capas internas identificadas.</p>

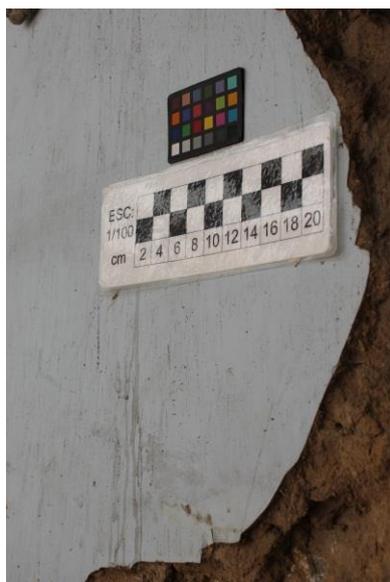
Fotografía 74. Espacio seleccionado. Inicial

Localización:	Cuarto Sub Oficial de Comando E-203, muro noroeste	
Dimensiones	Alto: 27 cm	Ancho: 20 cm
Descripción:	<p>En un tercio superior del muro se realiza la ventana de sondeo de formato vertical, siguiendo el límite del faltante que permite notar la presencia de pintura mural.</p> <p>En la ventana se observa claramente el diseño fitomorfo de la decoración mural, junto con una línea negra que atraviesa la zona superior de la prospección. Directamente sobre la pintura, se encontró una fina capa de base gris y sobre este, un estrato de pañete grueso de tierra, con fibras y textura rugosa (de 3,3 cm de espesor).</p>	
Conclusiones:	<p>Prospección mural número 32. Se confirma la presencia de decoración mural, bajo pañetes de tierra. El diseño claramente fitomorfo con una línea negra, puede continuar en la zona superior y no se descarta la opción de encontrarlo a lo largo del muro. Se recomienda no intervenir en este muro hasta no descubrir toda la sección superior, realizando proceso de conservación durante la exploración, con el fin de proteger la pintura mural que sea descubierta.</p>

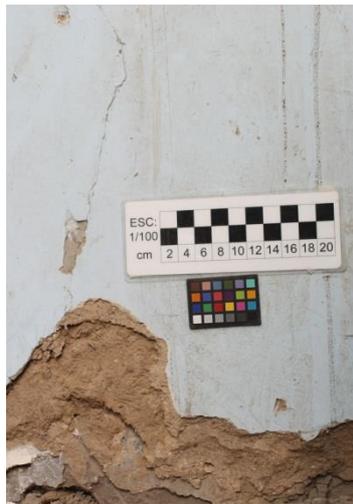
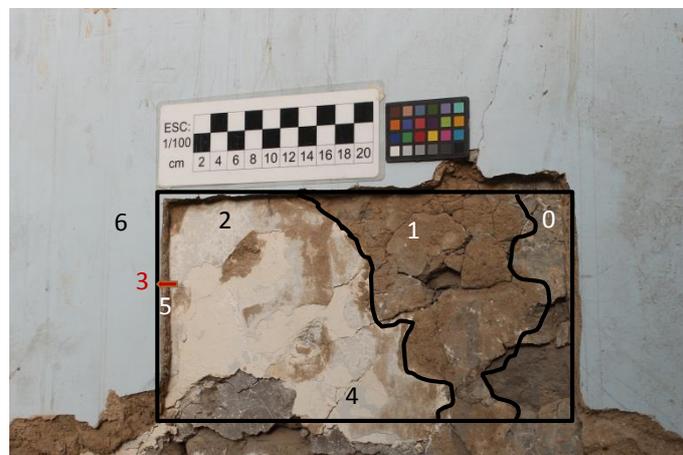
Localización:	Cuarto Sub Oficial de Comando E-203, muro sureste	
Dimensiones	Alto: 27 cm	Ancho: 43 cm
Descripción:	<p>En el tercio superior del muro se realiza la ventana de sondeo de formato horizontal siguiendo el límite del faltante que permite notar la presencia de pintura mural. En esta ventana no se encontró un diseño completo de decoración mural, sólo se identificaron pequeños puntos de color. La estratigrafía es la siguiente:</p> <ol style="list-style-type: none"> 6. Diferentes capas de pintura sintética. 5. Estrato de pañete grueso de tierra, con fibras y textura rugosa (de 3 cm de espesor) 4. Fina capa de preparación gris 3. Puntos de color rojo 2. Base clara de cal para recibir pintura 1. Pañete de tierra, con fibras que presenta problemas de cohesión 0. Soporte del muro (adobe). 	
Conclusiones:	<p>Prospección mural número 33. No es posible confirmar la presencia de pintura mural en esta zona. Sin embargo considerando los resultados obtenidos en la prospección 32, es preciso hacer una prospección en todo el muro, así como en los dos muros no explorados de este espacio para estar seguros de descartar la presencia de pintura mural acá. Se recomienda no intervenir en este salón hasta no descubrir toda la sección superior, realizando proceso de conservación durante la exploración, con el fin de proteger la pintura mural que sea descubierta.</p>

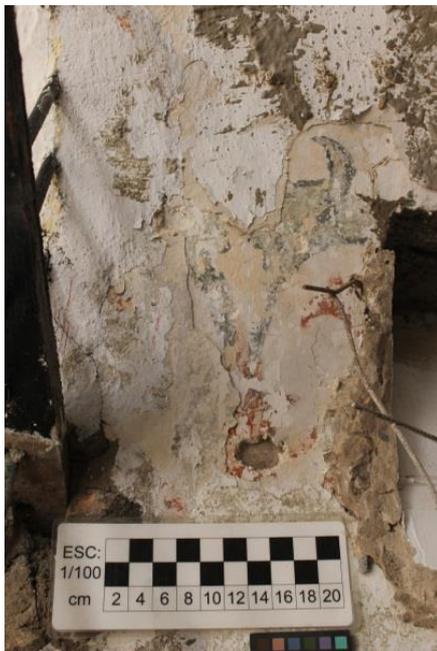
Fotografía 79. Cala 34. Espacio seleccionado Inicial

Descripción:	Ventana de ampliación realizada en áreas donde se ha perdido el estrato pictórico más superficial en la cual se identifica pintura mural con diseño fitomorfo y otros elementos iconográficos de colores: negro, rojo, verde, marrón, ocre, aplicados sobre enlucido a base de cal. La ventana deja ver con claridad los motivos decorativos.
Conclusiones:	Prospección 34. La ventana de ampliación allí realizada permitió identificar parte del diseño de la pintura mural del intradós del arco de acceso al espacio 114 del primer piso. Esta representa elementos decorativos de follajes y objetos, localizados de manera análoga en el espacio del arco, que por sus formas y distribución, dejan ver que fueron diseñados especialmente para este lugar, continuando las formas de la arquitectura. Con el fin de confirmar la continuidad del diseño se realizó la cala 35 un poco más arriba

- La ventana de ampliación no 34 realizada en el intradós del arco de acceso al espacio 114 del primer piso permitió identificar parte del diseño de la pintura mural allí presente. Esta está conformada por elementos decorativos de follajes y objetos, localizados de manera análoga en el espacio del arco, que por sus formas y distribución, dejan ver que fueron diseñados especialmente para este lugar, continuando las formas de la arquitectura.
- La pintura mural de esta zona fue realizada sobre un enlucido a base de cal, empleando pigmentos de tonos tierra como: rojos, ocre y negros.
- A partir de la cala no 35 se puede inferir que este diseño se encuentra sobre todo el intradós.

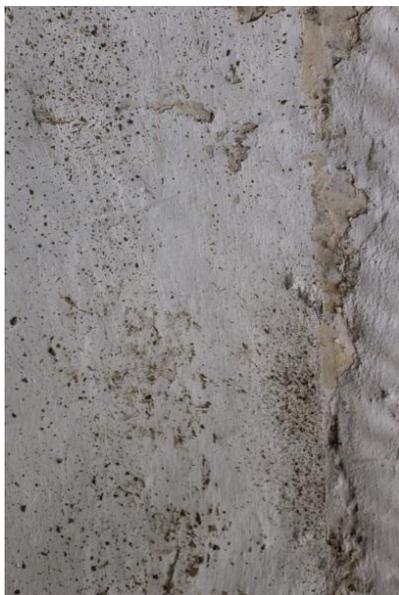
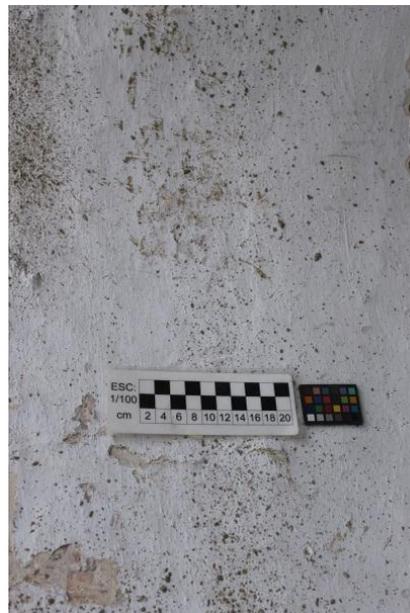
Localización:	E-114 Parte más alta del Intradós	
Dimensiones	Alto: 13 cm	Ancho: 15 cm
Descripción:	Ventana de exploración para constatar la continuación del diseño encontrado en la exploración 34. Se identifica claramente el diseño fitomorfo de la pintura mural de color: negro y verde aplicados sobre enlucido a base de cal.	
Conclusiones:	Prospección 35. La ventana de sondeo allí realizada permitió identificar la continuación del diseño mural presente un poco más abajo, en el intradós del arco de acceso al espacio 114 del primer piso. Esta representa elementos decorativos de follajes, que por sus formas y distribución, dejan ver que fueron diseñados especialmente para este lugar, continuando las formas de la arquitectura. A partir de los resultados de exploración de las ventanas 34 y 35, se puede inferir que este diseño se encuentra sobre todo el intradós.

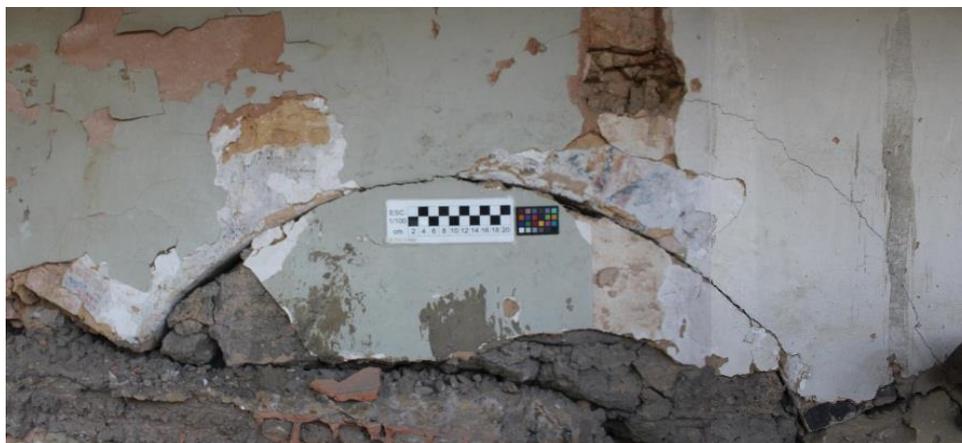
Fotografías 84. Inicial

Localización:	Segundo piso – entrecubierta del Espacio -209	
Dimensiones	Alto: 46 cm	Ancho: 46
Descripción:	Ventana de ampliación para constatar la presencia de pintura mural en el arco que fue eliminado en la entrecubierta del E 209. Se identifica claramente el diseño geométrico (líneas rectas y curvas) con los siguientes colores: negro, rojo, marrón, ocre, aplicados sobre enlucido a base de cal. La decoración mural presenta faltantes especialmente acentuados del lado izquierdo del arco.	
Conclusiones:	Prospección 36. Se pudo identificar que la pintura mural se halla en la parte superior del contorno del arco y en el intradós con regular estado de conservación. La pintura mural corresponde a formas geométricas en su mayoría líneas rectas y algunas curvas que presentan faltantes. Estos tonos concuerdan con los pigmentos analizados por el Consorcio Claustro de Santo Domingo en el 2015 (Bajes, María Cecilia y Camargo, Claudia: 2013, 84).

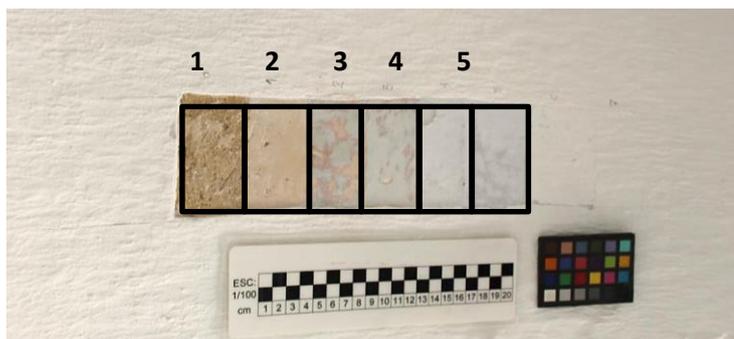
- En el primer piso se puede identificar varios momentos decorativos del inmueble, en los que se enlucieron los muros con capas de cal tonos claros como: rosados, ocre, azules y negro, principalmente. Lo que ratifica la información presentada en el informe del Consorcio Claustro de Santo Domingo en el 2015.

Fotografía 88. Primer piso espacio B4, muestra una muestra estratigráfica no 5 que permite observar los diferentes momentos de enlucimiento de estas zonas.

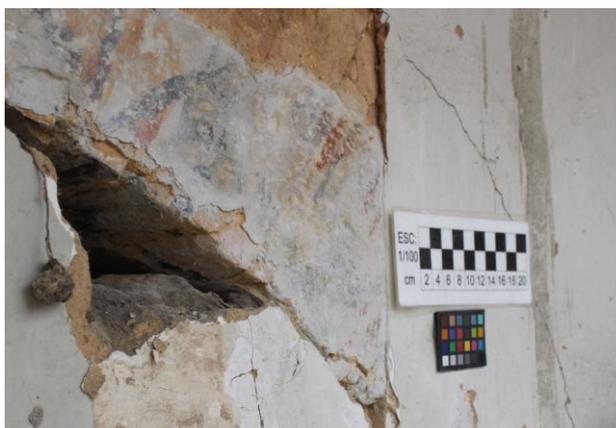
- Después de ampliar la prospección realizada en el espacio de la entrecubierta E – 209, se pudo identificar que la pintura mural se halla en la parte superior del contorno del arco y en su intradós. La pintura mural corresponde a formas geométricas en su mayoría líneas rectas y algunas curvas.
- Estos tonos concuerdan con los pigmentos analizados por el Consorcio Claustro de Santo Domingo en el 2015 (Bajes, María Cecilia y Camargo, Claudia: 2013, 84). Según los resultados de los análisis del laboratorio realizados en esta zona, estos pigmentos corresponden a: negro de humo, tierra roja, tierras ocre, todos ellos pigmentos empleados durante la época Colonial.

Fotografía 91. Decoración mural hallada con la cala no 36 en el intradós y la entrecubierta del E 209 en el segundo piso.

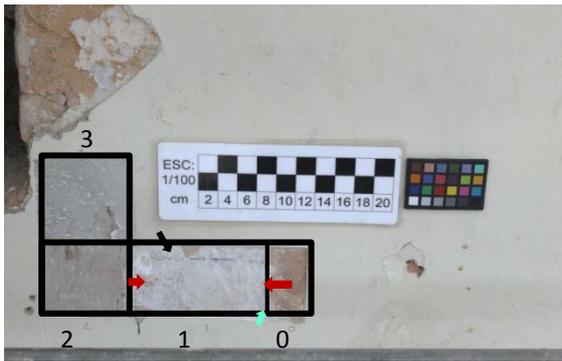
- En el corredor de la galería sur del segundo piso, espacio E-209 y 208, se realizaron prospecciones en distintos puntos y se halló pintura mural a nivel del zócalo a manera de líneas horizontales, que atraviesan varios puntos de muro, con líneas de color: negro, verde, rojo y ocre y algunos elementos decorativos repetitivos de color verde (sin identificar).
- A partir de las prospecciones realizadas es posible considerar que a lo largo de las galerías del segundo piso había pintura mural, conservándose algunos restos en puntos específicos. Este diseño parece repetirse en E207, E208 y E209, además en la esquina del muro donde se había encontrado pintura mural en 2015, al subir la escalera, costado derecho. Nótese en la siguientes fotografías, como se mantienen los mismos colores y al parecer el mismo diseño.

Fotografía 92. Hallazgos de pintura mural a nivel de zócalo E-209

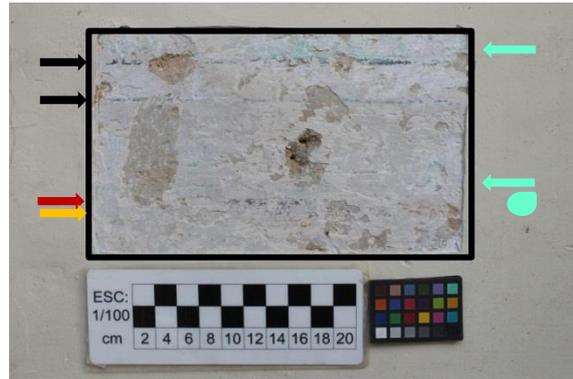
Fotografía 12. Hallazgos de pintura mural a nivel de zócalo E-208

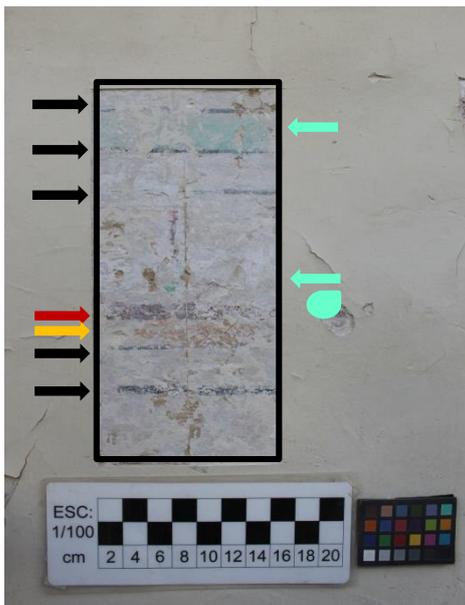
Fotografía 93. Hallazgos de pintura mural a nivel de zócalo E-209

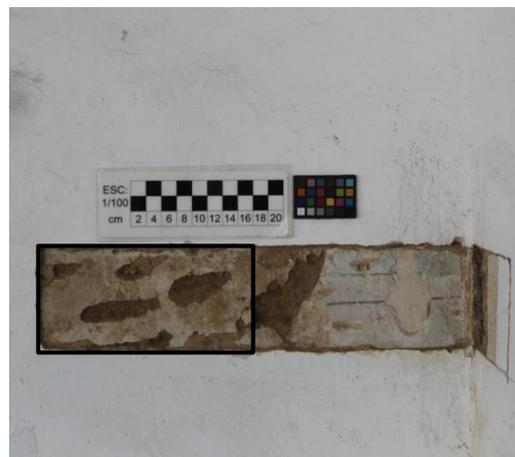
Fotografía 95. Hallazgos de pintura mural a nivel de zócalo E-200A
