INFORME FINAL  
DOCUMENTACIÓN Y RESTAURACIÓN DEL MONUMENTO  
MONUMENTO A LOS FUNDADORES DE PEREIRA POR RODRIGO ARENAS  
BETANCOURT

PEREIRA, RISARALDA

CORPORACIÓN PROYECTO PATRIMONIO  
Coordinación y edición: María Paula Álvarez  
ABRIL DE 2019

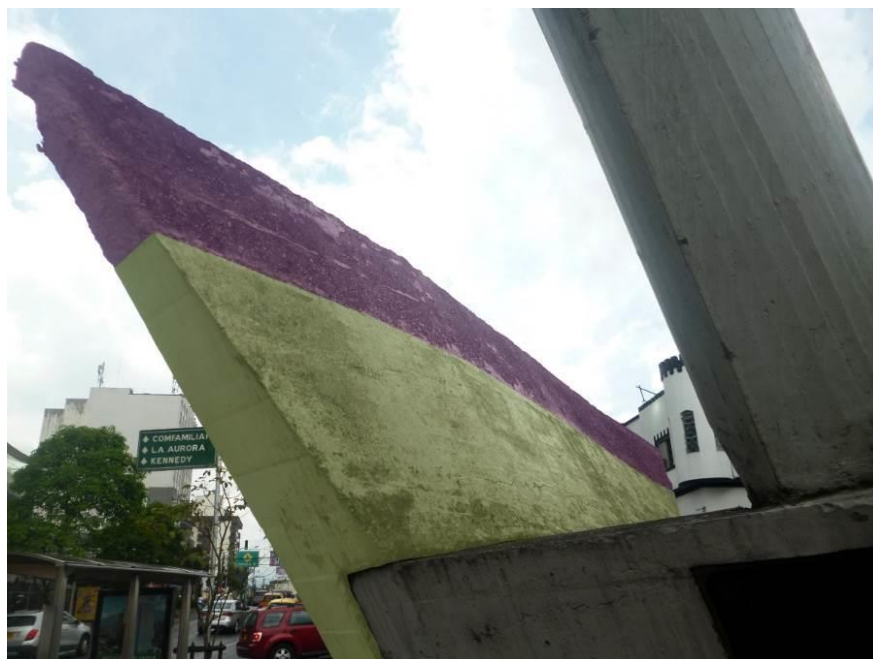
En el caso de los dos trapecios laterales que llevan una representación en relieve sobre su cara exterior, fue posible identificar dos momentos diferentes durante la fundición del concreto dentro de sus respectivos moldes de formaletas. Esto se ve reflejado en una línea horizontal en la parte alta de cada elemento, que se acentúa por el elevado deterioro evidenciado en la fase final de fundición, ver fotografía 18.

Fotografía 18. En rojo y amarillo zonas donde se diferencian etapas de fundición del concreto

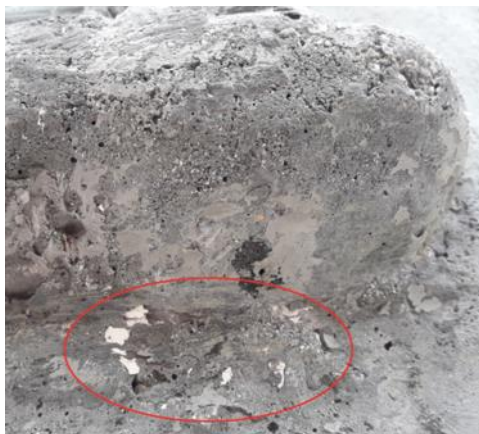
Fotografía 12. Residuos de yeso del molde de fundición, presentes bajo un pie

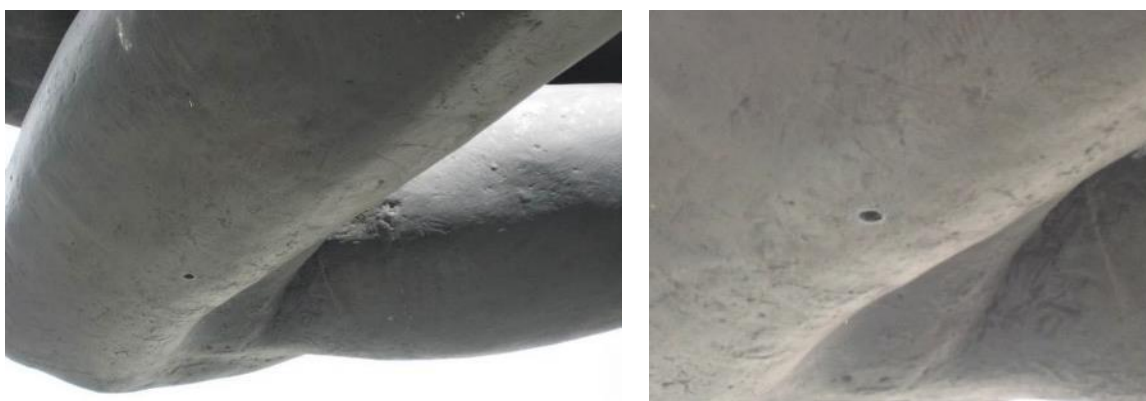
Fotografía 28 y detalle. Orificio en la pierna izquierda de la figura, es posible que corresponda a uno de los bebederos

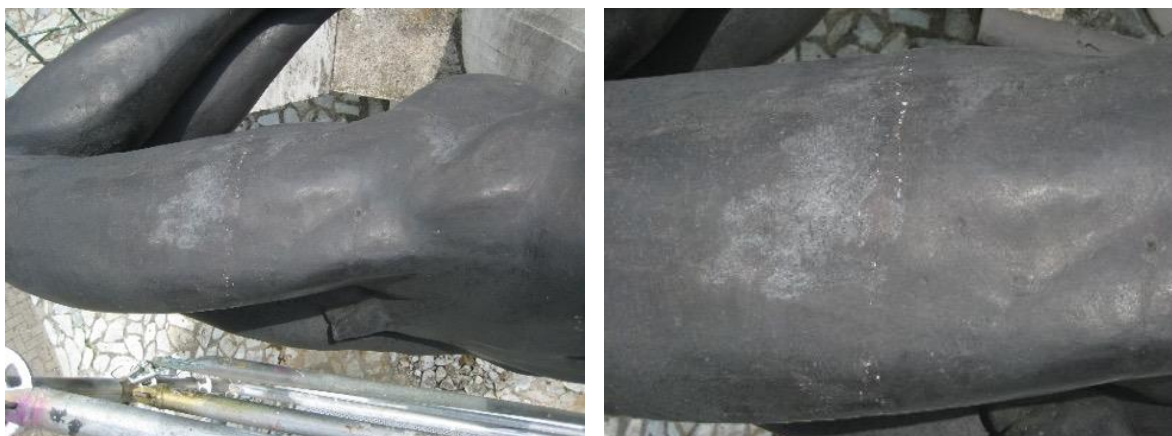
Fotografía 15 y detalle. Vista general de zona de soldadura a la altura del muslo

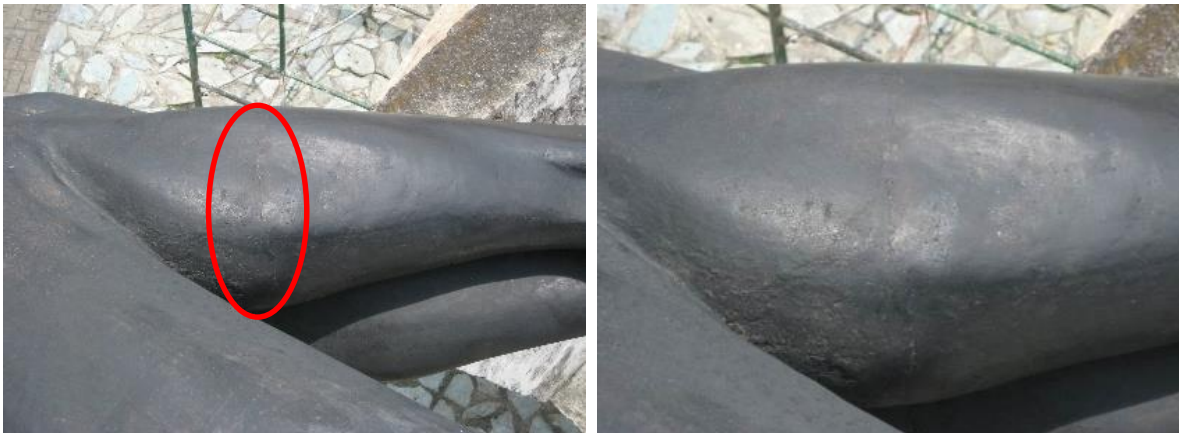
Fotografía 30 y detalle. Vista general de la zona de soldadura a la altura de la pantorrilla

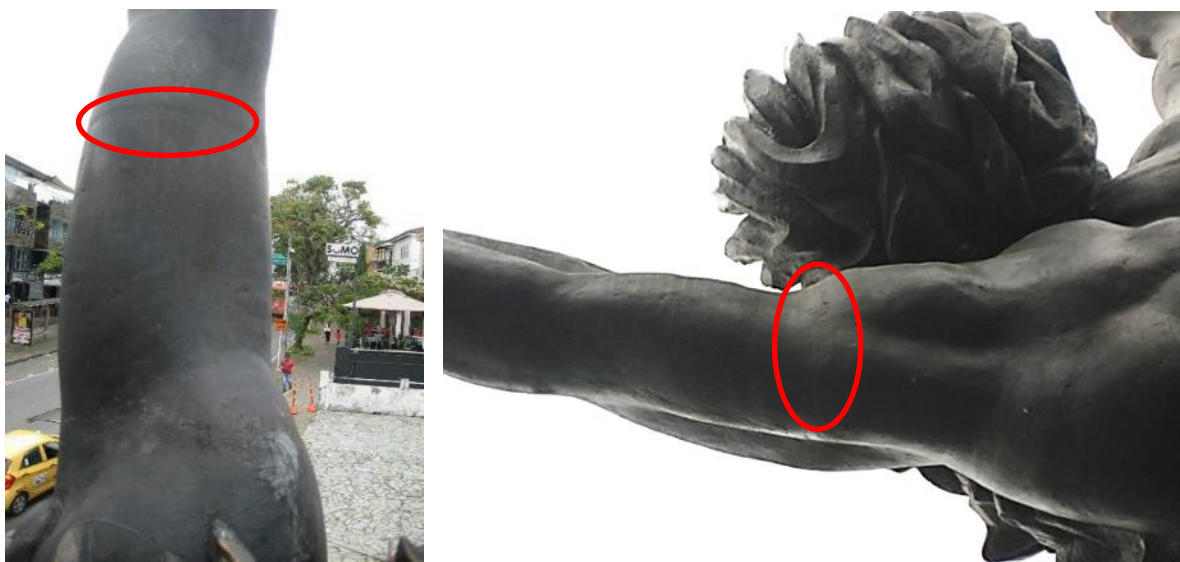
Fotografía 31 y 32. Vista general de zonas de soldadura a la altura del codo y el hombro en el brazo derecho e izquierdo respectivamente.

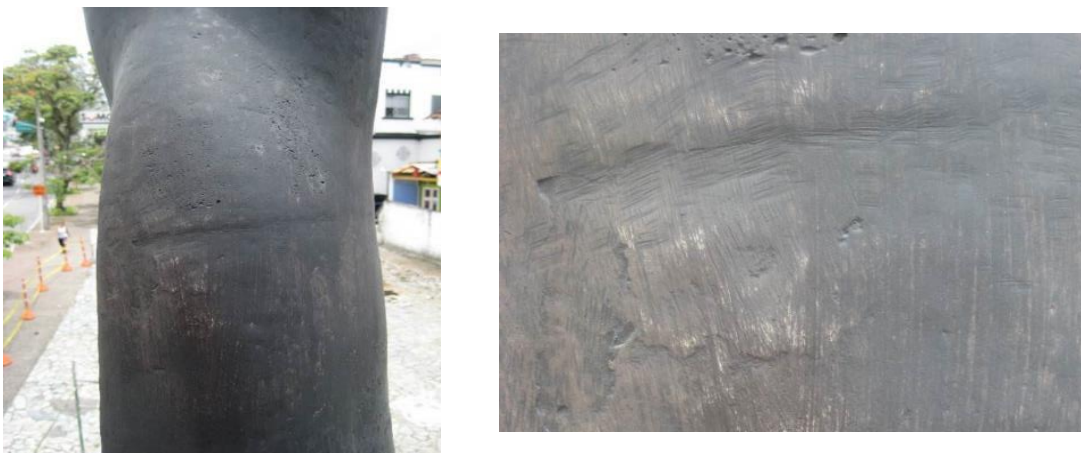
Fotografía 33 y detalle. Zona de unión a la altura del codo del brazo derecho donde se pueden ver las huellas de la herramienta usada para pulir la soldadura

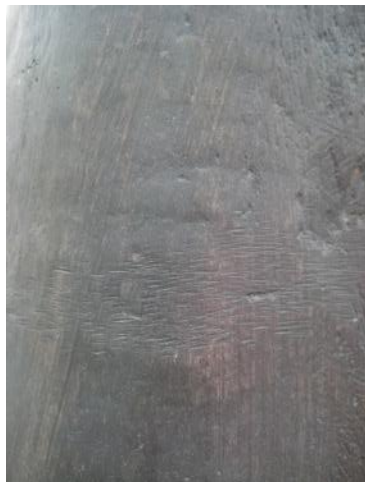
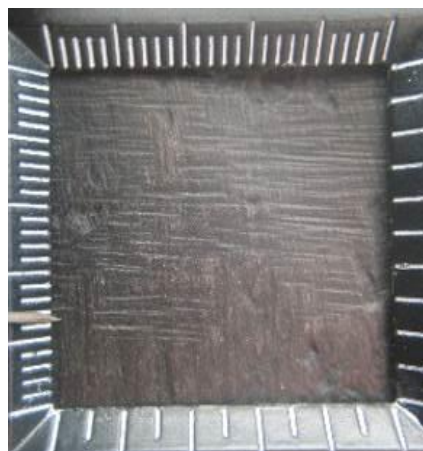
Fotografía 34 y detalle. Acercamiento a simple vista y con lupa de aumento 10x de una zona de soldadura donde se ve pueden ver las huellas de la herramienta para lograr el acabado final

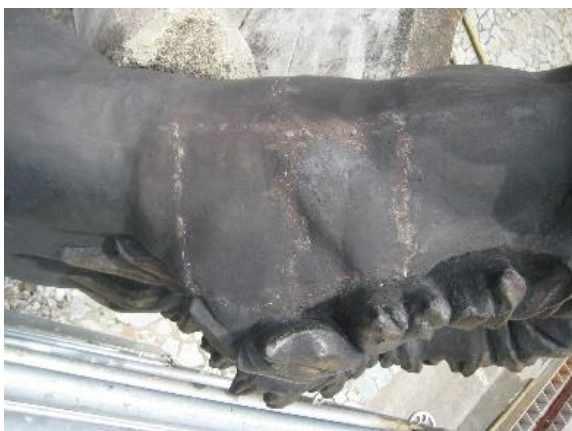
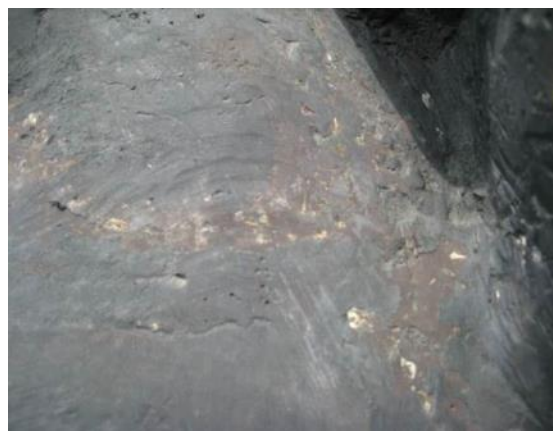
En el torso, a la altura de lo que serían las costillas, se identificó una zona de soldadura con características de acabado diferentes a las del resto de la obra, con un aumento de 10x se pudo ver una textura rugosa posiblemente relacionada con excesos de soldadura.

Se estima que esta zona diferencial no corresponde a una intervención anterior, sino que hace parte de la técnica constructiva.

Fotografía 16. Zona de soldadura en el torso. En la imagen de la izquierda se puede ver la textura rugosa diferente a la del resto de la escultura

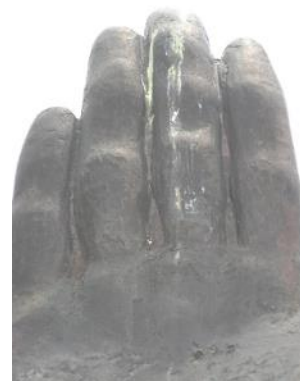
- **Excremento:** en las zonas superiores de la escultura se presentan escurrimientos de excretas de aves de colores blanco y beige

Fotografía 29. Excremento de aves en los dedos de la mano derecha de la escultura

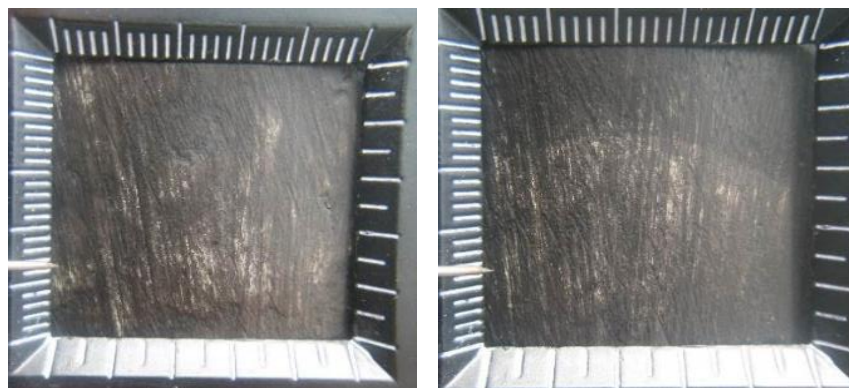
Como fue mencionado antes, la escultura fue intervenida hace 5 años por la Fundación Arenas Betancourt, según la nota de prensa encontrada, esta intervención consistió en “... revisar la estructura interna, reponer cordones de soldadura lavar la pátina y reponer una pátina nueva”. (El Diario, 2013). Hoy resulta evidente que la pátina aplicada corresponde a un recubrimiento oscuro de aplicación homogénea y con buena adherencia a la superficie debida posiblemente a una capa subyacente de color claro especialmente preparada para ello.

Fotografía 56 y 57. Acercamiento con lupa de 10x donde se puede ver el acabado homogéneo del recubrimiento. En el fondo se ve una superficie más clara.

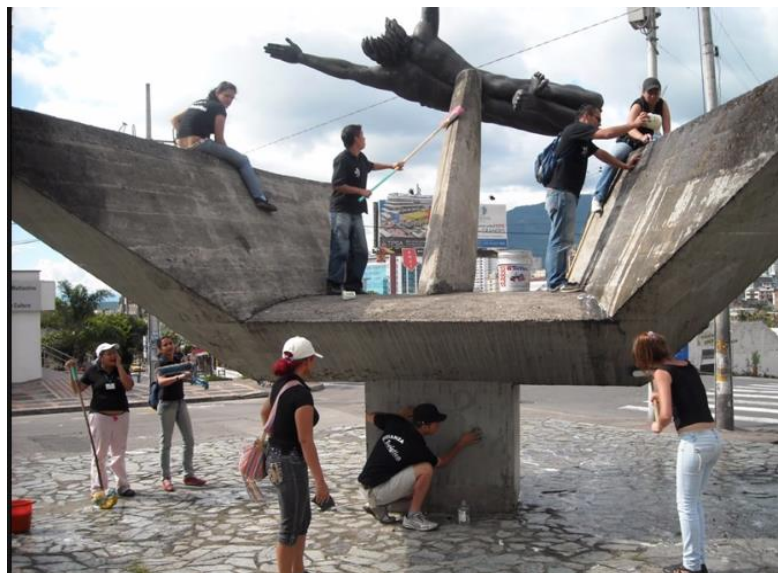
Anterior a esta intervención, se conoció una jornada de limpieza de monumentos de la ciudad en 2008 ejecutada por aprendices del SENA, dentro de los cuales estuvo incluido el Monumento a los Fundadores.

Fotografía 58 Fotografía de mantenimiento realizado en 2008.

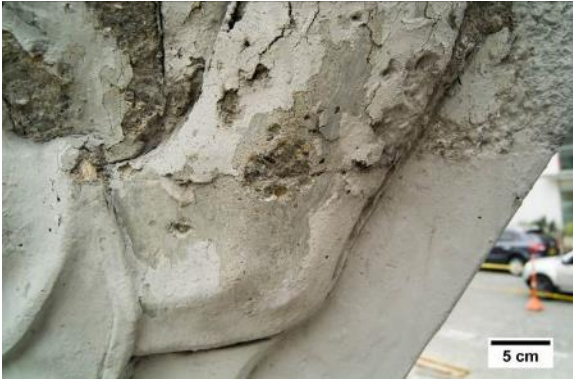
A simple vista se puede ver que el monumento presenta repintes (de dos a cuatro capas) en los costados del pedestal donde se encuentran las figuras en relieve. Estos repintes impiden apreciar el color original del concreto utilizado para la elaboración del monumento. Con un acercamiento de 10x fue posible identificar una capa de color gris claro, debajo una capa de color gris oscuro y debajo una capa delgada, al parecer una lechada de cemento que se está desprendiendo en capas muy finas.

Fotografía 32. Evidencia de diferentes capas de pintura correspondientes a intervenciones anteriores

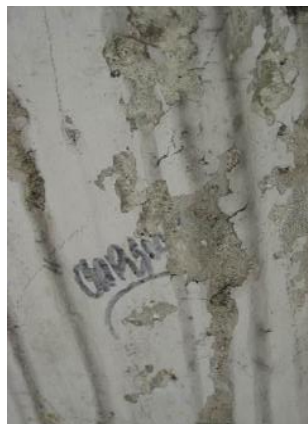
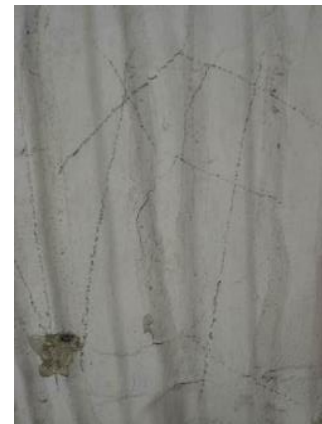
- **Grafitis:** en la zona posterior del pedestal, sobre la última capa de repintes, se identificaron grafitis elaborados con marcador.

Fotografía 33 y 64. Grafitis presentes en la zona posterior del pedestal

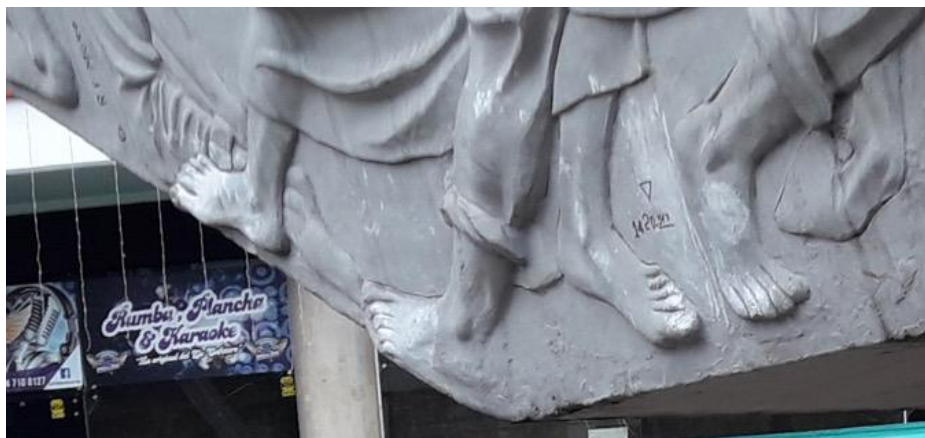
- **Manchas de pintura:** se identificaron manchas de pintura blanca en la zona inferior del relieve occidental, a la altura de los pies de las figuras en relieve. Pueden corresponder a salpicaduras provenientes del último repinte realizado.

Fotografía 34. Manchas de pintura blanca en la zona inferior del relieve occidental

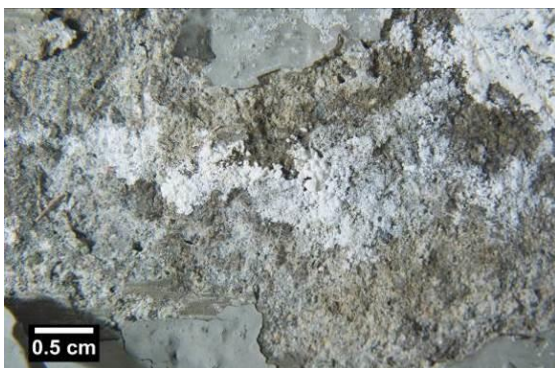
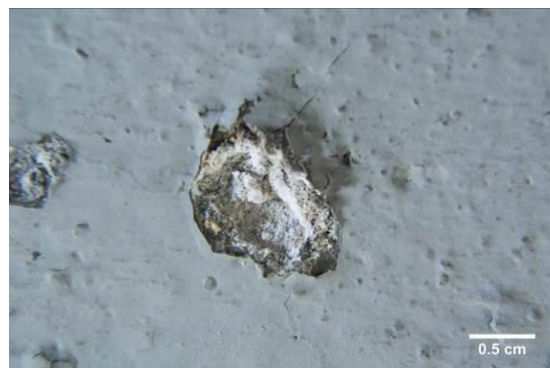
- **Eflorescencias:** acumulación cristalina, pulverulenta y de color blanco sobre la superficie que corresponde a sales ocasionadas por la humedad que recibe el soporte, cuyas características tecnológicas lo hacen propenso a la formación de este tipo de productos. Se presentan en la zona inferior del pedestal y es posible ver que están

Fotografía 66 y 67 Acercamiento a eflorescencias, se puede ver que el volumen de estas ha ocasionado separación de la última capa de pintura del repinte y aparentemente de la lechada de cemento

ocasionando desprendimiento de las capas de pintura que corresponden a repintes. Es altamente probable que se hayan formado efflorescencias salinas en diferentes puntos y que no sea posible identificarlas por la presencia de los repintes.

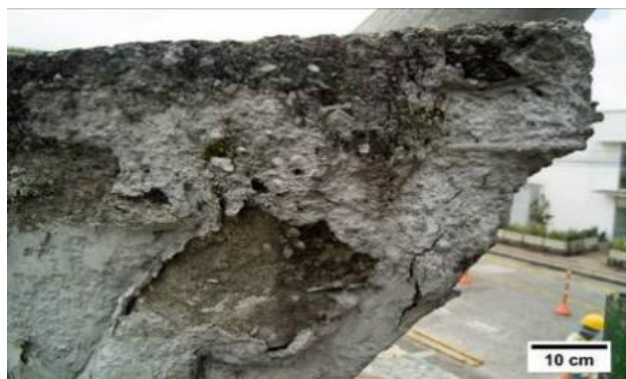
- **Faltantes de masa de concreto:** el avanzado nivel de pulverulencia del concreto ha ocasionado que se presenten zonas con faltantes, acentuado en la sección superior de la estructura trapezoidal del costado occidental y en menor medida en el borde superior de la misma estructura en el costado oriental.

Fotografía 35. Pérdidas de masa de concreto como consecuencia de nivel avanzado de disgregación que presenta el mismo. Borde superior del trapecio occidental.

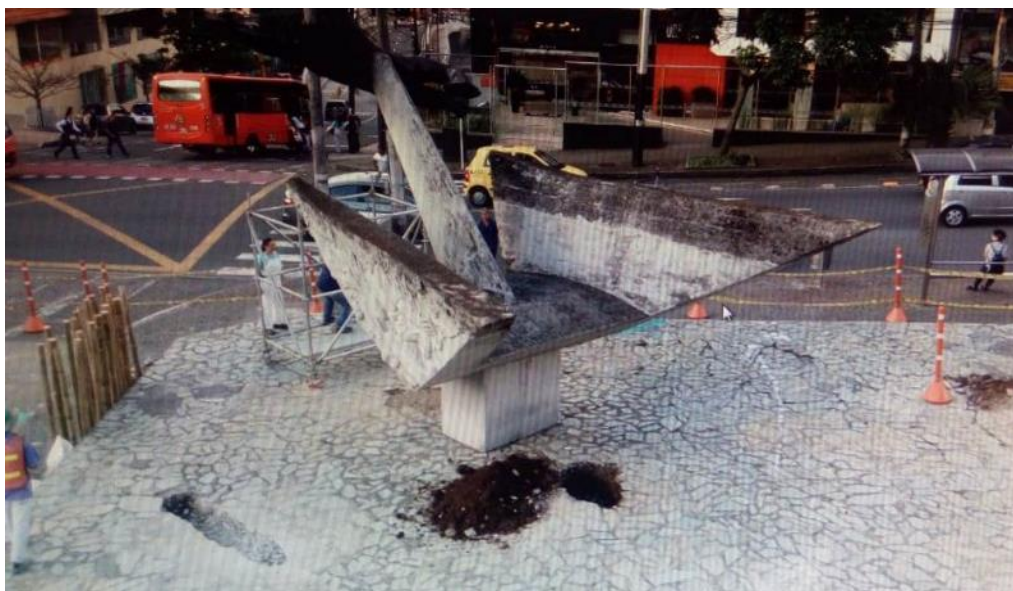
- En la concepción geométrica del Monumento no se vislumbró que las suaves pendientes de algunas aristas favorecen la acumulación de polvo y la proliferación de microorganismos que se van depositando progresivamente, exponiendo el concreto permanentemente a la humedad. Esto se identifica en la placa de coronación y en los elementos laterales.

Fotografía 70. Las aristas expuestas en los elementos laterales y en la placa de coronación son las que presentan mayor acumulación de suciedad.

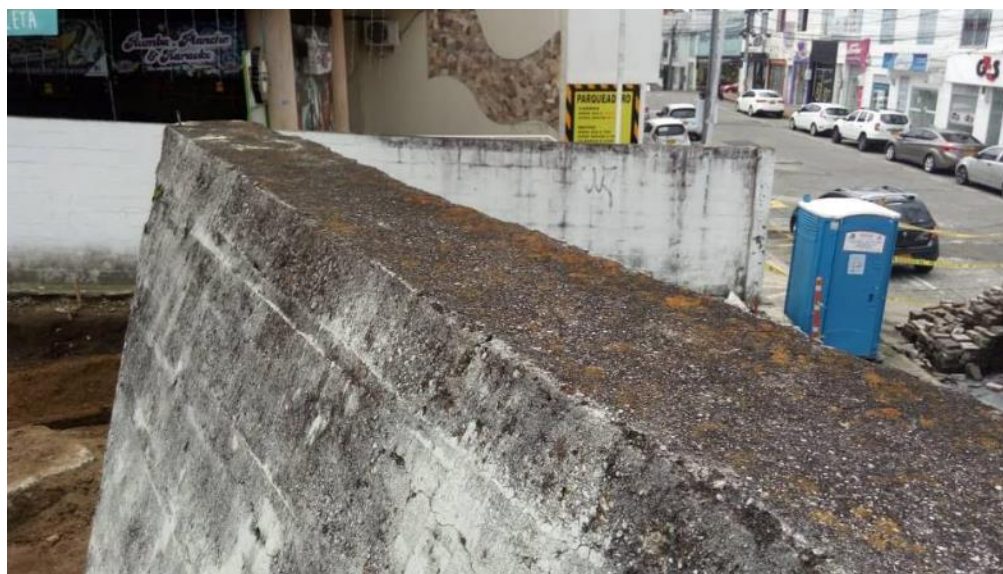
Fotografía 71. Las áreas más expuestas a la humedad permanente son las que presentan mayor colonización de microorganismos

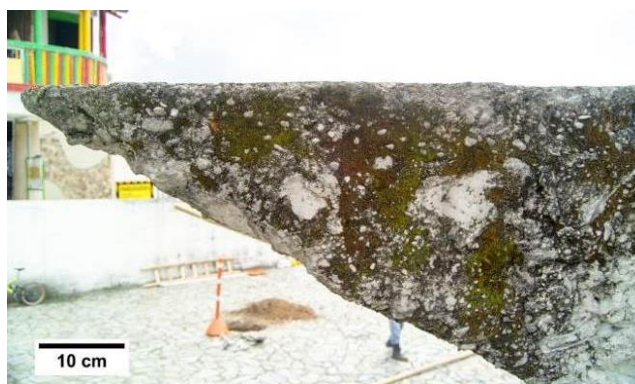
En las zonas donde se presenta erosión y donde el agua se empoza con mayor facilidad, se presenta crecimiento de diferentes tipos de microorganismos, especialmente musgo y líquenes. En el costado izquierdo (visto de frente) se presenta una mayor cantidad de estas colonias, se puede ver que están en fases de crecimiento más avanzadas.

Fotografía 72. Acercamiento a zonas que presentan diferentes tipos de crecimiento biológico

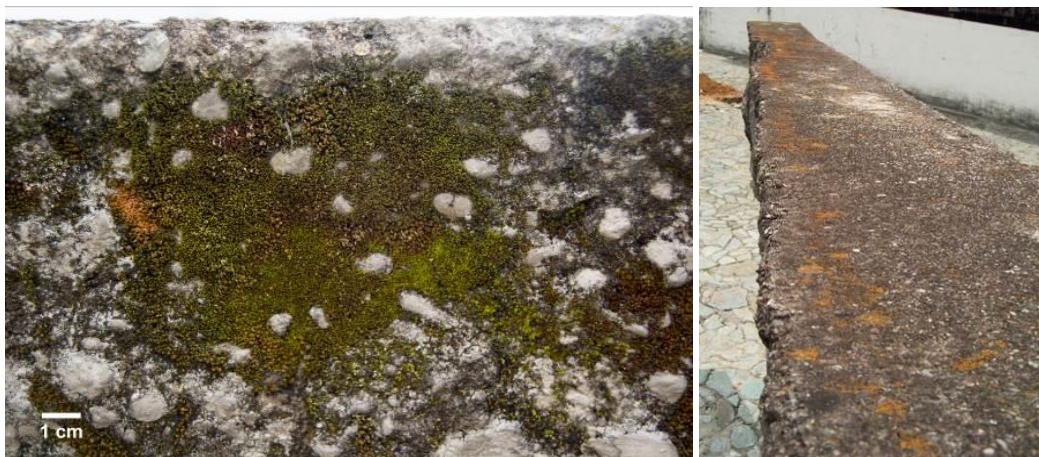
Fotografía 3 y 74 Acercamiento a zonas que presentan diferentes tipos de crecimiento biológico

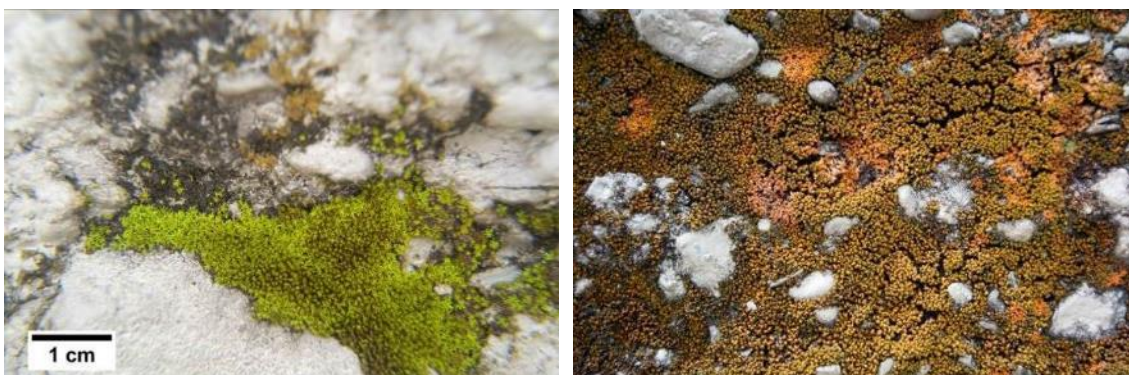
Fotografía 37. Acercamiento a zonas que presentan diferentes tipos de crecimiento biológico

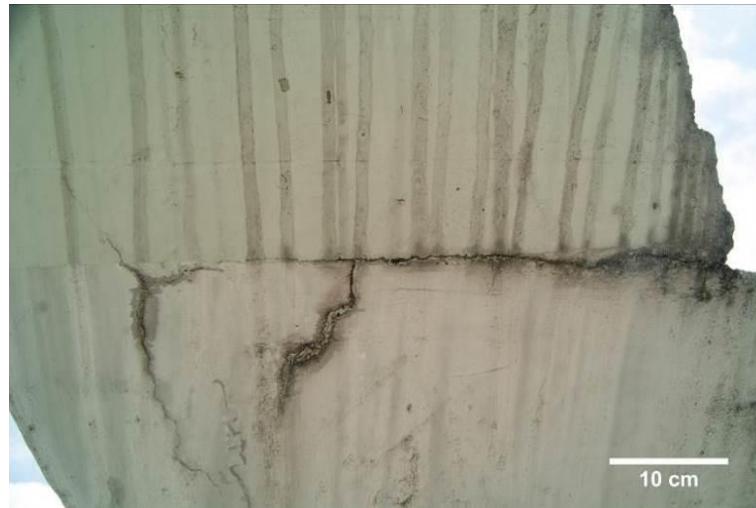
- No se contemplaron elementos para desviar el agua de escorrentía que baja por los elementos laterales y por la columna central; la cual se concentra en algunos sitios críticos generando manchas de escorrentía y llega a causar la desintegración gradual. Las manchas de escorrentía se perciben a lo largo y ancho de la superficie de la estructura, estas manchas son de color oscuro debido a que el agua, al seguir su camino natural, arrastra consigo suciedad desde la zona superior de la estructura.

Fotografía 77. Manchas ocasionadas por escurrimientos de agua que arrastran suciedad y material particulado dejando una huella muy notoria en la superficie de la obra

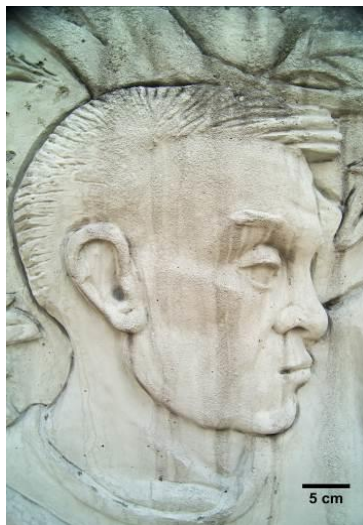
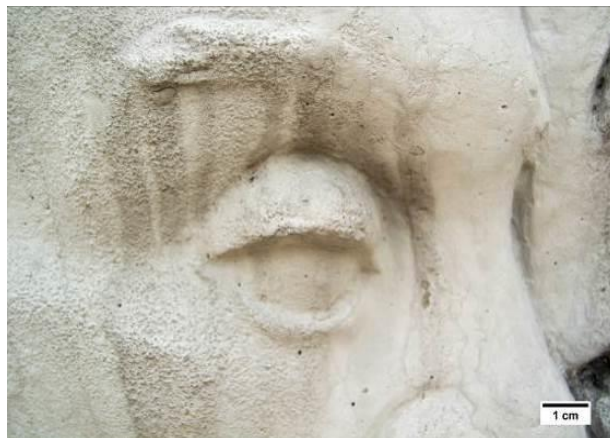
Fotografía 38. Manchas ocasionadas por escurrimientos de agua que arrastran suciedad y material particulado dejando una huella muy notoria en la superficie de la obra.

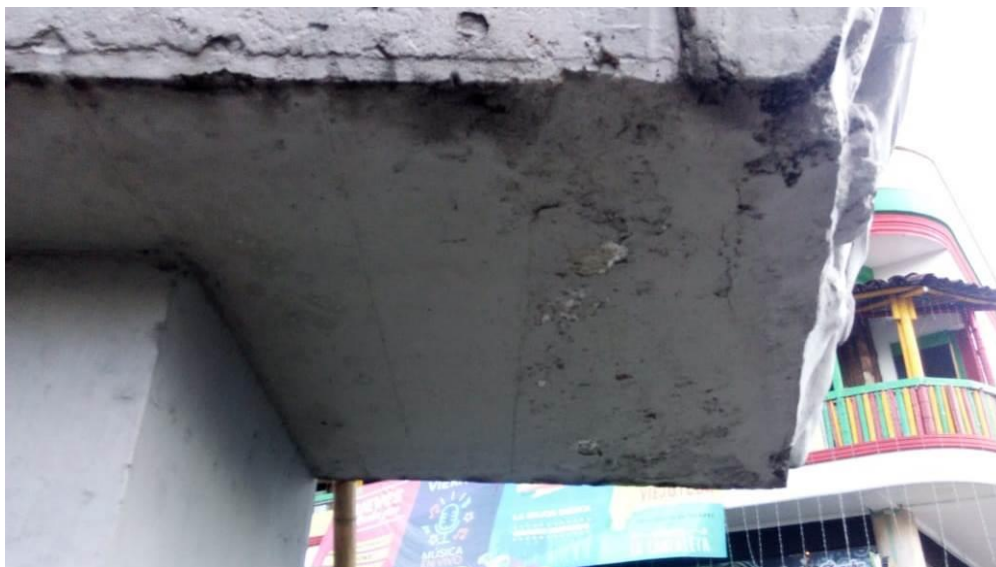
Esto se evidencia con notoriedad en zonas como la arista inferior de la placa de coronación y en las caras externas de los elementos laterales, es donde se aprecia el concreto con mayor grado de desintegración por causa de la humedad.

Fotografía 39. Síntomas de excesiva permeabilidad del concreto y evidencias de desprendimiento parcial del recubrimiento del acero.

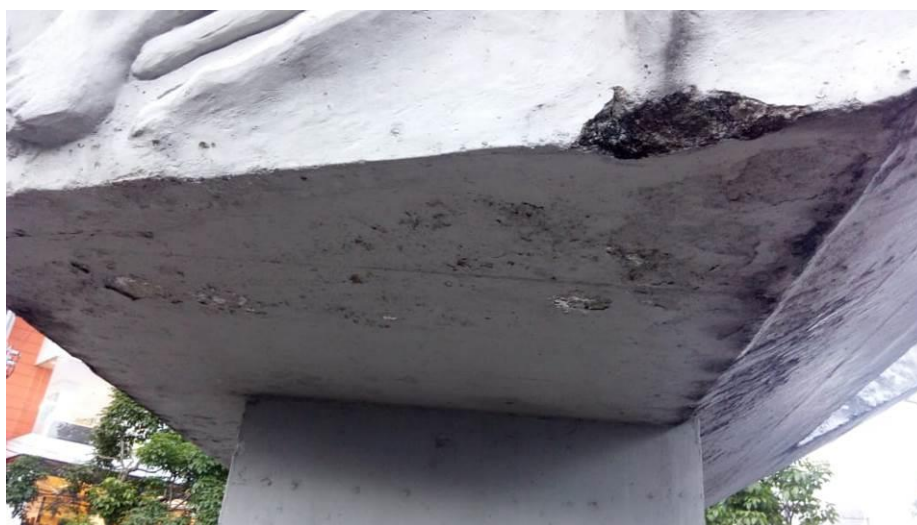
Fotografía 80. Síntomas de excesiva permeabilidad del concreto y evidencias de desprendimiento parcial del recubrimiento del acero.

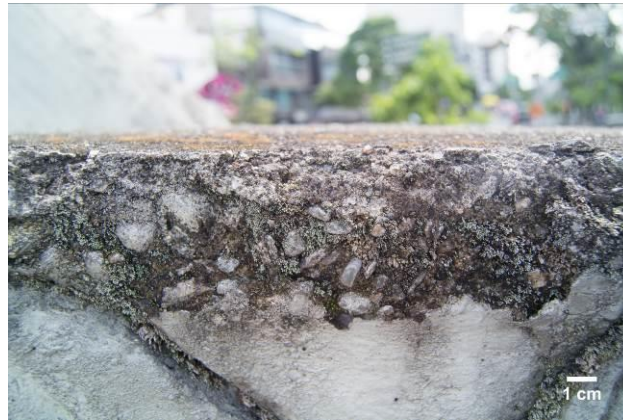
Incluso, se detectan faltantes en la parte superior de los relieves de las caras laterales y erosión en todo el borde superior de la estructura en concreto por la acción del agua lluvia

que ha ocasionado pérdida progresiva del soporte a causa de lo que aparentemente pudo ser una dosificación inadecuada de mortero.

Fotografía 81. Acercamiento a zonas erosionadas donde se pueden ver elementos que componen la estructura del mortero y pérdida de acabado de superficie.

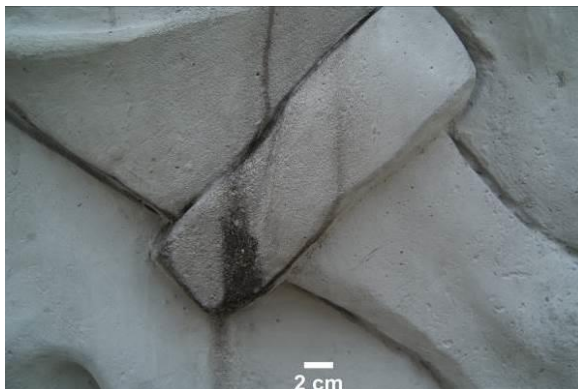
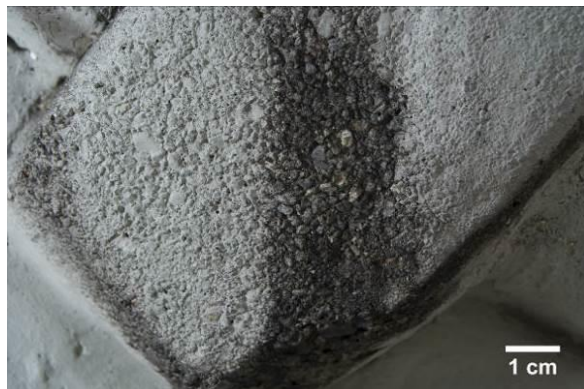
Fotografía 80 y detalle. Acercamiento a zonas erosionadas donde se pueden ver elementos que componen la estructura del mortero y pérdida de acabado de superficie.

El concreto empleado especialmente en estas zonas no tiene las condiciones de permeabilidad requeridas para una estructura que está expuesta permanentemente a la intemperie, a cambios climáticos abruptos y a los contaminantes ambientales presentes en una zona de alta circulación vehicular.

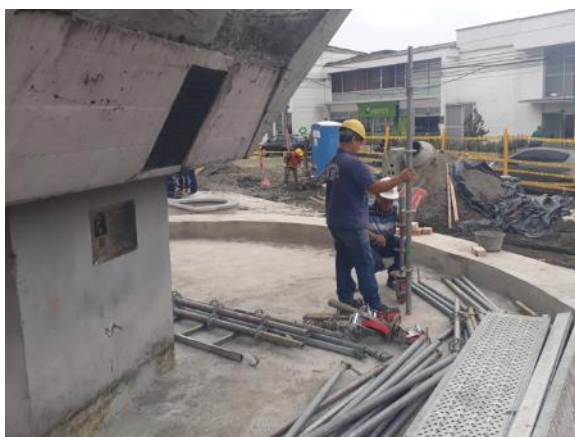
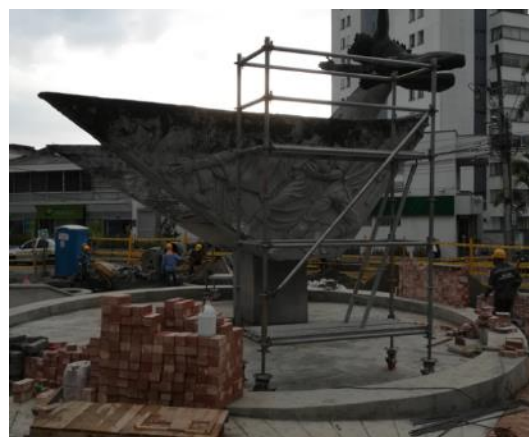
Fotografía 43 y 105. Instalación de andamios y cerramiento

Dadas las dimensiones del monumento y los procesos a realizar fue necesaria la instalación previa de andamiaje necesario para facilitar los procesos de intervención y posibilitar el acceso a las zonas más altas de la estructura. Así mismo, se realizó el cerramiento del perímetro de trabajo con cinta de prevención atándola a colombinas alrededor del área de trabajo, con el fin de evitar la entrada de personal ajeno a la obra.

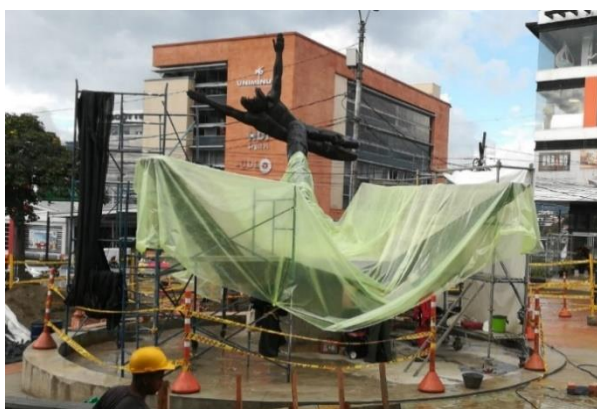
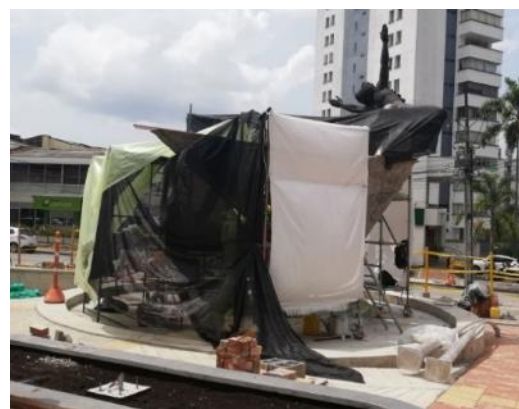
Fotografía 106 y 107. Instalación de andamios y cerramiento

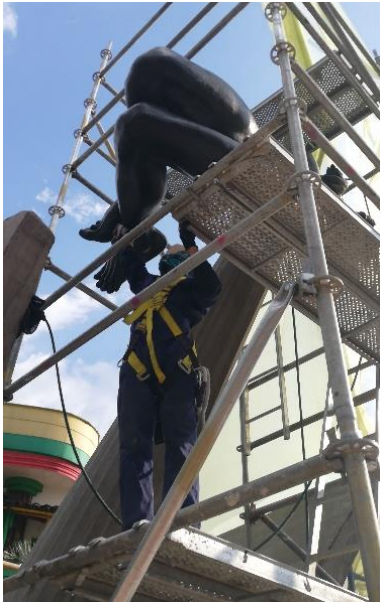
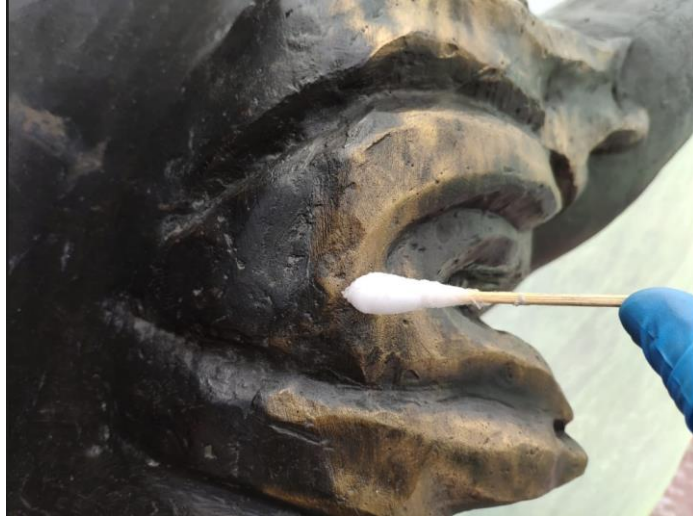
Fotografía 108 y 109. Limpieza de suciedad superficial con bayetilla e hisopo

La eliminación de la suciedad de la escultura en bronce se llevó a cabo frotando la totalidad de la superficie con una bayetilla húmeda. En las zonas que lo requerían se trabajó con

hisopo humedecido. Los excesos de cemento que recubrían la unión de la escultura con la columna que la soporta fueron también eliminados con bisturí.

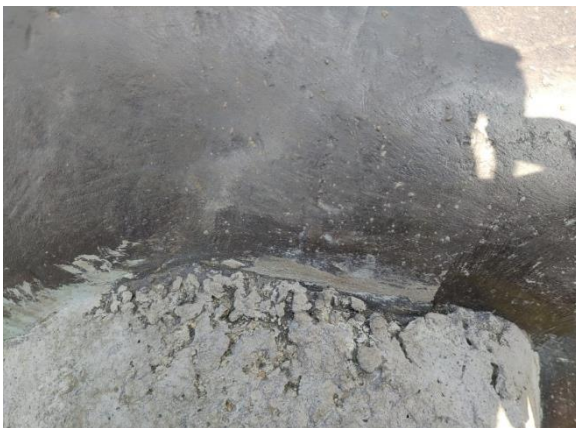
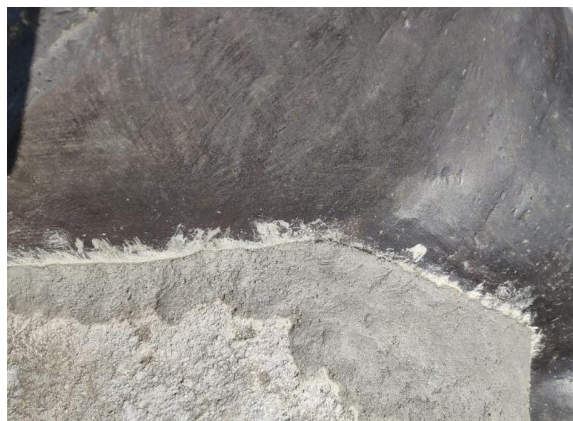
Fotografía 110 y 111. Eliminación de excesos de concreto en la unión con la columna

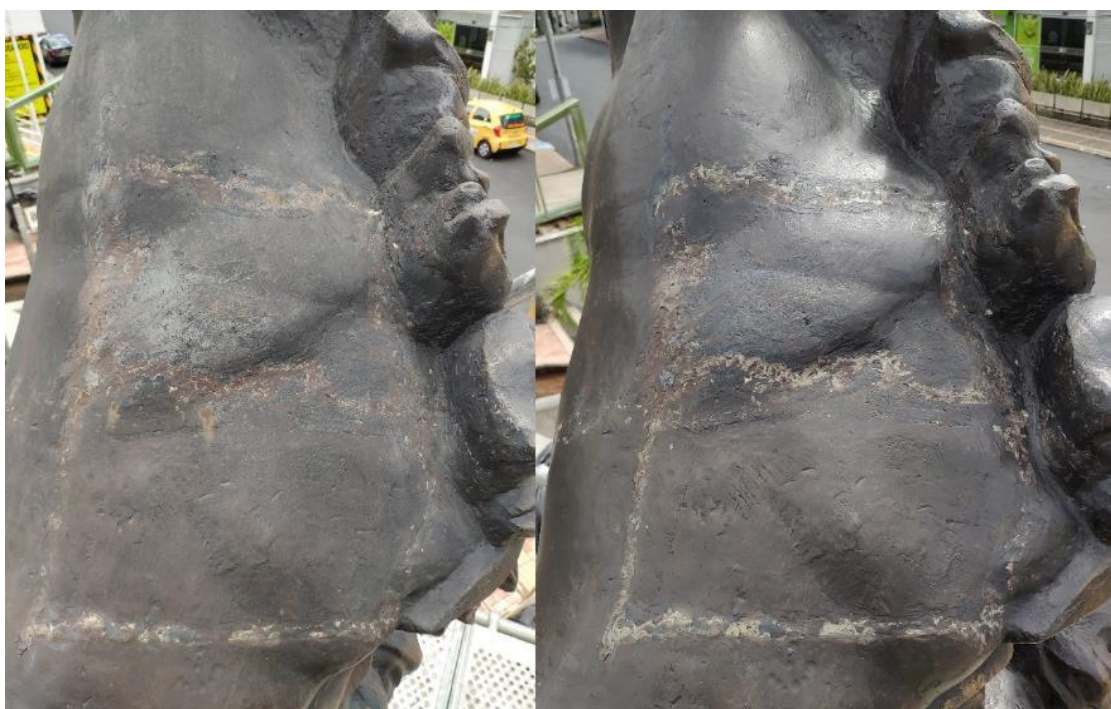
La remoción de la capa de suciedad inconsistente de la escultura dejó al descubierto varias zonas de soldadura que habían sido cubiertas de forma puntual con una capa de cera durante una intervención anterior. Dichas zonas presentaban desprendimientos en los bordes debido a su grosor, además se observó una mayor acumulación de material particulado por la textura rugosa que presentaban.

Fotografía 112 y 113. Proceso de limpieza, eliminación de suciedad superficial

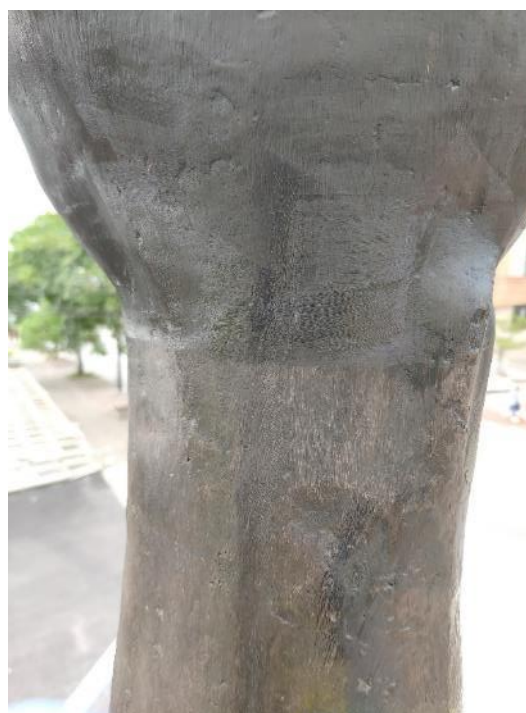
Fotografía 122. Aplicación de la nueva capa de protección

Con el fin de garantizar la adecuada conservación de la escultura en bronce se procedió con la aplicación de una nueva capa de protección sobre toda su superficie.

Dicha capa fue preparada disolviendo cera microcristalina en Varsol y añadiendo betún café y negro para lograr una tonalidad similar a la evidenciada en la escultura luego de la limpieza. En las zonas donde fue necesario eliminar las intervenciones anteriores, se adicionó a la mezcla una pequeña cantidad de pigmento para obtener un mayor poder cubriente. Finalmente, la aplicación se realizó con brocha y esponjas eliminando los excesos con bayetilla, logrando de esta forma una superficie lisa y homogénea. Pasadas unas horas de la aplicación, se pasó un paño húmedo sobre la superficie para terminar de homogeneizar la superficie y remover los posibles excesos restantes.

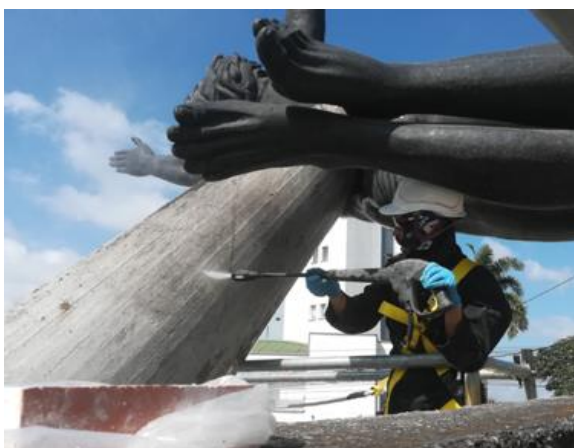
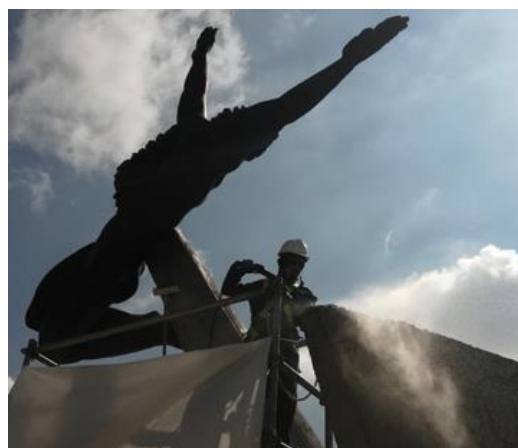
Fotografía 123 y 124. Hidrolavado

Se realizó la eliminación de la suciedad superficial y depósitos de biodeterioro (algas y líquenes) con el uso de hidrolavadora y medios mecánicos en la estructura de concreto. La estructura en su totalidad se lavó de arriba hacia abajo con agua esparcida a presión con hidrolavadora. Esto permitió además la eliminación parcial del repinte en algunas áreas (donde la pintura se desprendió fácilmente y pudo ser retirada con espátula) y provocó la caída puntual de concreto desnaturalizado en el borde superior de los trapecios occidental y oriental Fotografía acentuando la pérdida en ciertas partes del relieve.

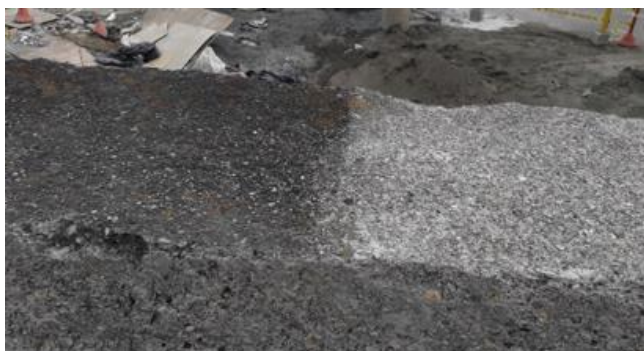
Fotografía 125. Se evidencia el proceso en la eliminación de biodeterioro y suciedad mediante hidrolavado (zona izquierda, sin limpiar),

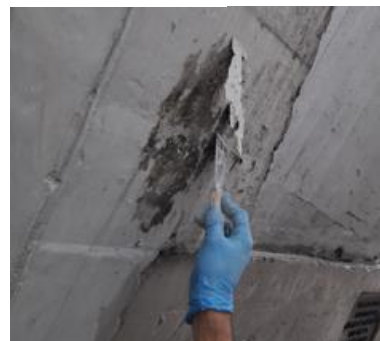
Fotografía 126. Hidrolavado que permite eliminación parcial de repintes

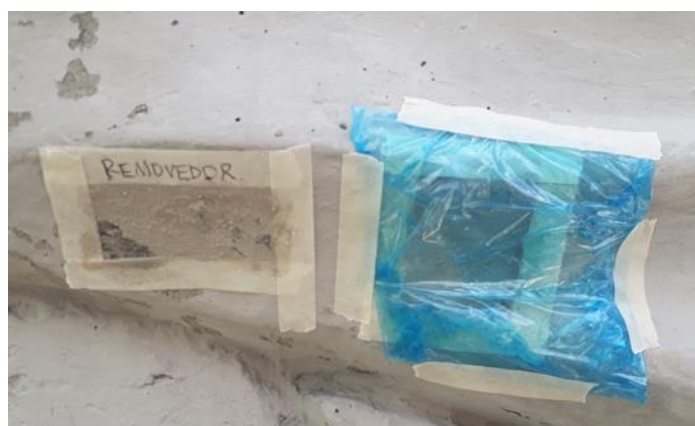
Fotografía 127. Prueba de eliminación de repintes

Antes de iniciar la intervención se realizaron pruebas de eliminación de repintes en varias zonas de los relieves con diferentes productos, dando como resultado que los estratos existentes eran solubles en solventes de tipo orgánico (thinner y removedor de pintura resultaron funcionar bastante bien, al igual que A1.D1)

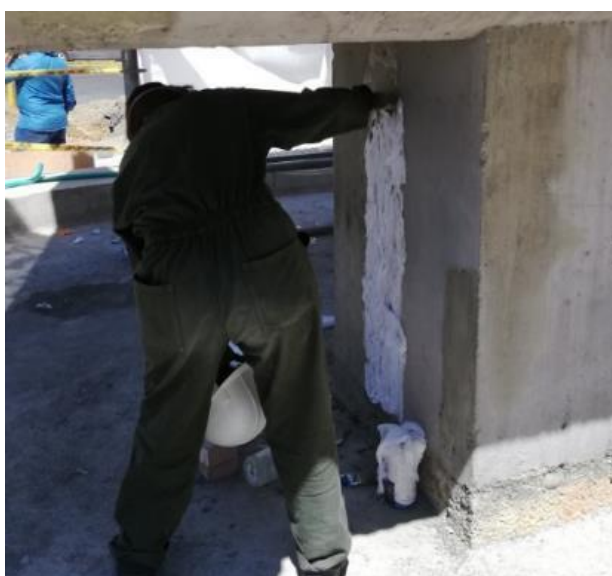
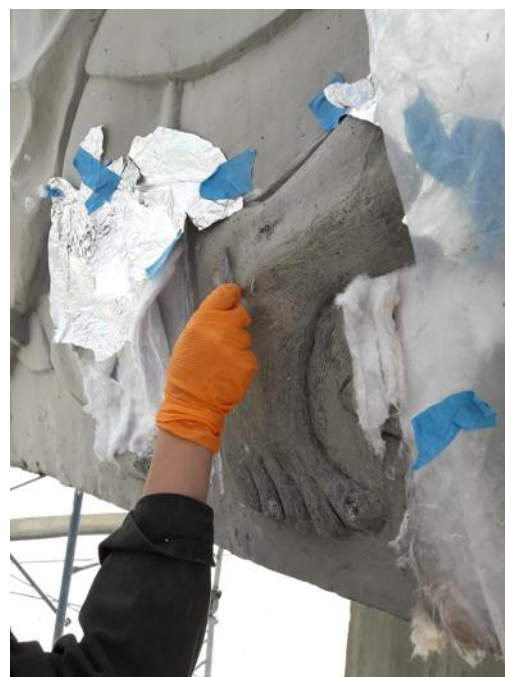
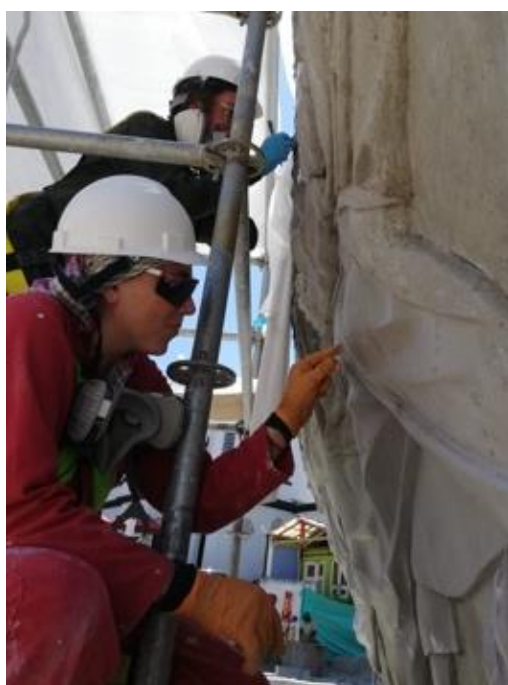
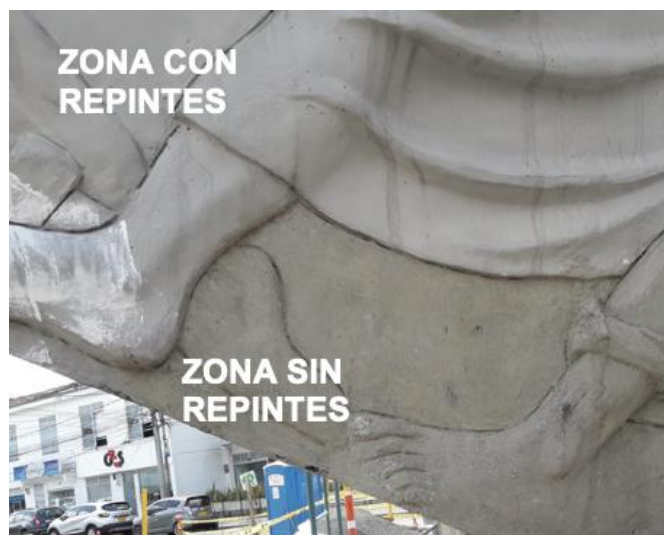
Fotografías 128 a 130. Proceso de eliminación de repintes en diversas zonas. Fotografía 131. Ilustra áreas libres de repintes (donde se ha practicado una primera remoción) y zonas con repintes.

Debido a las diferencias en cuanto a la porosidad de la superficie de concreto y a que muchas zonas presentaban varias capas de repintes, fue necesaria la aplicación de más de un producto y el uso de varias metodologías para su eliminación. En la base había de una a dos capas de pintura, mientras que los trapecios presentaban de dos a cuatro estratos distribuidos de forma desigual. Se emplearon compresas de algodón empapadas en thinner acrílico que una vez aplicadas se dejaron actuar por un tiempo de 1 a 5 minutos, luego se usó removedor de pintura aplicado con brocha y thinner acrílico mediante rociado con aspersor. En todos los casos, una vez aplicado el producto y al cabo de su efecto, los diferentes estratos fueron eliminados mecánicamente con espátulas y bisturí. Cabe aclarar que el proceso resultó muy dispendioso tomando varias semanas. El uso de cada producto, tiempo de actuación y cantidad empleada respondió al comportamiento de las diferentes capas de pintura y dejó ver las condiciones de las superficie del concreto, encontrando que en general, la mitad superior de los trapecios presentaban alta porosidad, mientras en la mitad inferior eran visibles pequeños orificios, resultantes de la evacuación de pequeñas burbujas formadas durante la fundición del relieve. Además que el concreto no tenía una apariencia homogénea por lo que resultaría necesario su repolicromía.

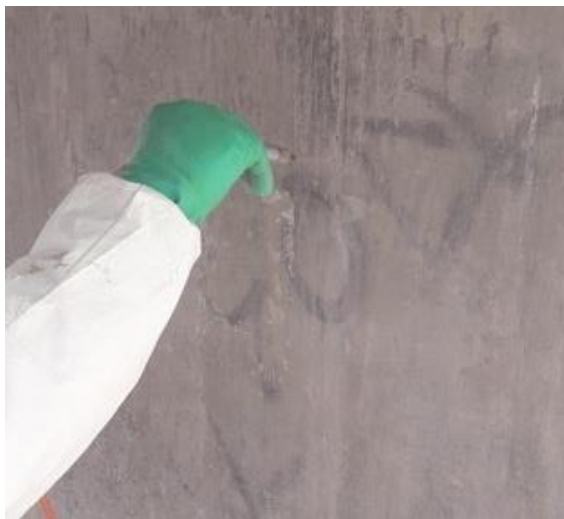
Fotografía 132. Eliminación con microabrasímetro de grafitis que aparecieron bajo capas de pintura

Considerando que después de la eliminación de numerosas capas de pinturas, la superficie de la estructura de concreto quedaba con un halo de pintura que podía impedir la efectividad de ulteriores procesos, se decidió realizar su eliminación con microabrasímetro (microchorro de arena fina a presión). Este método de limpieza también permitió eliminar algunos residuos de grafiti y pintura de momentos anteriores que fueron apareciendo y no pudieron ser retirados con la metodología usada para eliminar repintes.

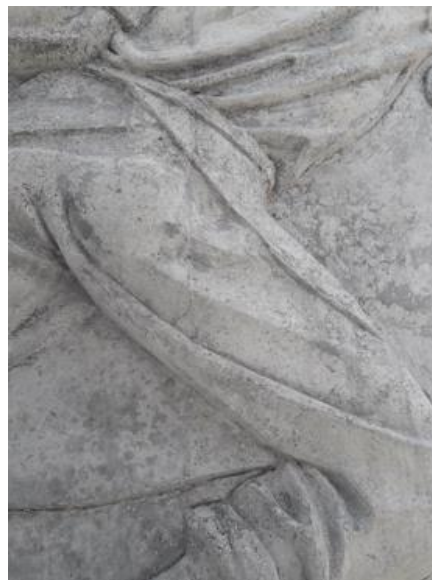
Fotografía 133. Superficie libre de capas de pintura tras retiro con microabrasímetro.

Este método permitió dejar una superficie más expuesta para que el tratamiento inhibitor de corrosión penetrase hacia el acero de refuerzo.

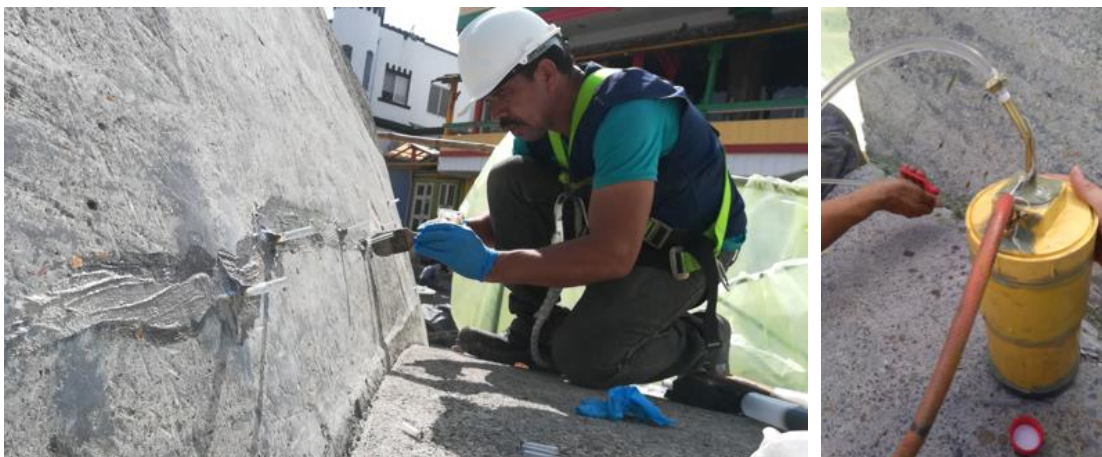
Fotografía 135. Sellado e instalación de conductos de inyección de fisuras, 136. Resina fluyendo para la inyección de fisuras

En las zonas en las que se observó esta patología se aplicó material sellante a lo largo de toda la fisura y se instalaron pequeños conductos con manguera de plástico para la inyección de éstas. Posteriormente se conectó el tubo de inyección que con el uso de un compresor impulsó el material de inyección a las fisuras. El sistema sellante permitió la correcta penetración de la resina que llena las fisuras.
