INFORME FINAL  
DOCUMENTACIÓN Y RESTAURACIÓN DEL MONUMENTO  
MONUMENTO A LOS FUNDADORES DE PEREIRA POR RODRIGO ARENAS  
BETANCOURT

PEREIRA, RISARALDA

CORPORACIÓN PROYECTO PATRIMONIO  
Coordinación y edición: María Paula Álvarez  
ABRIL DE 2019

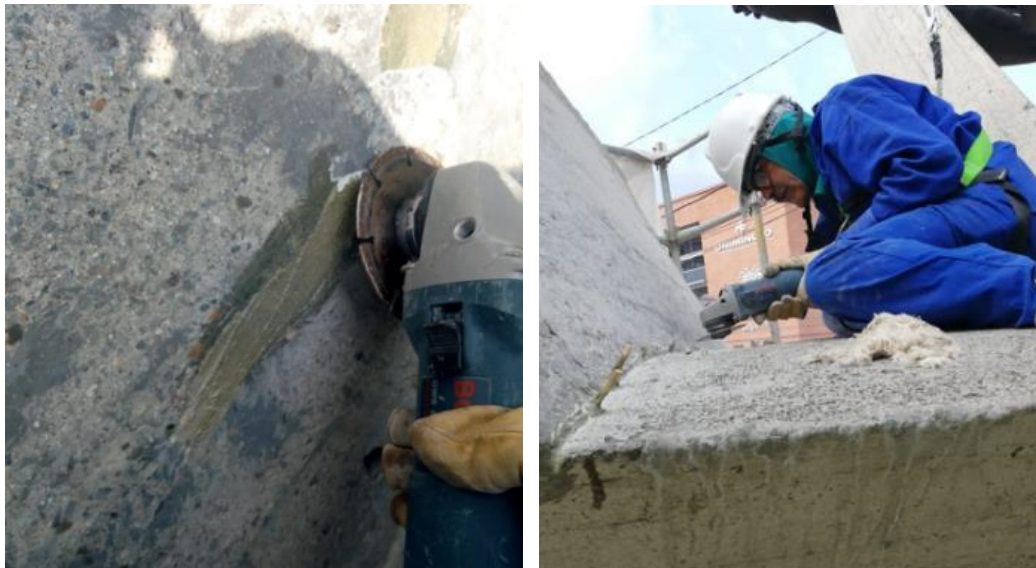
Fotografía 447 y 138. Eliminación de material sellante en zona de inyección de fisuras

Una vez inyectada y seca la resina en las fisuras, se eliminó el material sellante empleado para la instalación de los conductos de inyección. Este proceso se llevó a cabo con pulidora.

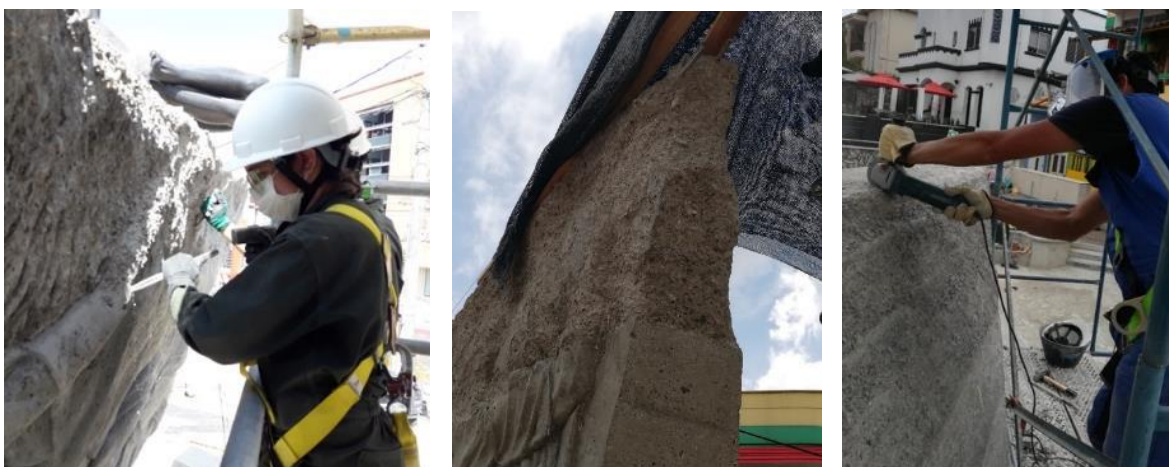
Al realizar el diagnóstico de la estructura en concreto se había identificado que en los aleros el concreto estaba desnaturalizado y evidenciaba muchas alteraciones, sin embargo se desconocía la profundidad y cobertura del deterioro, por lo cual fue necesario realizar un análisis complementario. Mediante una determinación química de pH (basada en el uso de fenolftaleína como sustancia indicadora) se detectó el nivel de carbonatación del concreto. Esto implicó la perforación de los

Fotografía 140 a 142. Eliminación de concreto muy alterado en la parte superior de los aleros

En las áreas superiores de los dos aleros y especialmente en los puntos extremos superiores, se eliminaron aproximadamente 5 cm de concreto de adentro hacia afuera mediante percusión mecánica con maceta, cincel y buzarda. En los remates superiores también se trabajó con pulidora y disco de corte. Este proceso se realizó únicamente en las zonas en las que el concreto se encontraba muy suelto y desnaturalizado.

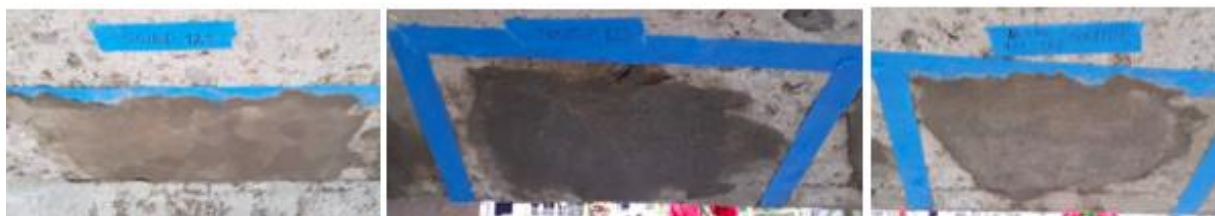
Fotografía XX. Pruebas de mortero

- a) Sikatop 121 sólo
- b) Sikatop 122 sólo
- c) Mezcla de Sikatop 121 y 122 en proporción 1:1 (50%+50%)
- d) Mezcla de Sikatop 121 y 122 en proporción 2:1 (70% +30%)

Una vez hechas las pruebas se determinó que la aplicación de SK 122 en una o varias capas funciona para zonas con faltantes profundos de soporte. La mezcla de SK 121 + SK122 es útil para resanes de menor profundidad y el SK 121 en resanes superficiales y como mortero de recubrimiento y protección en las estructuras exentas a los relieves.

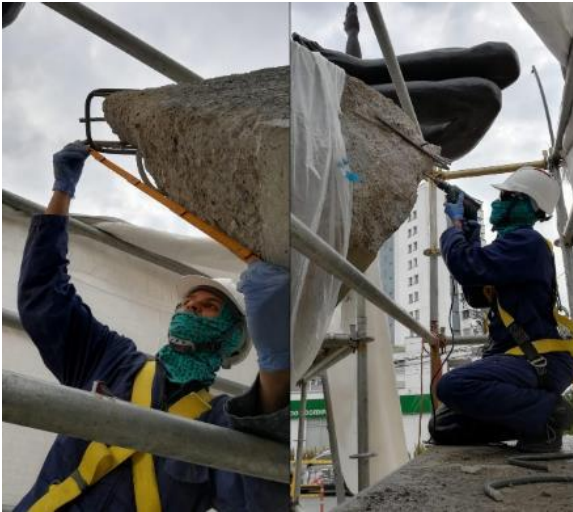
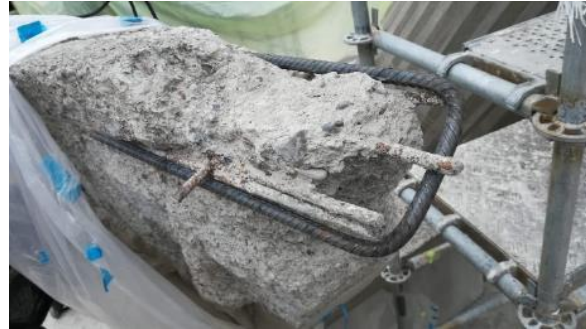
Fotografía 143 a 145. Instalación de puntos de anclaje que soportarán el concreto fundido en formaleta

Teniendo en cuenta la cantidad de material que debía ser restituido en las esquinas; nororiental y suroccidental de los trapecios, se instalaron puntos de anclaje para la posterior fundición del concreto en estas zonas. Estos anclajes consistieron en varillas de acero de  $\frac{1}{2}$ ", tratadas previamente con Sika Ferrogard 903 que fueron fijados con Sika Anchorfix en las perforaciones (con una profundidad mínima de 7 cm) realizadas para su instalación. Estos nuevos puntos de anclaje fueron fijados y amarrados a la estructura de acero que sobresalían en las zonas de faltantes. Luego se instalaron formaletas en madera que permitirían el vaciado del mortero de restitución (Sika concrelisto RE-5000), usando antes como puente de unión Sikadur 32.

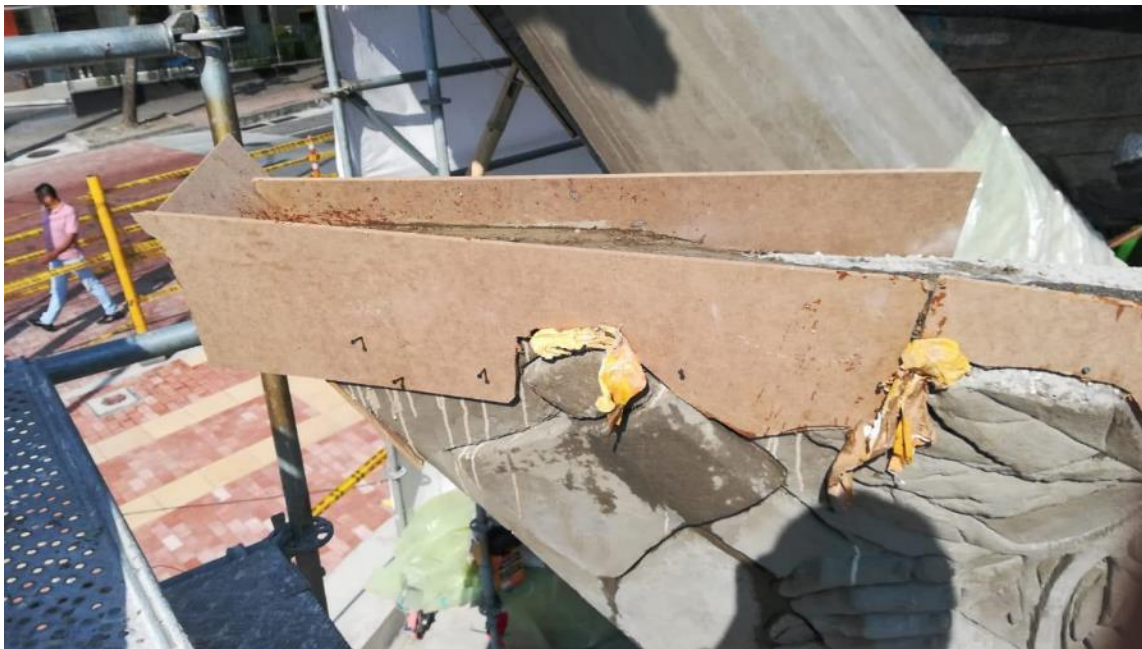
Fotografía 146. Ubicación de formaletas y vaciado de material de restitución para estas zonas

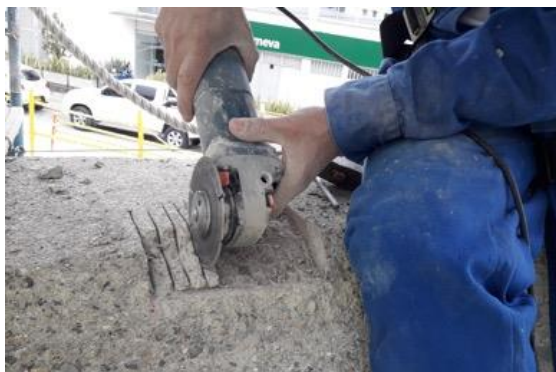
Dados los deterioros generados por el agua que desde el borde superior de los trapecios caía sobre los relieves y teniendo en cuenta el estado de conservación del concreto en estas zonas, se vio la necesidad de eliminar y adicionar material para generar una pequeña

Fotografías 147 y 148. Retiro de material para corrección de pendiente en los bordes superiores de los trapecios

Para esta actividad se tomó la medida del pendiente actual para establecer la cantidad de material a eliminar y el grado de inclinación necesario de la nueva pendiente. Con una pulidora, maceta y cincel se derrumbaron 4 cm de material hacia la cara interna de cada uno de los trapecios. Luego se instalaron allí anclajes de refuerzo, y se construyó una formaleta de madera que permitió adicionar material en estas zonas, se aplicó una capa de

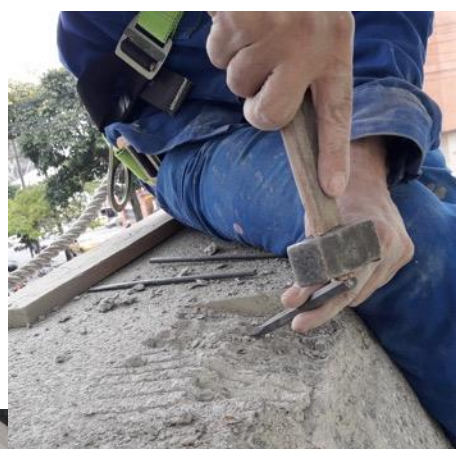
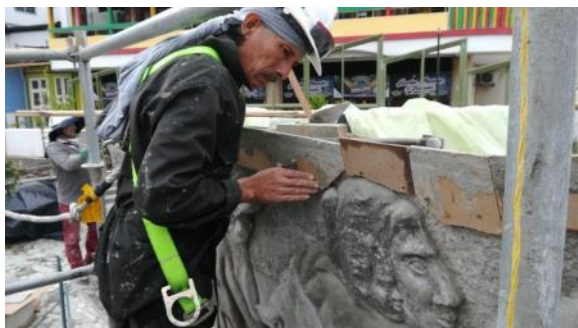
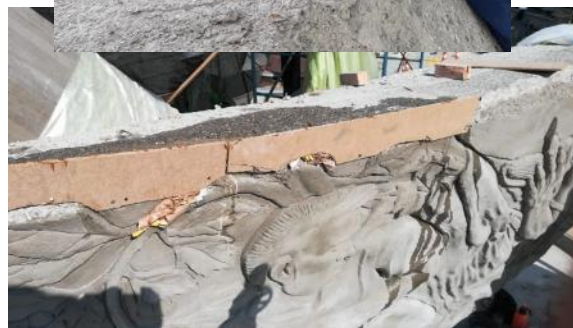
Fotografía 149 y 150. Instalación de formaletas y aplicación de Sika concrelisto RE-5000

Sika concrelisto RE-5000 con un espesor de 4 cm. en la parte más alta.

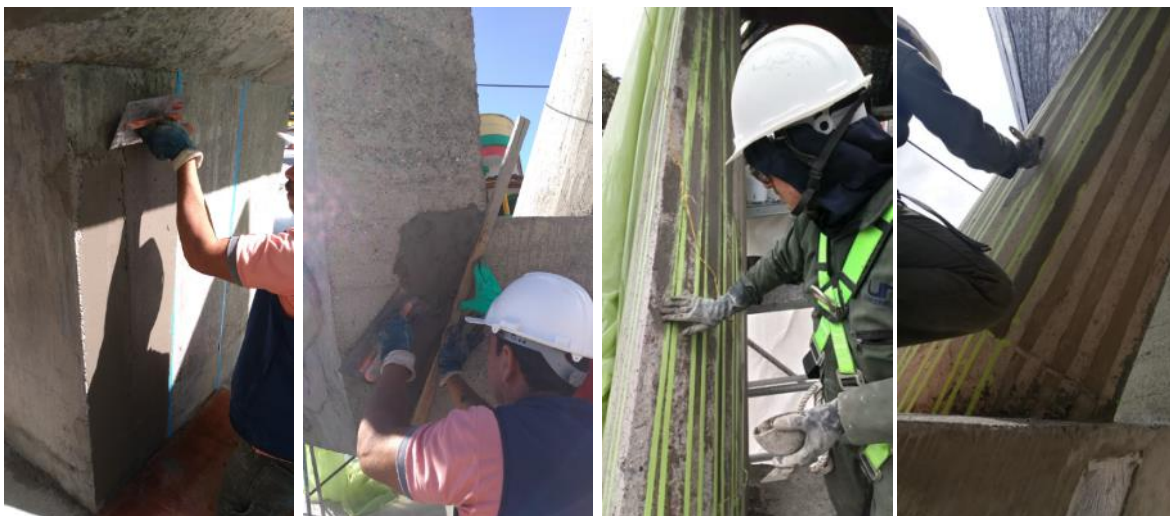
Fotografía 151 a 154. Aplicación de mortero en superficie de concreto

aplicaron cuatro capas, dos de Sikatop 122 y dos capas de Sikatop 121. En algunas áreas se aplicó en lugar de las capas de Sikatop 122, unas capas hechas con la mezcla de los dos productos.

Dada la textura y peso del Sikatop 122, en la parte interna de los aleros, fue necesario instalar de forma temporal perfiles de madera que permitieran la aplicación homogénea de las capas de este mortero de reparación, copiando la textura original dejada por las formaletas empleadas en el proceso de fundición de las estructuras. Este sistema se repitió en la base y en los laterales de los aleros, remplazando la madera por cinta de enmascarar, buscando conservar las huellas de las formaletas de tal suerte que las nuevas superficies recuerden las originales. Finalmente, estas zonas fueron recubiertas con dos capas de Sikatop 121.

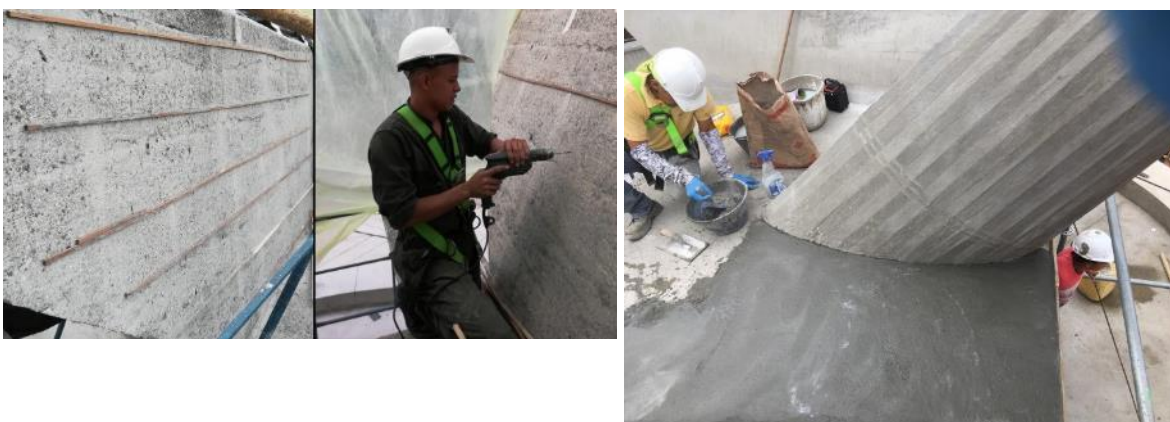
Fotografía 155 a 157. Preparación de la superficie y aplicación de mortero de reparación

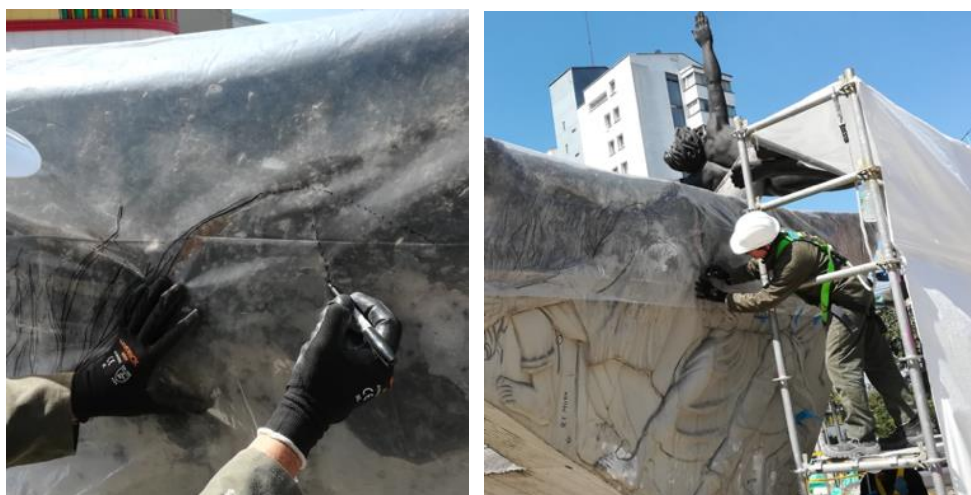
Fotografía 158 y 159. Calcado de imágenes del relieve

Debido al mal estado del concreto, sobre todo en la parte alta de los trapecios, y considerando que la limpieza de estos relieves traería la pérdida de material, se decidió realizar el calcado de las figuras de los relieves occidental y oriental con el fin de tener un mapa guía para la posterior recuperación de las formas escultóricas. Para ello se instaló un plástico transparente en la superficie de cada relieve, para luego calcar sobre este las imágenes en el plástico con un marcador permanente.

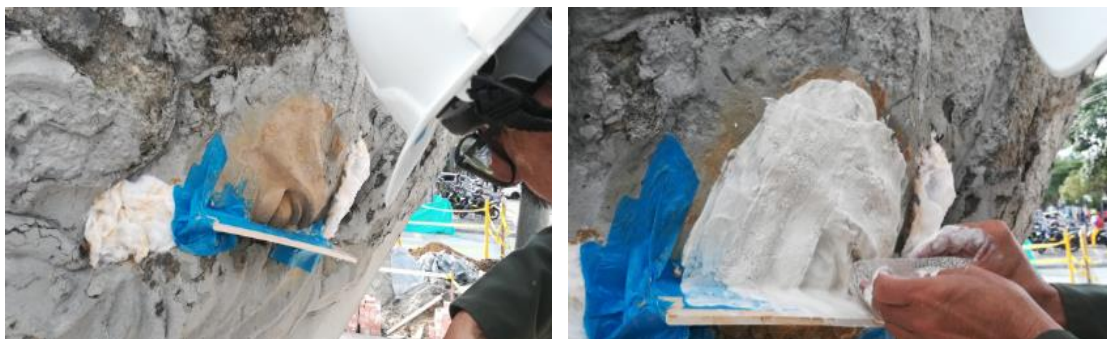
Fotografía 160 y 161. Elaboración de moldes para recuperación de figuras perdidas

El calco no sería suficiente para reconstruir las formas del relieve occidental y para aprovechar que algunas de la parte superior de los relieves aún se esbozaban, a pesar de la desintegración del cemento, se buscó sacar su molde. La metodología implementada requirió que se trabajara por partes, abordando forma a forma. En cada una de ellas se completaban las formas primero con arcilla y una vez era clara la forma entonces se procedía a la aplicación de un material desmoldante y luego de yeso en bandas y en polvo. Una vez el yeso se secaba el molde se retiraba. Se obtuvieron moldes para el rostro de cuatro personajes, el fragmento del caballo/mula, las herramientas, un brazo y el perro. Los

moldes realizados copiaron bien las formas y la metodología escogida resultó adecuada en la medida en que permitió que se copiaran formas de los relieves que estaban a punto de caer.

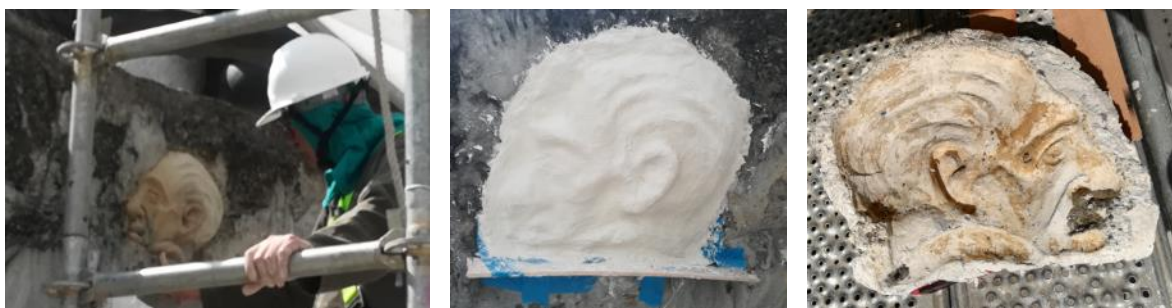
Fotografías 162 y 163. Elaboración de moldes

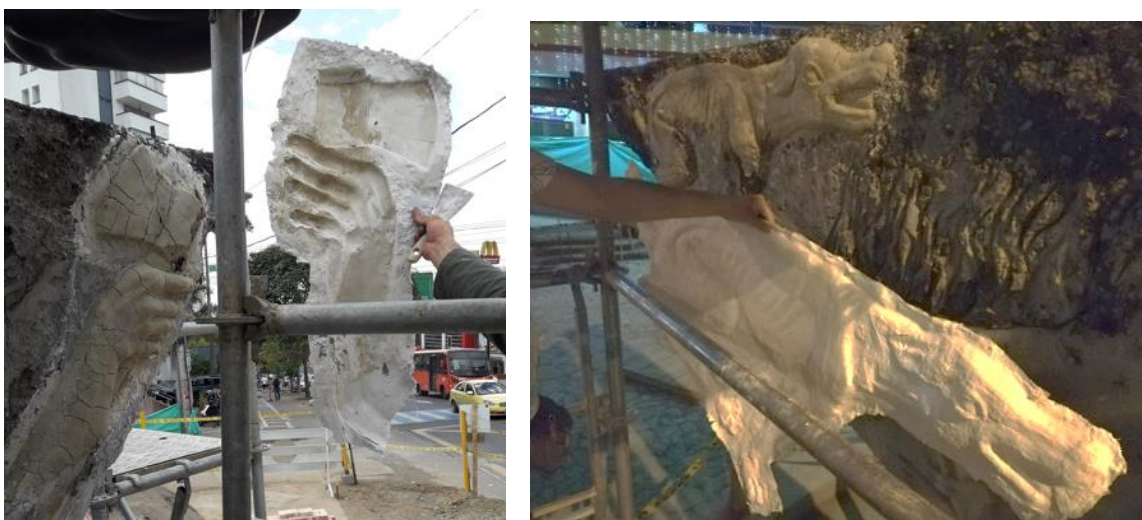
Fotografía 164 y 165. Moldes de perro y brazo con hacha

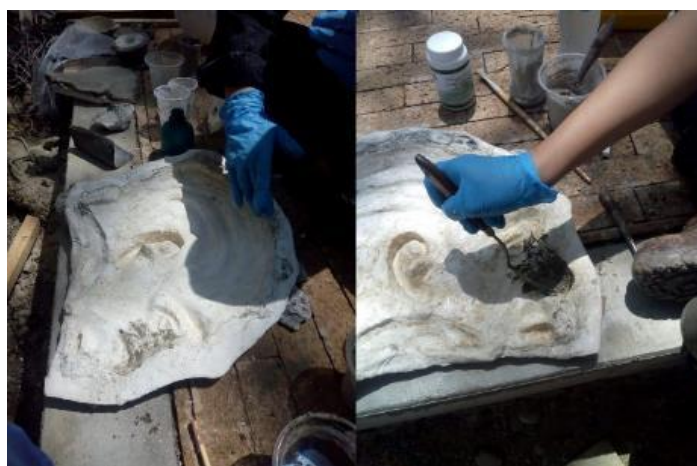
Fotografía 166 y 167.  
Aplicación de primera  
capa de mortero  
impermeabilizante  
(ST121) sobre el molde

Los moldes permitieron luego generar el positivo de las formas a completar en el relieve occidental. La elaboración de estos positivos requirió de la aplicación de varias capas del mortero de reparación dentro de los moldes, empleando vaselina como aislante para facilitar su extracción. La primera capa, que corresponde a la parte superficial de las piezas, se realizó con Sikatop 121 cernido, seguido de una mezcla en proporción 1:1 de Sikatop 121 y 122. Finalmente, se dispuso una malla antes de la última capa de Sikatop 122, con el fin de darle mayor rigidez a las piezas de restitución. Para el proceso de adhesión de cada una de ellas se empleó una mezcla diluida de Sikatop 121 diluida para preparar las superficies y Sika top 122 para rellenar los espacios entre la superficie de soporte en el trapecio occidental y la figura de restitución. Las figuras fueron ubicadas siguiendo lo planteado por las fotografías históricas donde los relieves aún se apreciaban completos.

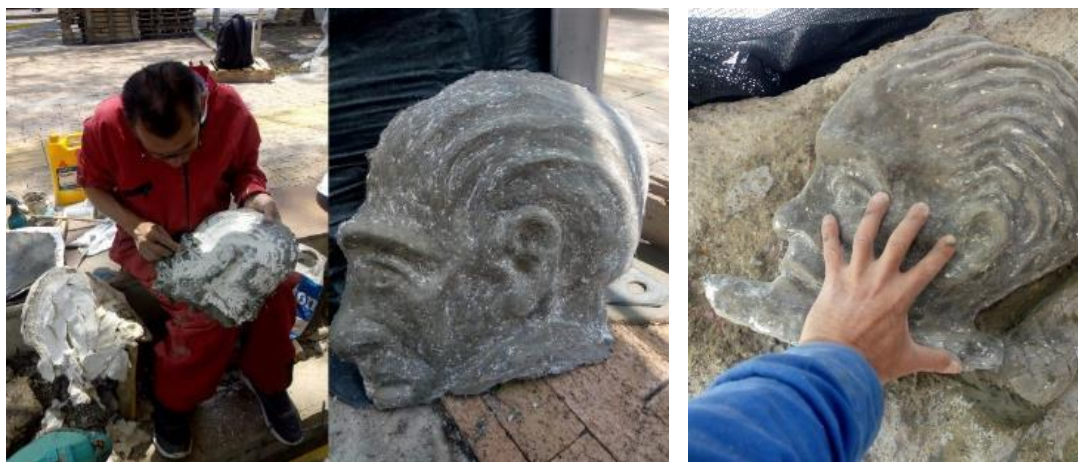
Fotografía 168 a 170. Desmolde de la figura, eliminación de excesos de yeso y ubicación de la figura sobre el ST122 aplicado a la la superficie del trapecio occidental.

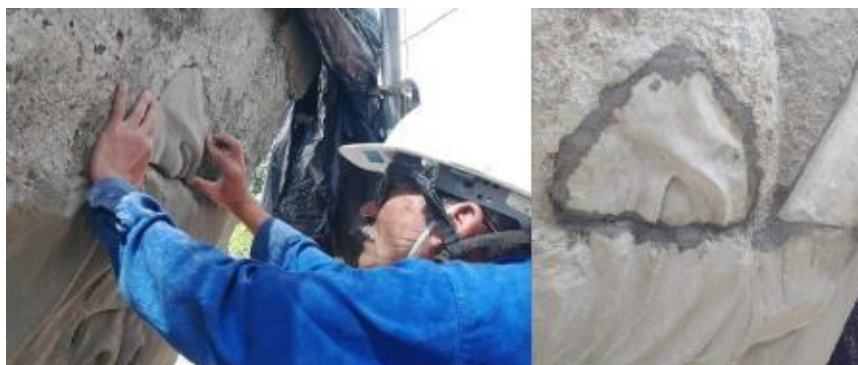
Fotografía 171 y 172. Ubicación de la figura de reposición sobre el concreto, el mortero de reparación ST122 permite la adherencia de la figura.

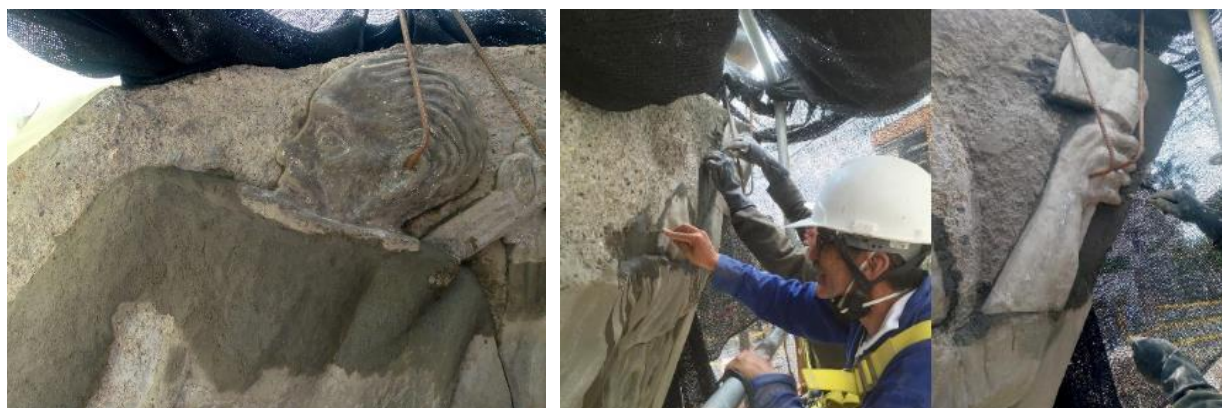
Fotografía 173 a 175. Aplicación de material para resanes profundos en los relieves

Una vez ubicadas y adheridas las diferentes piezas de restitución, se procedió a la realización de resanes profundos con mortero de reparación Sikatop 122 en las zonas donde era necesario completar las formas faltantes y emparejar el nivel del fondo con el límite de las formas en buen estado de conservación.

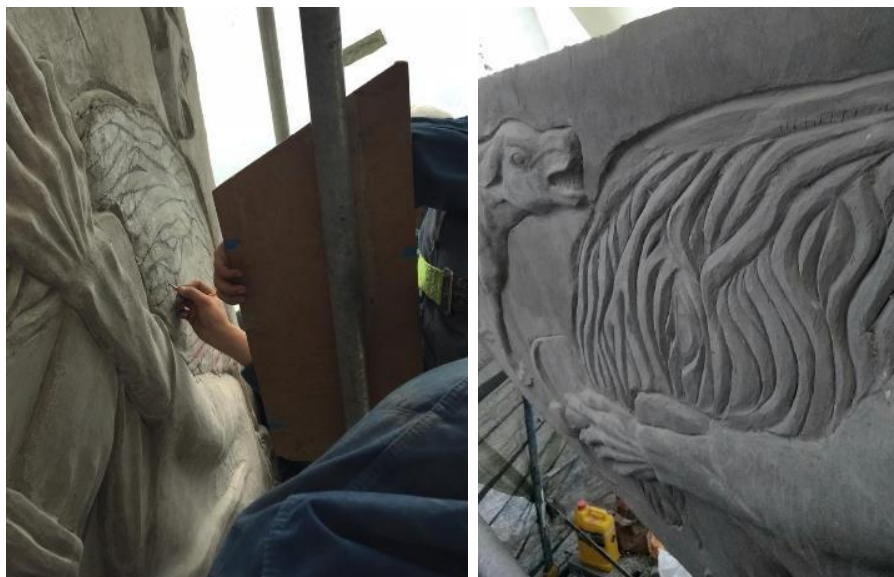
Fotografía 176 y 177. Proceso de Elaboración de la cola del caballo

En algunas zonas, como por ejemplo para la cola del caballo, fue necesario no solo aplicar material (mortero de reparación e impermeabilización), también tallarlo con motortool hasta obtener la forma deseada.

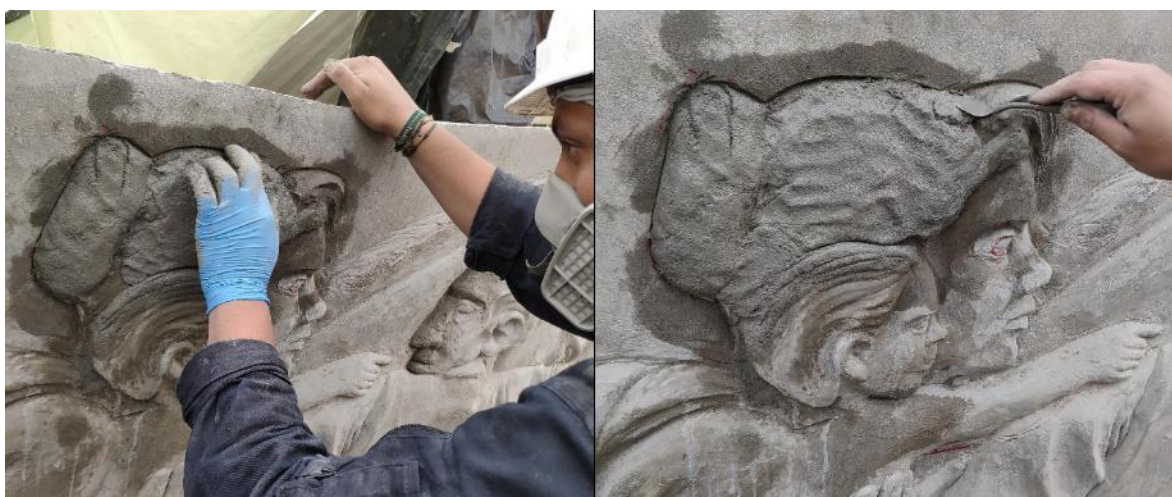
Fotografía 178 y 179. Corrección de las líneas del cabello de la mujer y la cabeza del niño

Como algunas de las figuras restituidas a partir de moldes presentaban imprecisiones, por cuanto habían sido tomadas de zonas con problemas de conservación, se llevó a cabo una revisión general, prestando especial atención a los detalles aportados por las fotografías históricas obtenidas durante los trabajos de restauración. En caso de que la figura lo requiriera, se adicionaba material de resane o se eliminaba con mortortool. De esta forma, fue posible ajustar el conjunto de piezas restituidas para lograr una mayor similitud con el original.

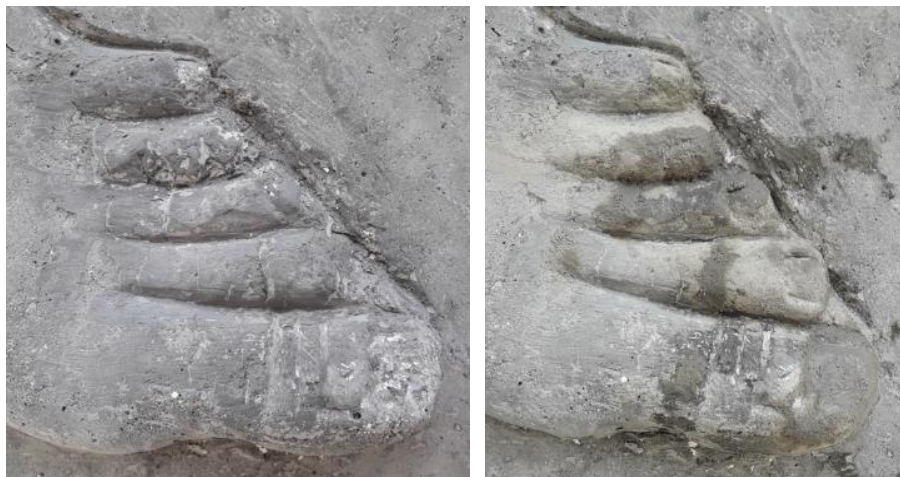
Fotografía 180 a 183. Resanes superficiales en zonas de pérdida del relieve

En la zona inferior de los relieves oriental y occidental, después de la limpieza total se observaron varios faltantes pequeños. Allí se aplicó un mortero de reparación de proporción 1:1 de Sikatop 121 y 122. Se aplicó el material y posteriormente se moldeó la porción de la figura perdida.

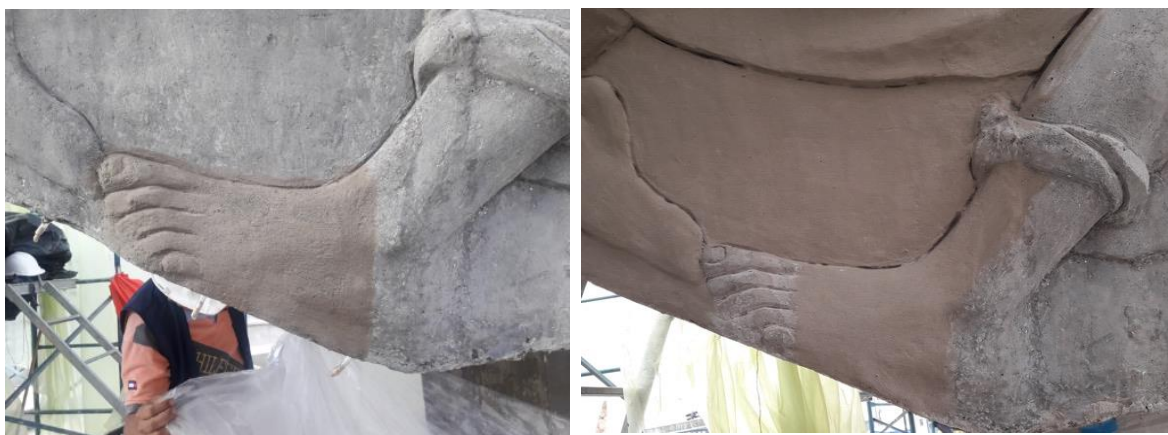
Fotografía 184 y 185. Proceso de aplicación de mortero en relieves

Para dar un acabado final a las zonas de relieves, después de realizar todos los resanes requeridos, se preparó una mezcla líquida de mortero impermeabilizante Sikatop 121

cernido para ser aplicada en dos capas la superficie. Estas capas también da una protección a la superficie del relieve sin llegar a ocultar o alterar los detalles de las figuras.

El mortero tuvo que aplicarse con pincel muy fino y diluido para cumplir con el objetivo. Como paso final en este proceso se realizó un pulido de la superficie de los relieves, con lija, buscando eliminar excesos de material y huellas del pincel con el que se realizó la aplicación.

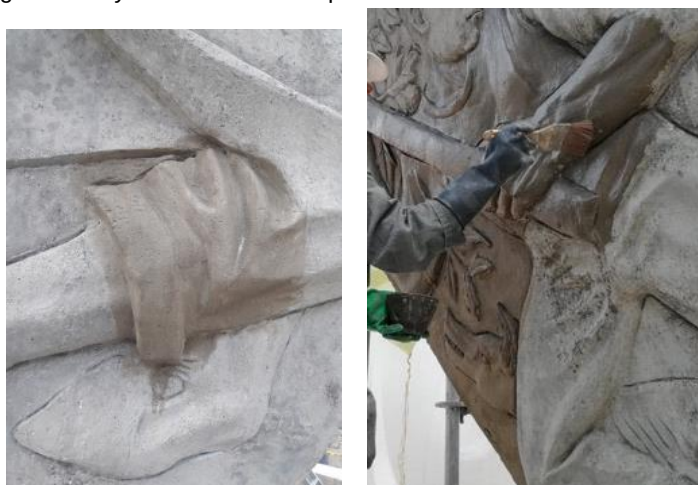
Fotografía 186 y 187. Proceso de aplicación de mortero en relieves

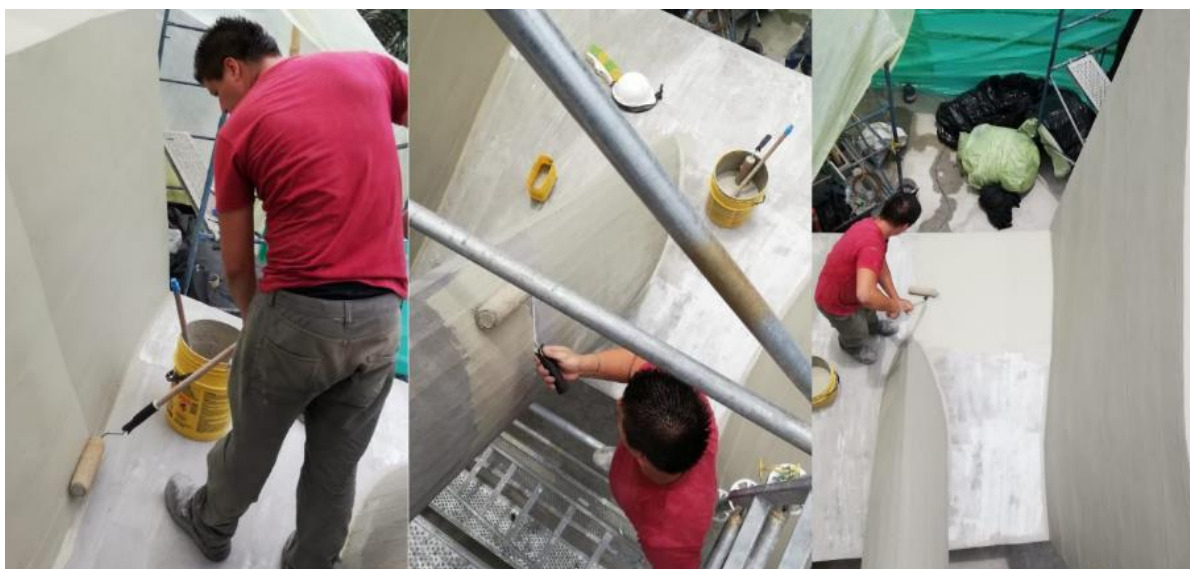
Fotografía 188 a 190. Aplicación de la capa de pintura sobre la estructura de concreto

El color en cambio si se consideró necesario pues permite no sólo reforzar la impermeabilidad de las superficies, y por tanto su durabilidad, sino también se constituye en una capa de protección adicional, fácil de reponer o sustituir, en caso de que las superficies de la estructura en concreto lleguen a sufrir por el vandalismo y sean grafiteadas. Con el fin de lograr una capa de color uniforme sobre toda la estructura de concreto, se procedió con la aplicación de dos capas de pintura tipo Koraza (Pintuco Máxima protección 5) especial para exteriores. Su aplicación se hizo empleando brochas en los relieves y rodillos en las superficies planas.

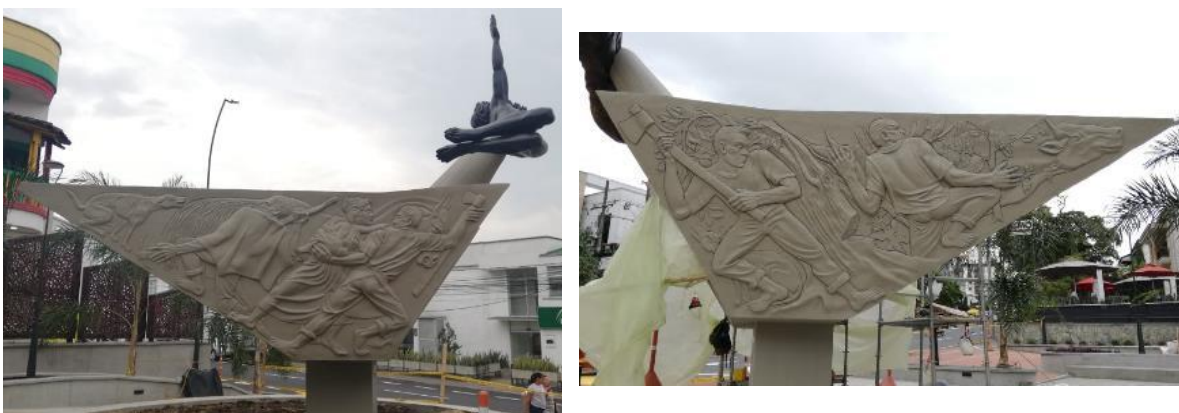
Fotografía 191 y 192. Resultado de la aplicación de pintura sobre los relieves

En la propuesta de intervención inicial se planteaba aplicar, una vez reparadas las superficies, un hidrofugante y una capa de color. En la intervención realizaba finalmente se descarta la aplicación del hidrofugante por cuanto los morteros utilizados ya presentan

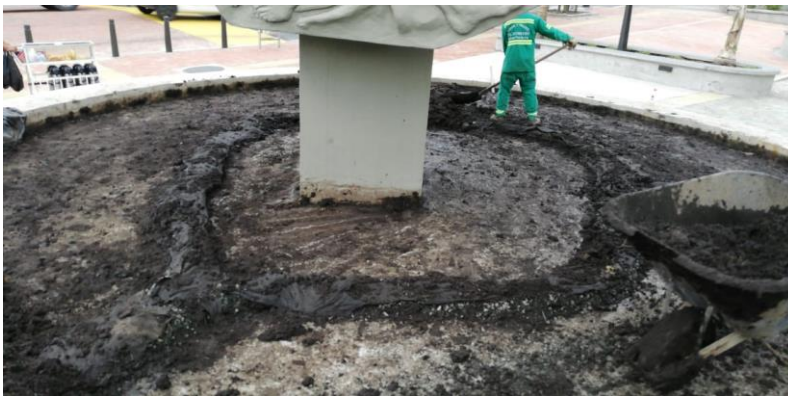
Fotografía 193 . Tierra en la jardinera con filtro

Una vez finalizados los trabajos en el monumento, los ingenieros contratistas encargados de la adecuación de los parques se encargaron de llenar la jardinera perimetral que había sido construida en torno al monumento como se menciona mas atrás en el diagnóstico del espacio circundante. Lo primero que se hizo fue llenar el monumento de tierra asegurando que existiera un filtro en espina de pescado que permitiera la evacuación del agua a través del desagüe ubicado en la parte frontal del monumento.

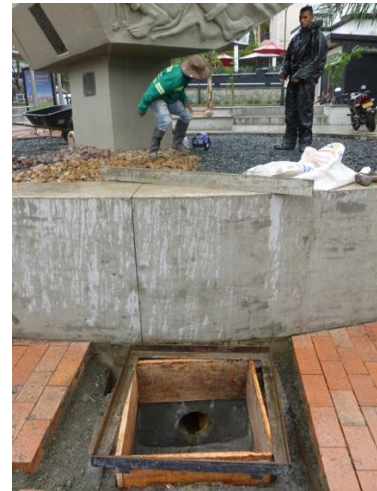
Fotografía 194. Caja de desagüe jardinera

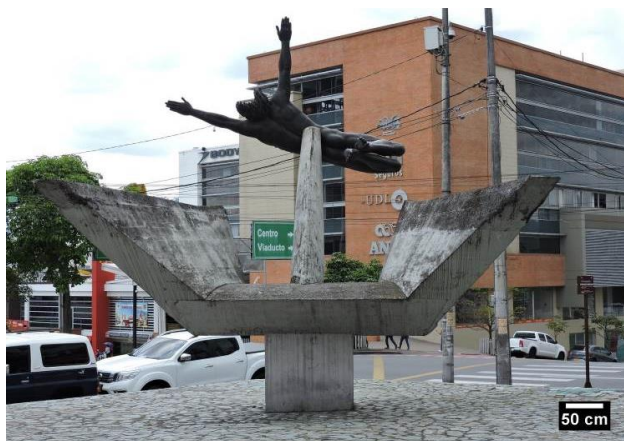
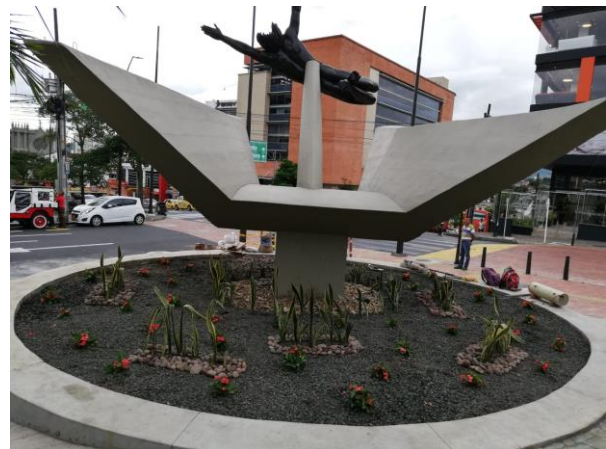
Fotografía 195 y 196. Estado inicial del monumento y final con la jardinera. Vista posterior.

Luego sobre la tierra se puso cascajo de color negro y se sembraron dos especies de plantas. Justo en torno al monumento se pusieron piedras de color amarillo y en torno a las plantas piedras de color rojo.

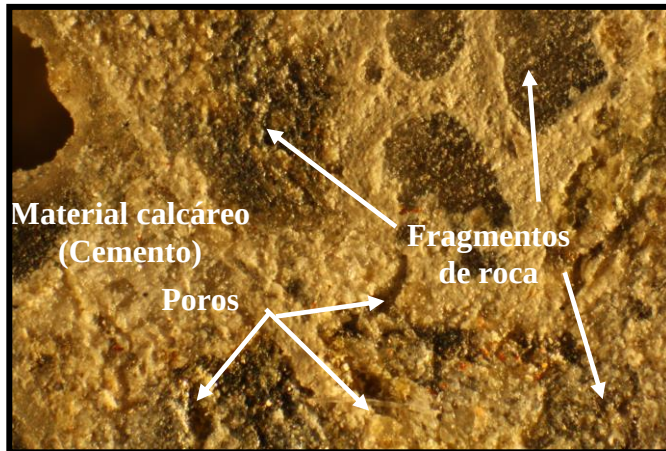
| MUESTRA | DESCRIPCION MACROSCOPICA |
|---|---|
| 01 | Mortero de pañete, color gris claro, con textura terrígena (granuda), constituido predominantemente por cuarzo, partículas arcillosas, de color gris claro, con fragmentos de roca, formas redondeados de 4 mm hasta 1,5 cm de tamaño, con superficies lisas y de composición predominantemente cuarzosa, lo cual lo convierte en un agregado hidrofóbico y hace que no haya buena adherencia al cemento y de esta forma hay desprendimiento de fragmentos y a su vez mayor deterioro. |

Foto 3. Vista general microscópica de fragmento de mortero, las manchas oscuras corresponden a fragmentos de minerales y rocas, todo embebido dentro de una matriz gris clara de carácter calcáreo. Nótese que se observa baja adherencia en la mezcla, ocasionando porosidad producto del lavado y desprendimiento del material. Aumento 4X, Longitud de la foto 4.5 mm

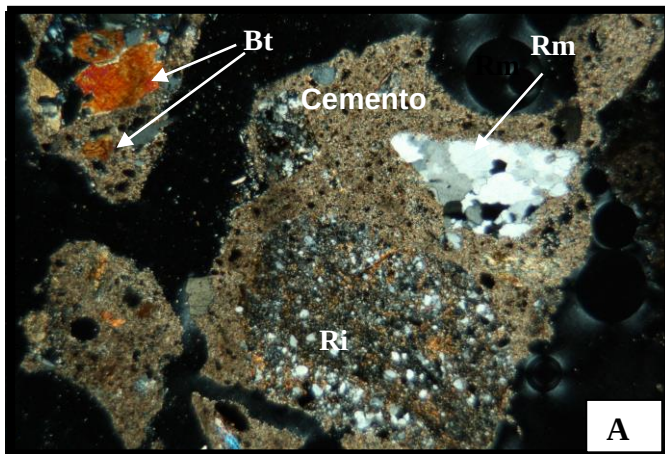
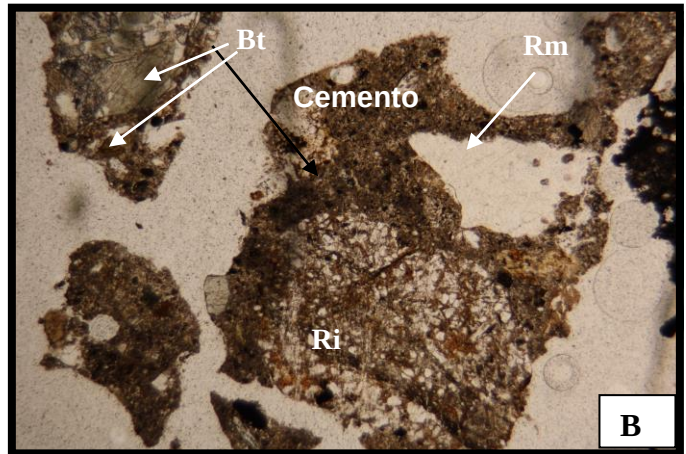
Foto 5. Vista microscópica general. En las fotografías A y B se muestra fragmento de mortero, en donde se ve la relación y adherencia de la arena con el cemento. Composicionalmente la arena está constituida por fragmentos de roca ígnea putónica y Volcanica (Ri), fragmentos de roca metamórfica (Rm), fragmentos de minerales como cuarzo (Qz) biotita (Bi) y la matriz es cemento. (A) Nícoles cruzados, Aumento 4X. Longitud fotografía: 4.5 mm B) Nícoles paralelos. Aumento 4X. Longitud fotografía: 4.5 mm

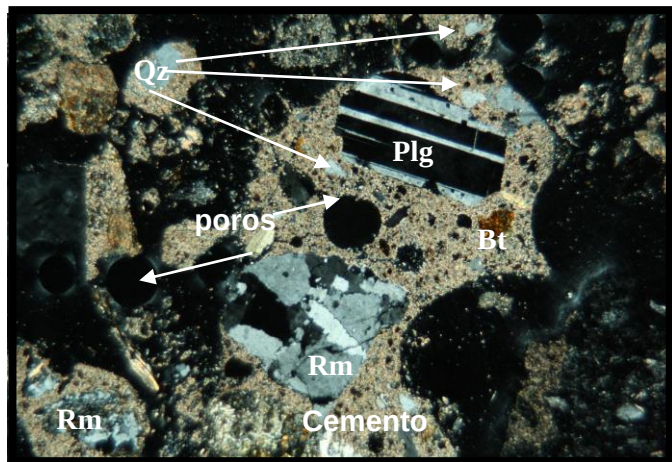
Foto 6. Vista microscópica de fragmento de mortero, en la cual se aprecia en su gran mayoría granos de cuarzo tamaño limo, plagioclasa (Plg) fragmentos de roca (Rm) y poros, alrededor de los fragmentos de color crema se aprecia una matriz muy fina calcárea correspondiente al cemento. Nícoles cruzados, Aumento 4X. Longitud fotografía: 4.5 mm

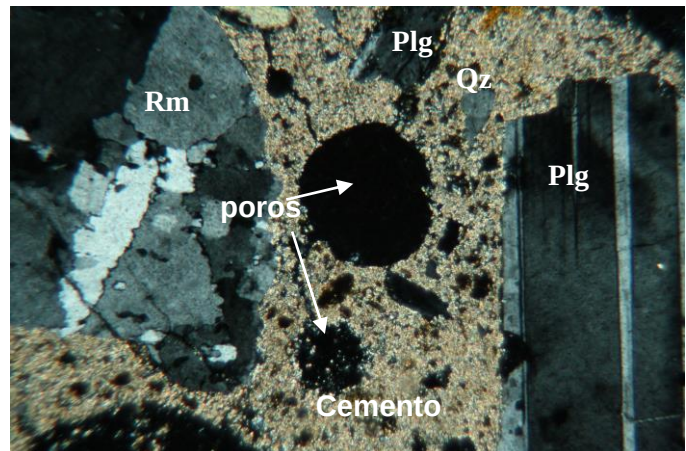
Foto 7. Vista microscópica de detalle de fragmento de mortero de la foto 6, en la cual se aprecia claramente el contenido de cemento, con abundantes poros y de poca adherencia. Dentro de la fracción arena está constituida por cuarzo (Qz), plagioclasa (Plg) fragmentos de roca metamórfica (Rm). Nícoles cruzados. Aumento 10X. Longitud fotografía: 1.9 mm
