**Proyecto Conservación y señalización de las pinturas rupestres de los sitios arqueológicos Nuevo Tolima y Cerro Azul, Serranía la Lindosa, Guaviare.**

**COMPONENTE CONSERVACION**

**Pinturas rupestres de Cerro azul**

INFORME FINAL

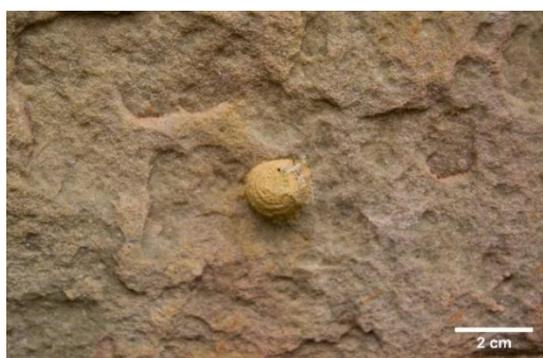
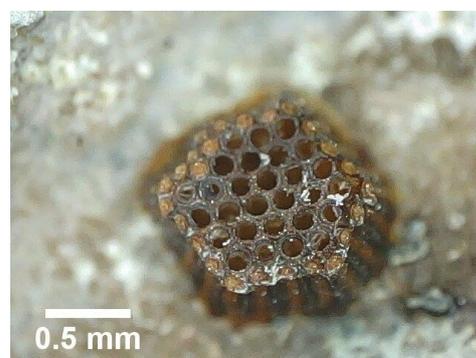
- Nidos de insectos, distinguibles sólo desde cerca, en varios puntos de esta zona.

**Ilustración 20. Panel Largo sección 2. Segundo Piso Cerro Azul. Nidos de insectos**

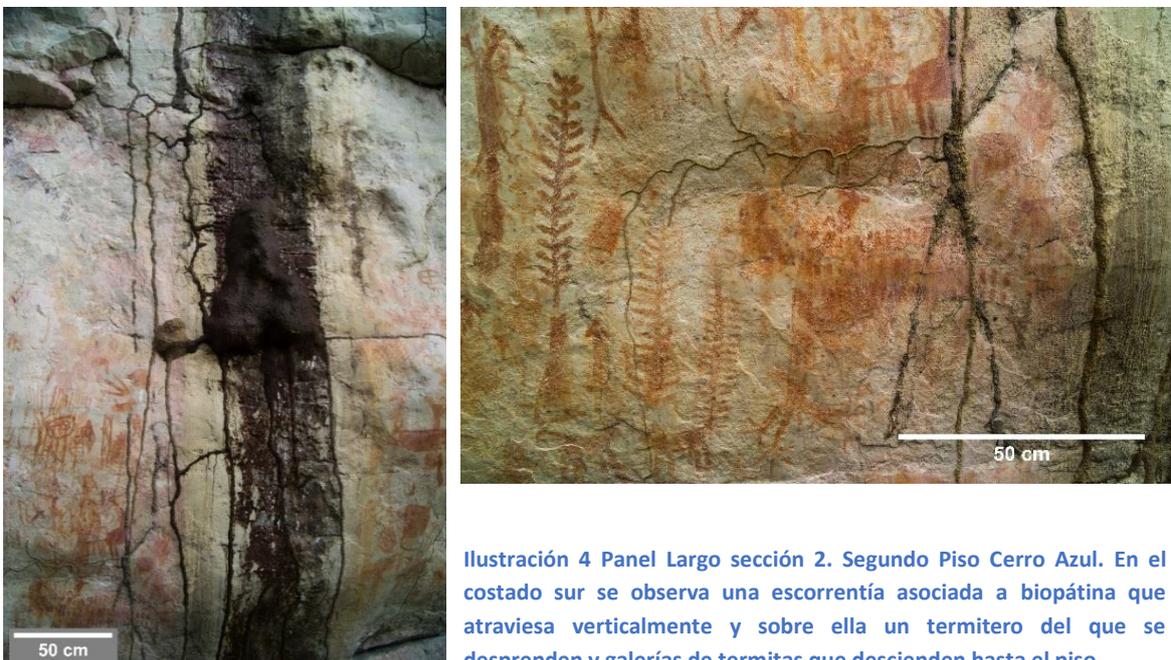
- Telarañas: entre una piedra saliente al norte del panel y la pared rocosa arañas han construido numerosas telarañas.
- Galería de termitas: Aparecen atravesando a lo largo de los extremos sur del panel ocupando 1 metro de ancho. Algunas de ellas fragmentadas, por lo general tienen un sentido vertical, y presentan color marrón y negro. Cerca al piso y a 2,50m de altura se observan los termiteros asociadas a estas galerías.

Ilustración 4 Panel Largo sección 2. Segundo Piso Cerro Azul. En el costado sur se observa una escorrentía asociada a biopátina que atraviesa verticalmente y sobre ella un termitero del que se desprenden y galerías de termitas que descienden hasta el piso

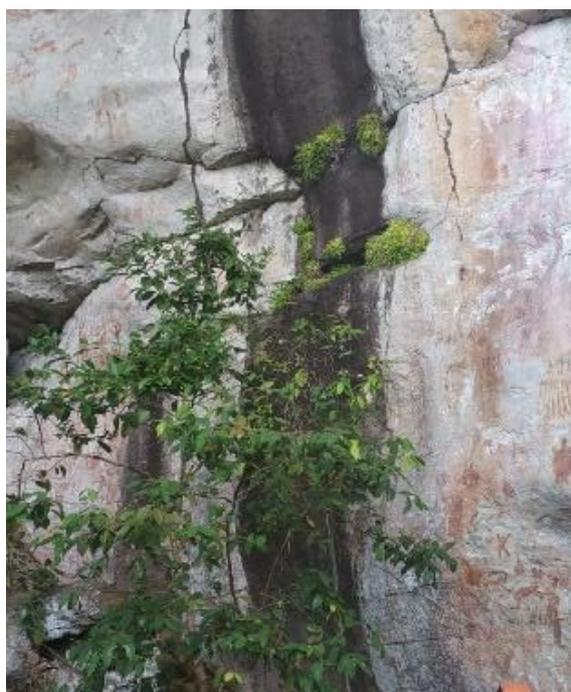
- Biopátina que crecen sobre zonas de escorrentía y que limitan este panel al norte y al sur.

Ilustración 5 Panel Largo sección 2. Segundo Piso Cerro Azul. Escorrentía asociada a biopátina del costado norte y al lado derecho, en la parte baja, líquenes.

- Líquenes: en proximidad a la escorrentía en costado norte, cerca de arbusto que genera condiciones para su crecimiento.

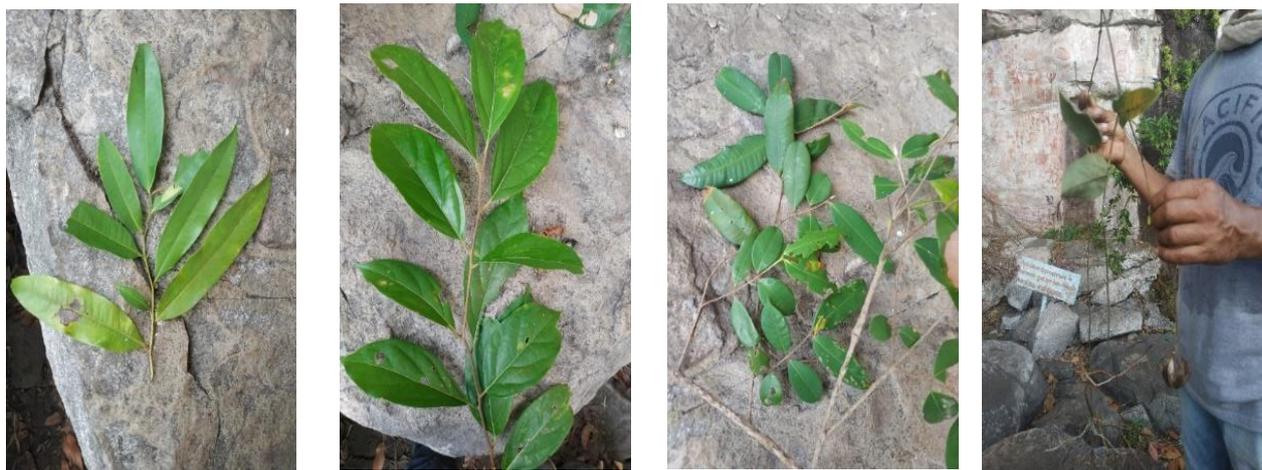
Sobre el borde inferior del panel se evidenció la presencia de pasto. Igualmente, se encontraron especies arbustivas desarrollándose en el suelo incipiente acumulado en la base de la roca, especialmente del costado norte del panel 2; dichas plantas crecen y tienen contacto directo con la superficie pétreo. Se trata de las especies: *Guatteria cf citriodora* (Annonaceae), *Ocotea cf longifolia*

(Lauraceae) y *Calycolpus cf calophyllus* (Myrtaceae) identificadas por el ingeniero forestal Wilson López. Para ver el detalle de diámetro y altura de cada una de estas especies, ver anexo 2.

**Ilustración 25. A: *Guatteria cf citriodora*, B: *Ocotea cf longifolia*, C: *Calycolpus cf calophyllus* y D: *Aristolochia cf pilosa***

Igualmente, asociados a estos arbustos se encontraron los bejuco *Aristolochia cf pilosa* (Aristolochiaceae) y *Smilax sp* (Smilacaceae). Las raíces de algunos de éstos cruzan la parte inferior izquierda del panel.

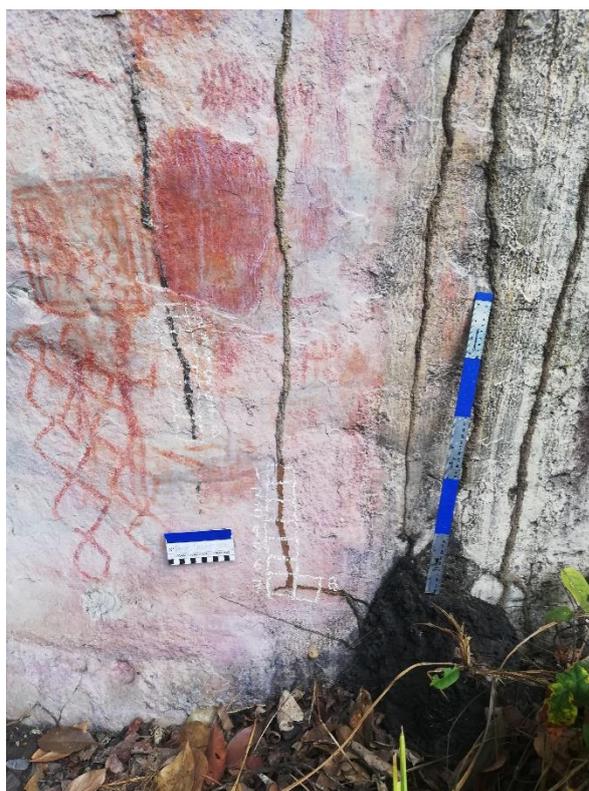
L3: se realizó prueba mecánica para eliminar galería de termita negra; área con pictografías.

L4: se realizó prueba mecánica y química para eliminar las huellas dejadas por las galerías de termitas café. Previamente éstas fueron eliminadas con espátula de madera; área sin pictografías.

**Ilustración 28. Panel Largo sección 2. Segundo Piso Cerro Azul. Pruebas de limpieza mecánica y química L3 y L4 sobre galerías de termita**

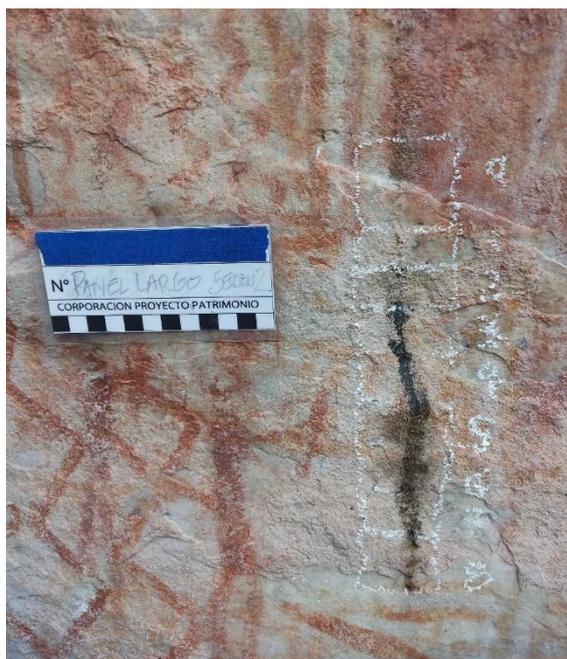
## L3. Prueba de limpieza mecánica sobre termitero negro. Panel Largo sección 2

Ilustración 29. Panel Largo sección 2. Segundo Piso Cerro Azul. Resultado de la limpieza mecánica sobre termitero seco color negro

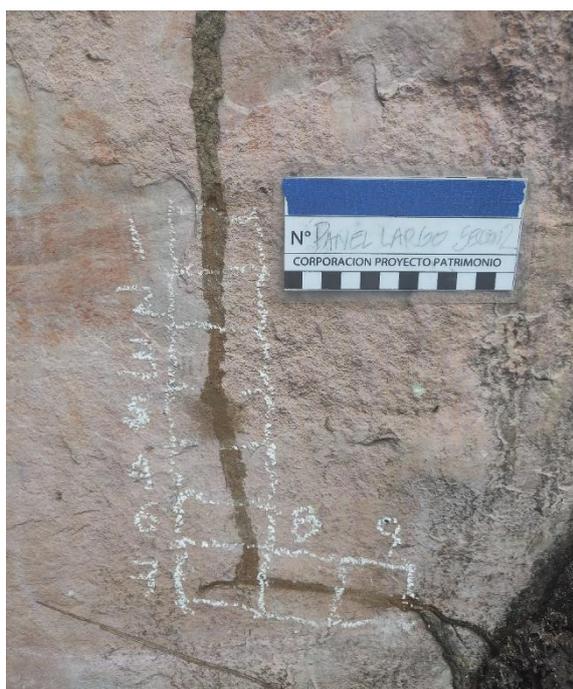
## L4. Prueba de limpieza mecánica sobre termitero marrón. Panel Largo sección 2

Ilustración 7 Panel Largo sección 2. Segundo Piso Cerro Azul. Resultado de la limpieza mecánica sobre termitero color marrón

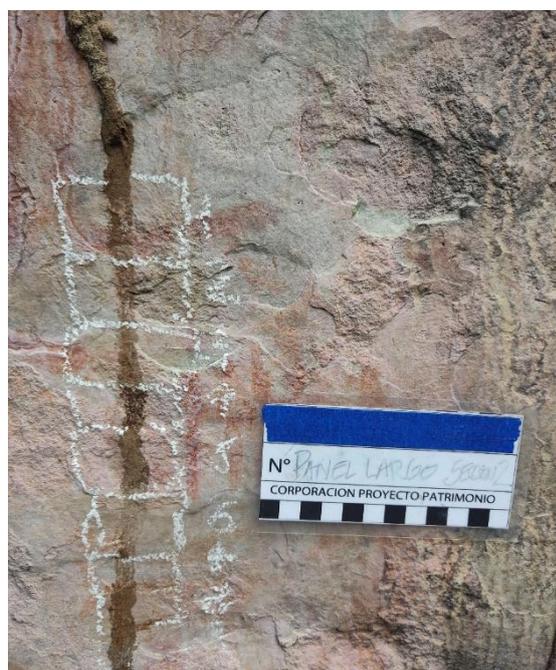
L4. Prueba de limpieza química sobre termitero marrón. Panel Largo sección 2

Ilustración 31. Panel Largo sección 2. Segundo Piso Cerro Azul. Resultado de la limpieza química sobre termitero color marrón

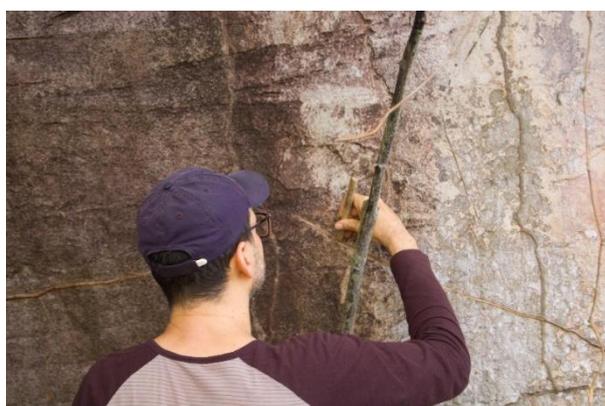
**Ilustración 33. Panel Largo sección 2. Segundo Piso Cerro Azul. A. Limpieza de pictografías con borrador de tinta. B. Se observa en primer plano la limpieza de tierra adherida en las partes bajas y al fondo la eliminación de galerías de termitas. C. Limpieza de concreciones y manchas en las partes altas con paño húmedo. D. Eliminación de raíces adheridas con espátula previa humectación.**

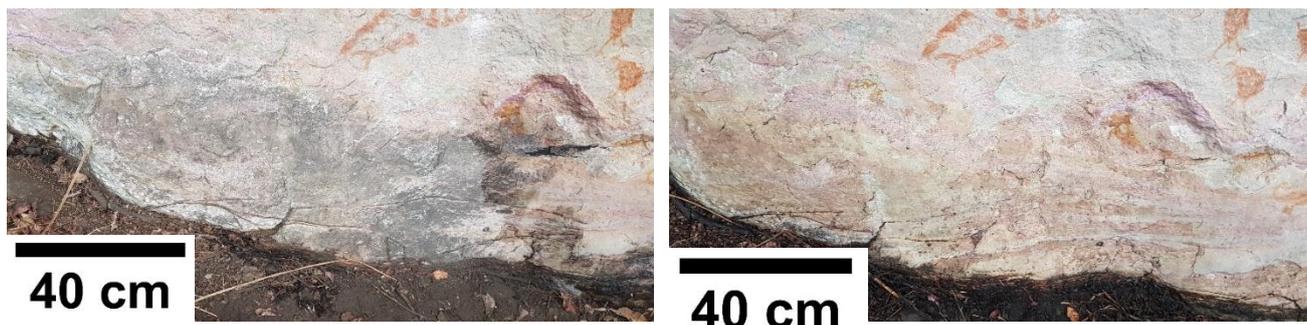
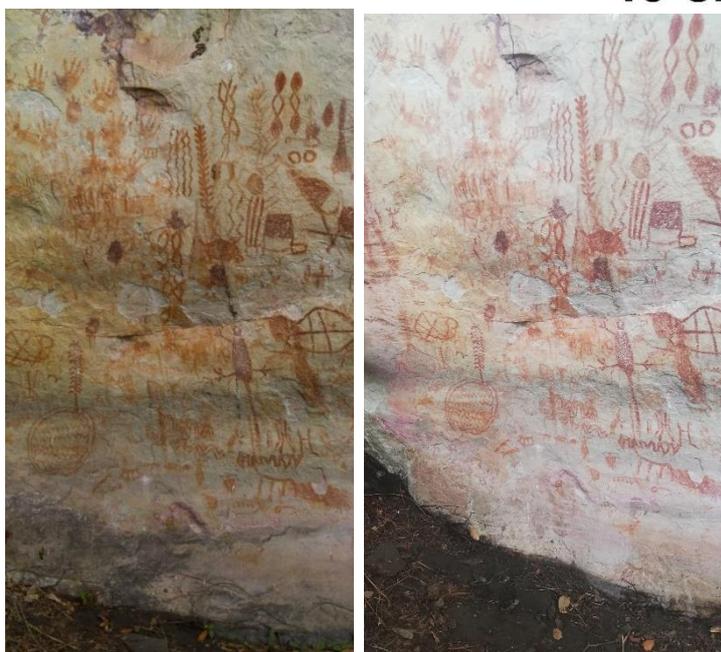
Ilustración 34. Panel Largo sección 2. Segundo Piso Cerro Azul. Fotografías generales y de detalle, antes y después de la eliminación de tierra en la parte inferior del panel.

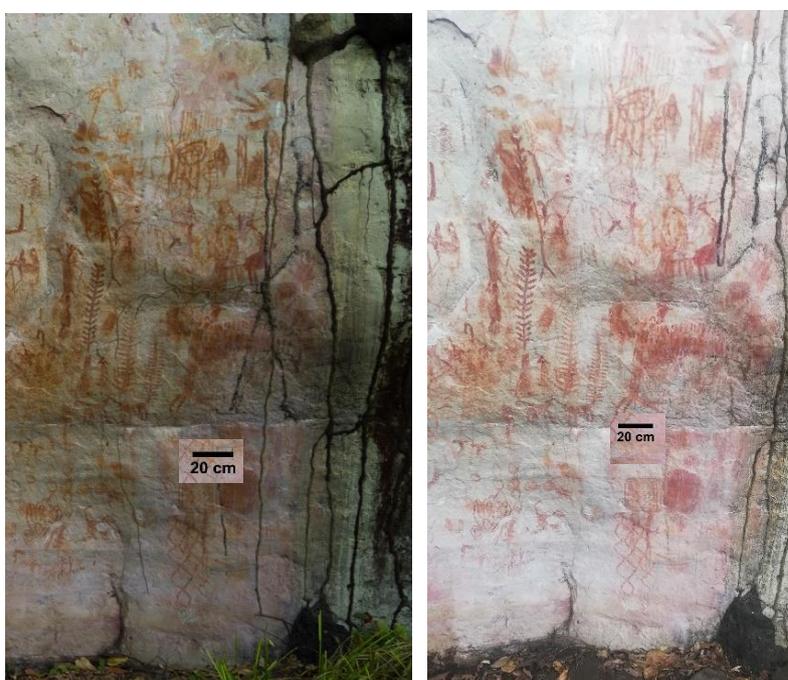
Ilustración 35. Panel Largo sección 2. Segundo Piso Cerro Azul. Fotografías generales, antes y después de la eliminación de galerías de termitas que interferían con la lectura de las pictografías.

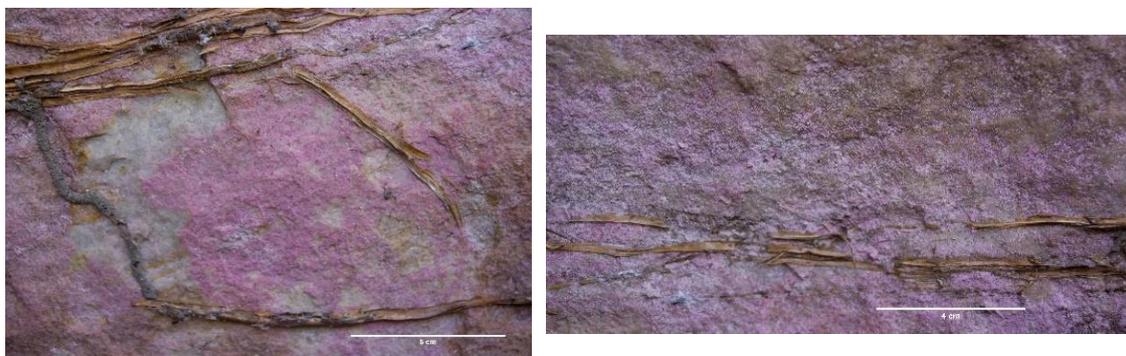
- Pátina rosada de la parte baja del panel, cercana a eflorescencia.

**Ilustración 46. Panel largo sección 3 Cerro Azul. Pátina rosa sobre la superficie pétreo y asociada a eflorescencia-**

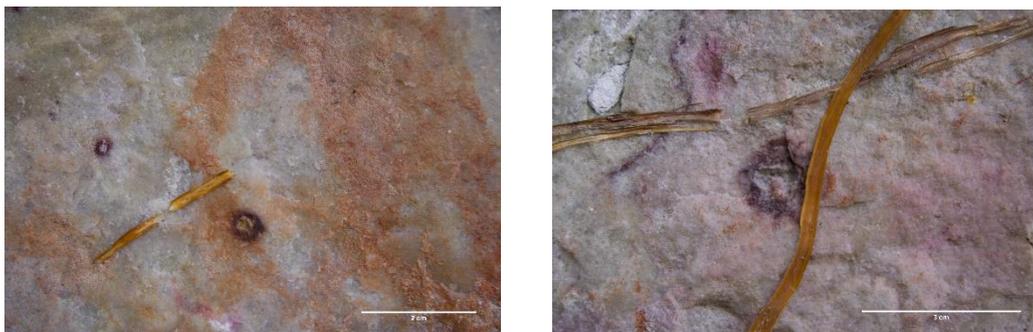
- Picado y mancha (halo violeta) asociada: aparecen en menor proporción que en la anterior sección, especialmente en la zona central del panel. Algunas de ellas presentan al centro un mineral con forma cristalina de color rosado claro.

**Ilustración 47. Panel largo sección 3 Cerro Azul. Picado con halo oscuro a su alrededor y en ocasiones mineral al centro.**

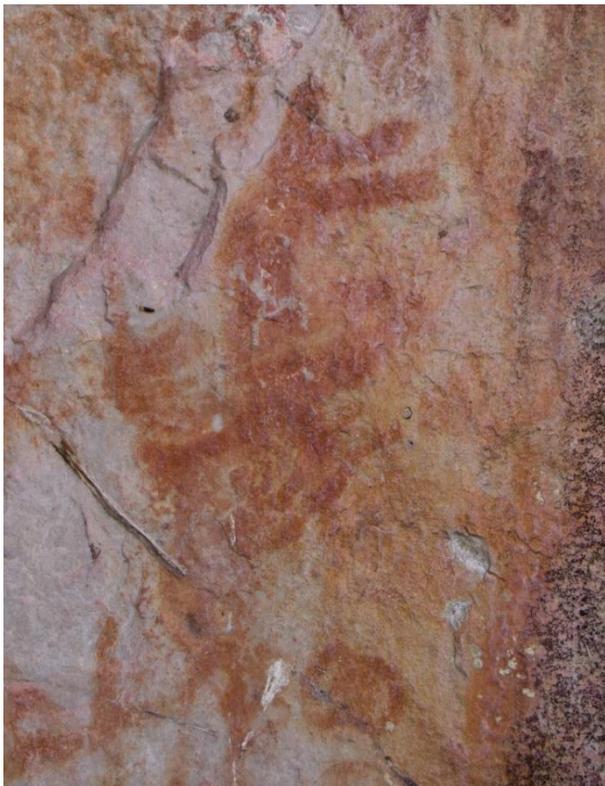
- Abrasión de capa pictórica. Algunas zonas de las pictografías presentan puntualmente abrasiones.

**Ilustración 48.** Panel largo sección 3 Cerro Azul. Se observan zonas de la pictografía con abrasión y pequeños faltantes en la parte baja de la imagen.

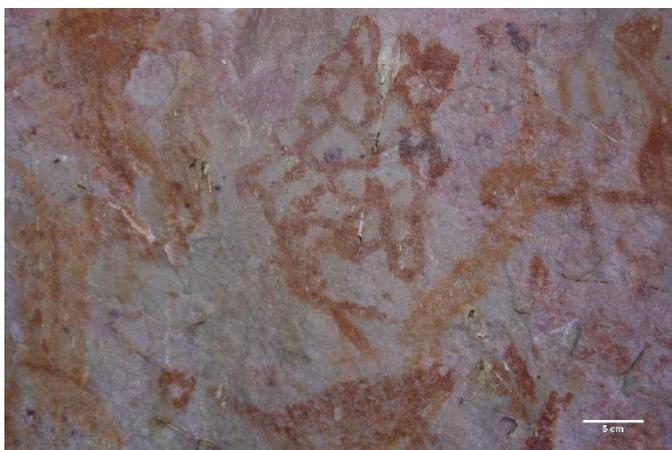
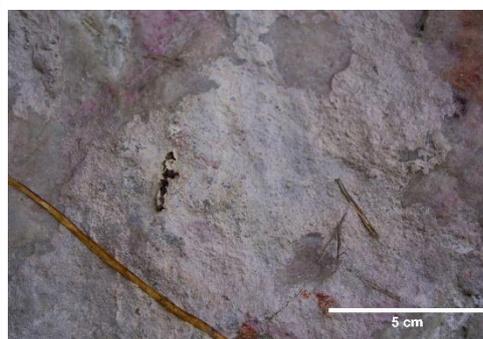
- Pequeños faltantes de soporte asociados a pérdida de capa pictórica se observan en la parte central y sur del panel.
- Excrementos de aves, sobre todo el panel y especialmente en las zonas más salientes se observan excrementos de ave a manera de escurrimientos blancos y negro.

**Ilustración 49.** Panel largo sección 3 Cerro Azul. Escurrimientos blancos (foto izquierda) y negros (foto derecha) aparecen sobre diversas zonas de la roca

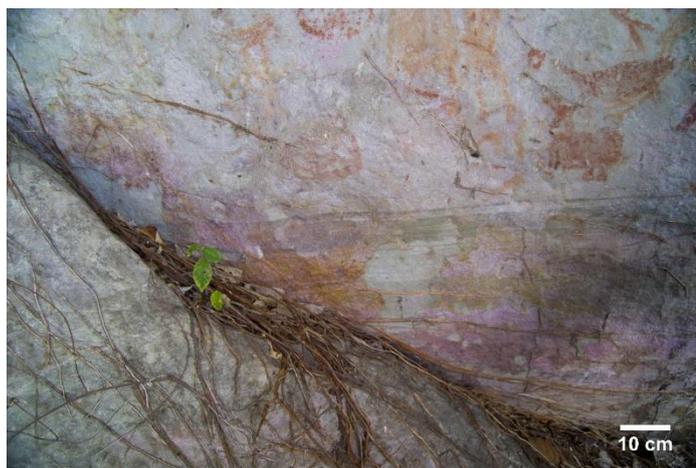
Ilustración 55. Panel Largo, sección 3 Cerro Azul. Hierba trepadora *Philodendron* cf *acutatum* cuyas raíces se adhieren fuertemente a la roca.

Como actividades de mantenimiento en este panel se realizó la poda de ramas que crecen en contacto con la roca de la especie *Paullinia* sp mientras que para el caso de las rosetas y de la especie *P. cf acutatum*, se trasladó enteramente a una roca cercana. Las raíces adheridas o en proximidad de la roca fueron cortadas y eliminadas manualmente o con la ayuda de espátulas de bambú.

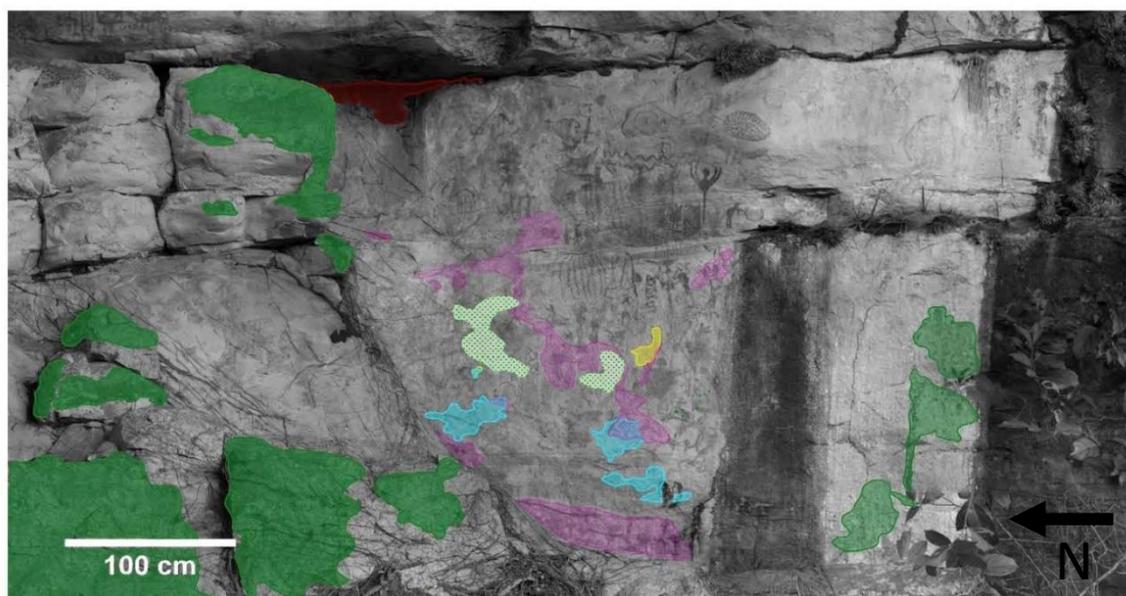
Ilustración 56. Levantamiento de estado de conservación del Panel Blanco sección 3. Deterioros no tratables

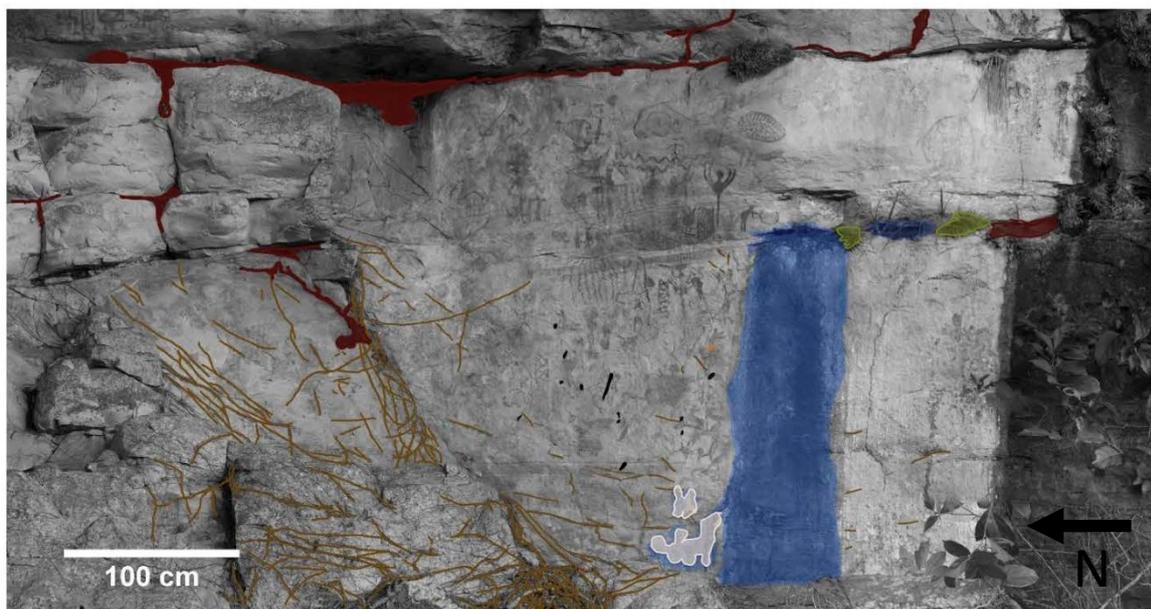
Ilustración 57. Levantamiento de estado de conservación del Panel Blanco sección 3. Deterioros tratables

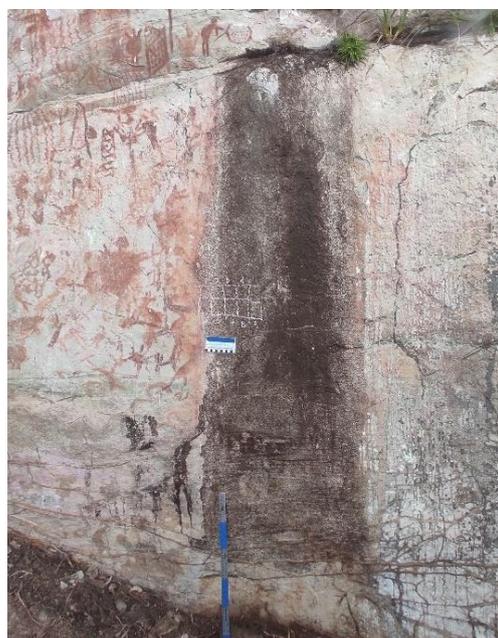
**Ilustración 58. Panel Largo sección 3 donde se realiza la prueba de limpieza mecánica y química L5 sobre biopátina**

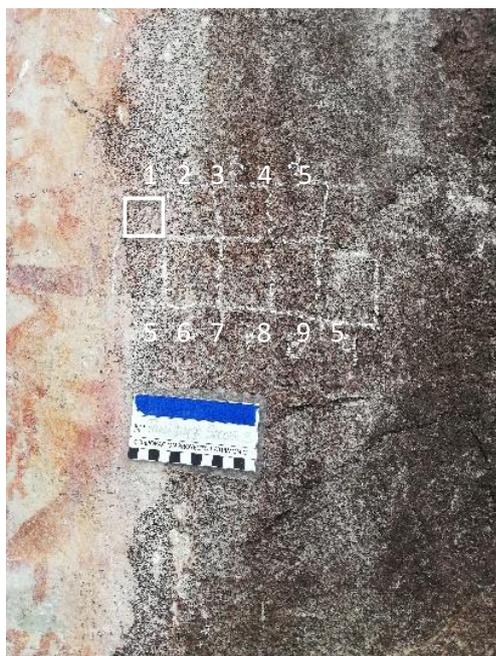
Ilustración 59. Panel Largo sección 3. Fotografía del resultado de la limpieza mecánica sobre escorrentía-biopátina.

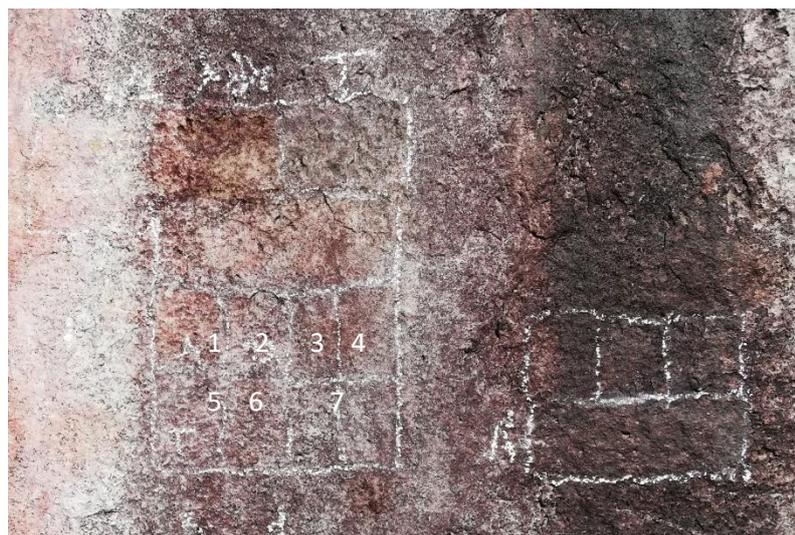
Ilustración 60. Panel Largo sección 3. Fotografía del resultado de la limpieza mecánica sobre escorrentía-biopátina.

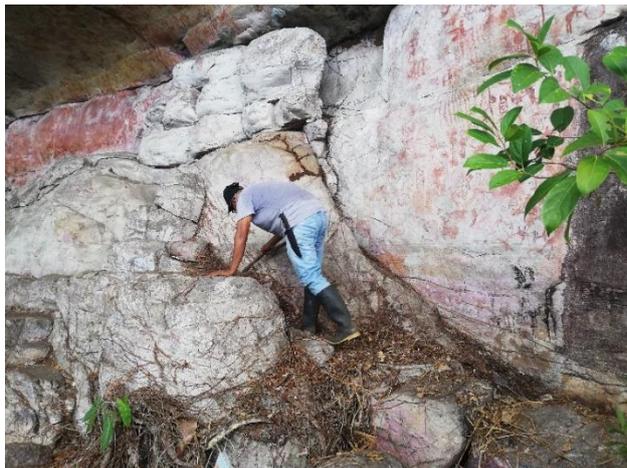
Ilustración 61. Panel Largo, sección 3, Cerro Azul  
Corte de raíces y remoción de la planta para  
trasplante en las proximidades de otras rocas (D)

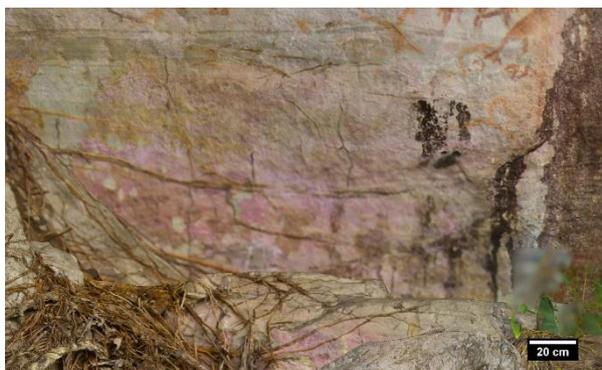
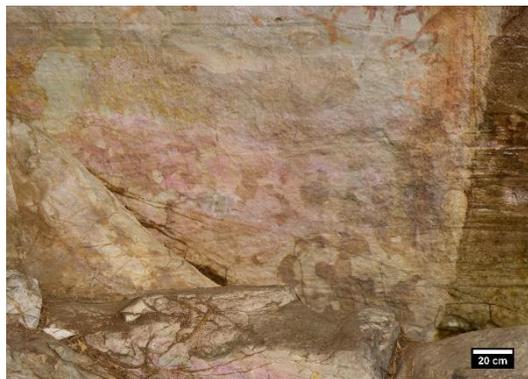
Ilustración 62 Panel Largo sección 3. Antes y después de la eliminación de tierra, raíces y mancha negra en partes bajas.

Las actividades de conservación realizadas en este panel consistieron en eliminar la tierra en la superficie de la parte inferior del panel con agua y cepillo. Simultáneamente aquellas raíces que no habían podido ser eliminadas en las actividades de mantenimiento se retiraron mecánicamente, previa humectación con agua, con uso de espátula metálica, de bambú y bistorí.

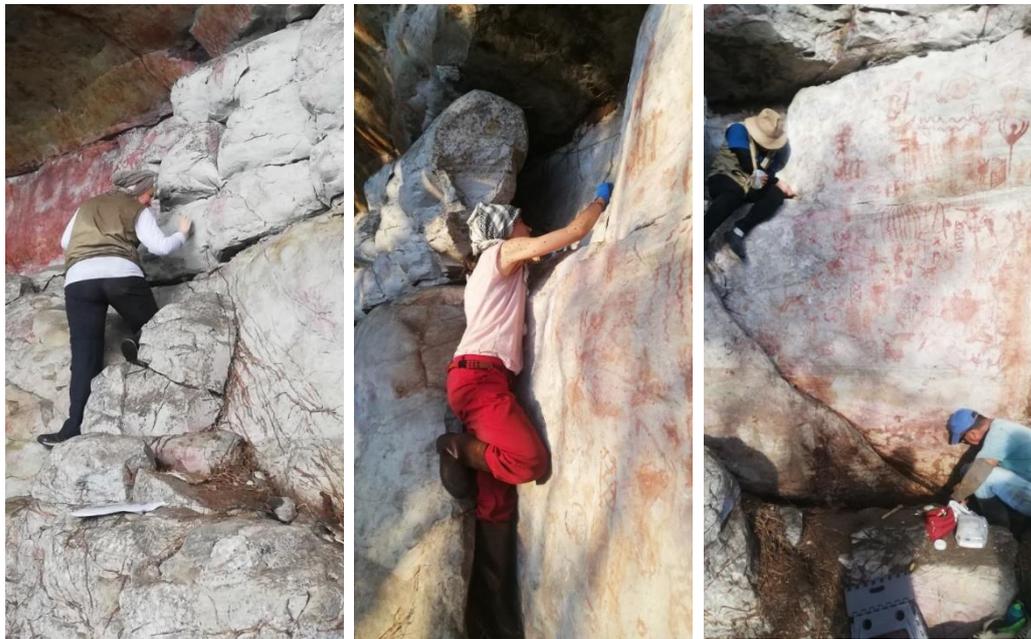
**Ilustración 63. Panel Largo sección 3. Limpieza mecánica con borradores y esponjas en partes altas de panel y en partes bajas retiro de raíces con espátula previa humectación.**

La limpieza de superficies con pictografías y con grafitis fue realizada con borradores de nata y de tinta y las deyecciones se eliminaron con hisopo húmedo y mecánicamente con esponja *WishAB*. Se trabajó a una altura superior a 1.70, buscando retirar aquellas galerías de termitas y deyecciones que interferían con la apreciación de los motivos rupestres.

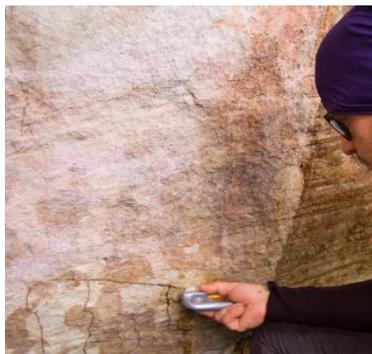
**Ilustración 65. Panel Largo sección 3. Antes y después de la eliminación de galería de termitas en la esquina superior norte del panel.**

Las galerías de termitas de la esquina superior norte del panel fueron eliminadas fácilmente mecánicamente con espátula de madera, aquellas presentes en las partes bajas del panel fueron más difíciles de eliminar y para ello se humedeció la superficie con agua y alcohol y se trabajó con la acción mecánica de cepillos de cerdas plásticas, espátulas de madera y de metal y arena de sílice cuyo efecto abrasivo permitió disminuir un poco la mancha de difícil remoción que dejan estas galerías.

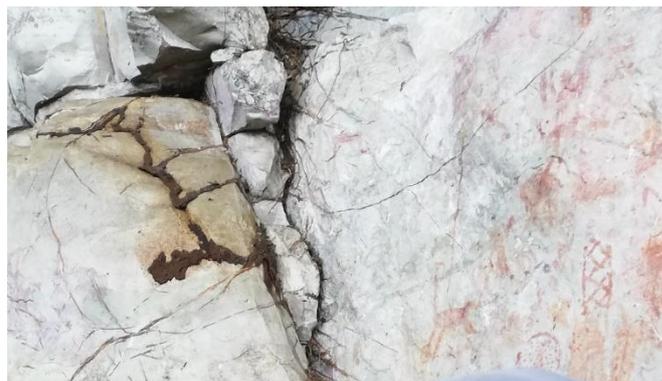
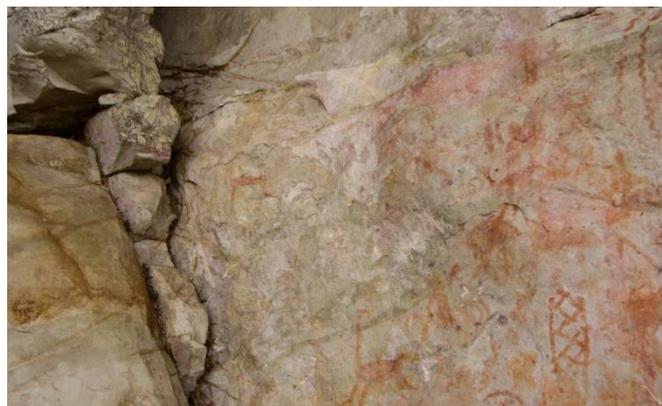
**Ilustración 66. Panel Largo sección 3. A la izquierda, limpieza con esponja de la biopatina húmeda y a la derecha, de la galería que desciende verticalmente al sur del escurrimiento.**

La limpieza de la escorrentía fue realizada aprovechando el agua que escurre por esta zona y la acción mecánica de esponja y trapo absorbente. Cuando se habían realizado las pruebas de limpieza la zona estaba seca y la remoción de la biopatina no parecía fácil de hacer, cuando se hizo la intervención, la época de lluvias había llegado y por tanto los escurrimientos estaban activos en todo el afloramiento rocoso.

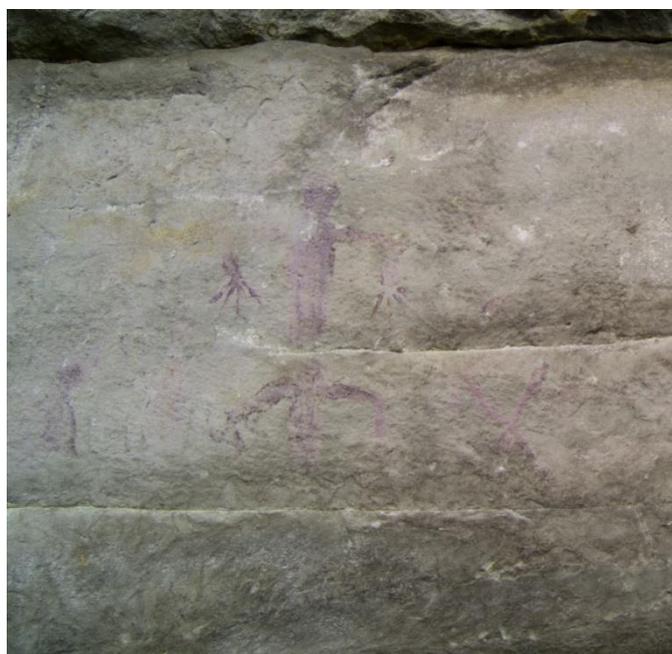
**Ilustración 72. Pictografías moradas en la sección 4 del Panel Blanco, segundo piso, Cerro azul representando motivos zoomorfos y geométricos.**

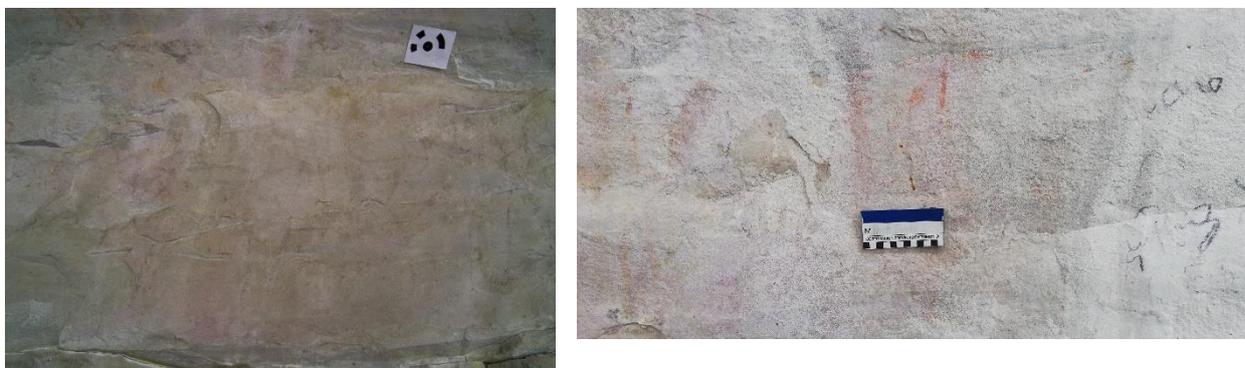
La sección 1 del panel, que corresponde a su extremo sur, es la zona de este panel en donde se identificaron mayor cantidad de pictografías. En algunas zonas los trazos y diseños pictográficos están muy difusos, como entre el panel 2 y 3 donde se observan rastros de color rojo y morado.

**Ilustración 73. Rastros difusos de pictografías en tonalidades rojo y morado entre la sección 2 y 3 del Panel Blanco, segundo piso, Cerro azul representando motivos geométricos.**

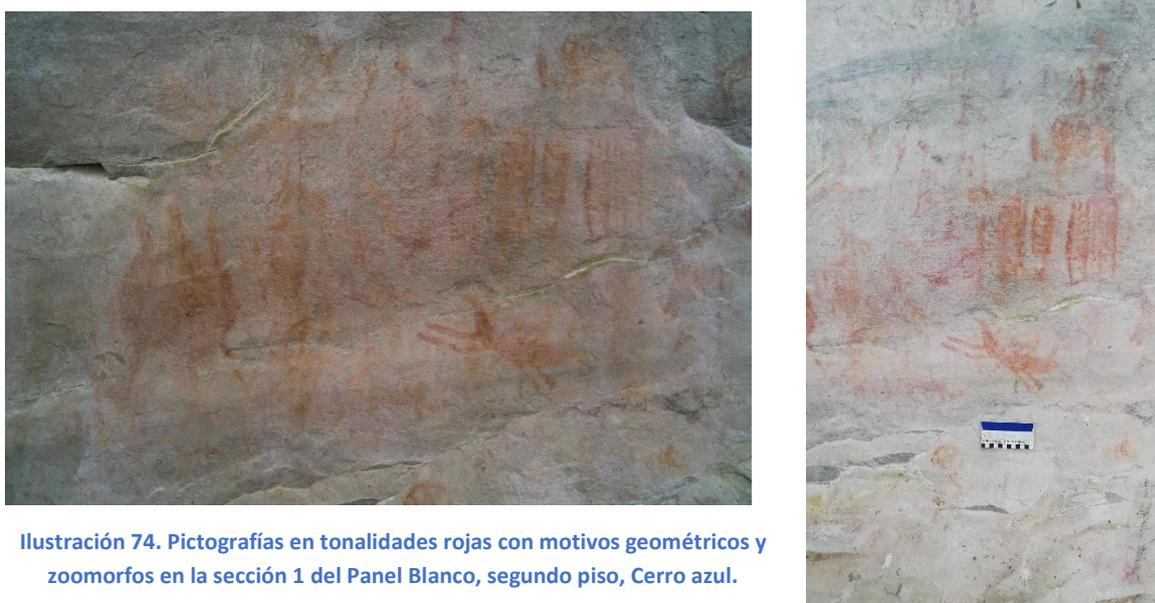
**Ilustración 74. Pictografías en tonalidades rojas con motivos geométricos y zoomorfos en la sección 1 del Panel Blanco, segundo piso, Cerro azul.**

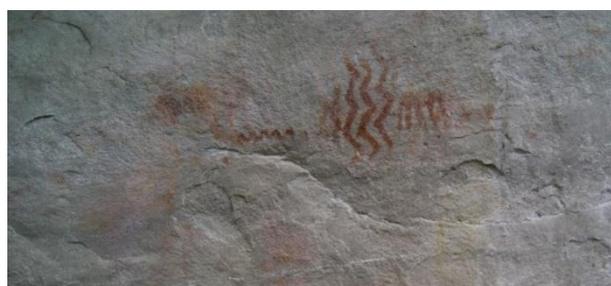
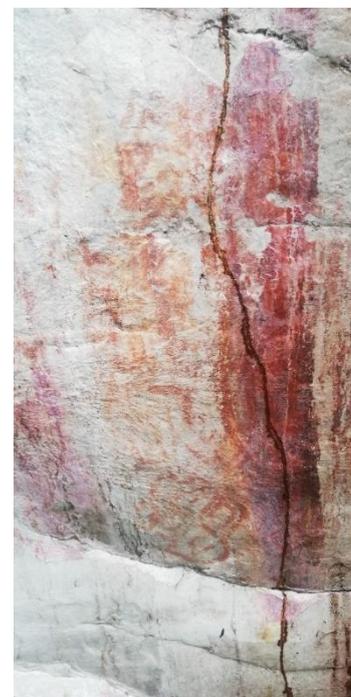
En el extremo sur de este panel se observan dos grupos de pictografías, el primero conformado por motivos geométricos de líneas ondulantes, verticales y paralelas a dispuestas a manera de zigzag, y el segundo conformado por rombos y una mancha roja intensa y extendida, que apareció en este proyecto después de retirar la vegetación y biopatina que lo cubría.

Ilustración 76. Pictografías en tonalidades rojas con motivos geométricos al sur de la sección 1 del Panel Blanco, segundo piso, Cerro azul

A excepción de los motivos recién descubiertos (Ilustración 76 B), las pictografías presentan una apariencia mate que se puede relacionar con la mineralización de la superficie rocosa. Algunos motivos presentan mayor intensidad del color que otros. Los rojos más oscuros de acuerdo al sistema de ordenación del color de Munsell corresponden a: 4/8 10R, 3/6 10R y rojos más claros a 6/6 2.5 YR. De

acuerdo con la observación de las imágenes procesadas con *Dstrech* se pudo identificar que hay algunos diseños que no son fácilmente reconocibles a simple vista debido posiblemente a la degradación del color y a la formación de capas de minerales en superficie.

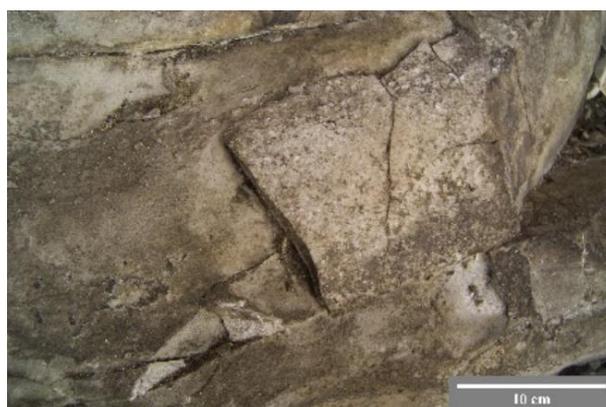
- Desprendimientos en zonas donde se da la fragmentación y asociados a oquedades se observan zonas desprendidas, que aún se tienen in situ pero basta que algún proceso de cristalización genere movimientos internos y corren riesgo de desprenderse.

**Ilustración 87. Panel Blanco. Zona de desprendimientos con fisuras que presentan oquedades, en la zona media la coloración mas clara muestra la reciente pérdida de un desprendimiento (faltante)**

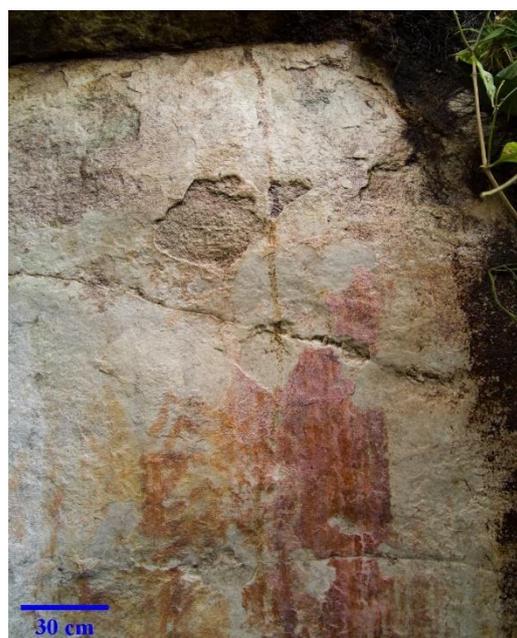
- Faltantes por exfoliación. Aparecen en muchos lugares de las superficies pétreas, con diferentes profundidades y evidencian la pérdida de material pétreo de forma laminar

**Ilustración 88. Panel Blanco segundo piso Cerro Azul. Arriba de las pictografías se observan dos faltantes por exfoliación**

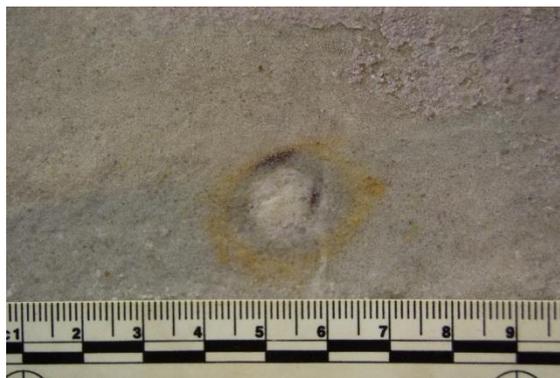
- Picado asociado a mancha concéntricas de diferentes tonalidades (ocres o grises) se observan en las superficies pétreas de varias secciones (4, 5 y 6). En algunas ocasiones, particularmente en la sección 1, las manchas no se observan pero sí el picado.

**Ilustración 89. Panel Blanco segundo piso Cerro Azul. Picado de la superficie pétreo con mancha concéntrica asociada.**

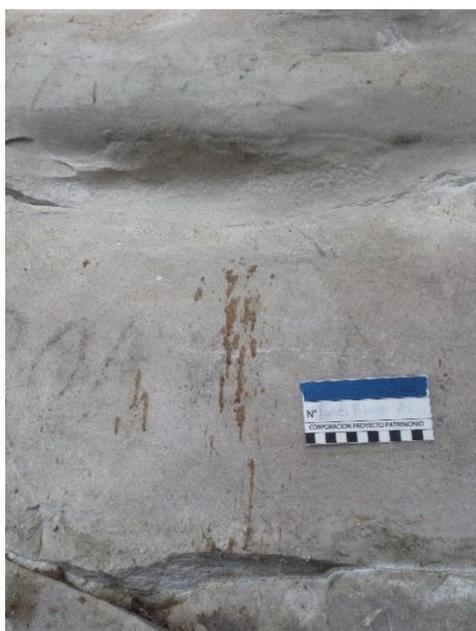
- Manchas de apariencia resinosa, en parte baja, probablemente ocasionadas por el exudado del árbol de la sección 1.

**Ilustración 90. Panel blanco Cerro Azul. Detalle de las manchas resinosas del sector 1 y 2-**

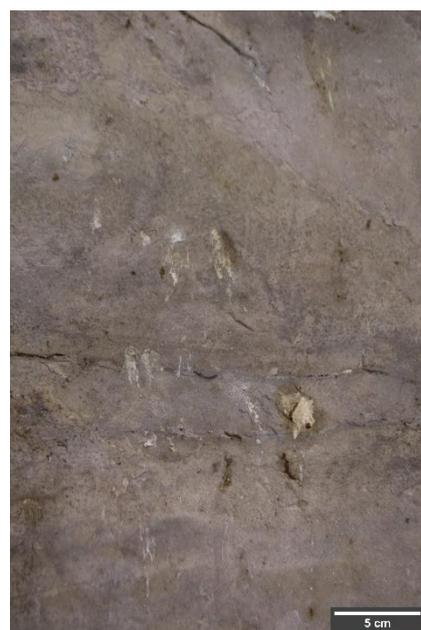
**Ilustración 91. Panel blanco Cerro Azul. Detalle de las deyecciones blancas presentes en la superficie rocosa.**

- Deyecciones de ave de color crema o negro presentes en las partes más salientes y en las partes bajas de este panel. (ilustración 91)
- Nidos de avispa fueron observados en los sectores 1, 2 y 5 del Panel Blanco en partes bajas .

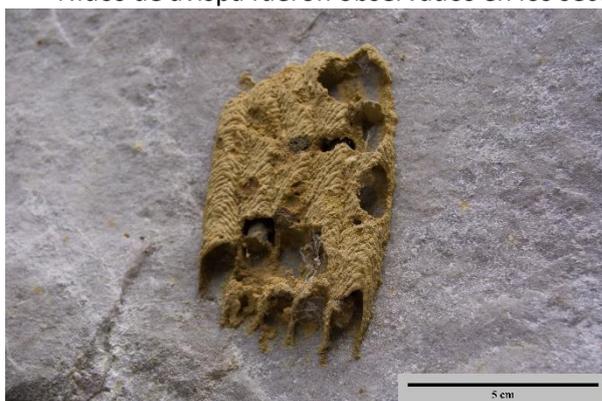
**Ilustración 92. Panel Blanco, sección 2. Detalle de algunos nidos de avispa hallados en la parte alta del panel 2.**

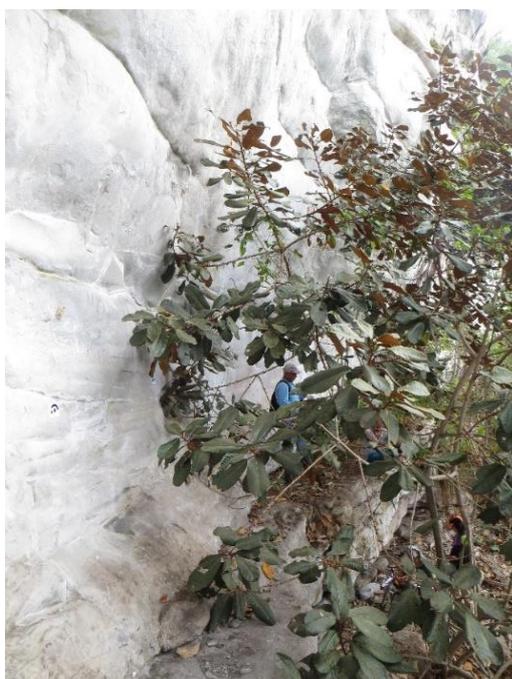
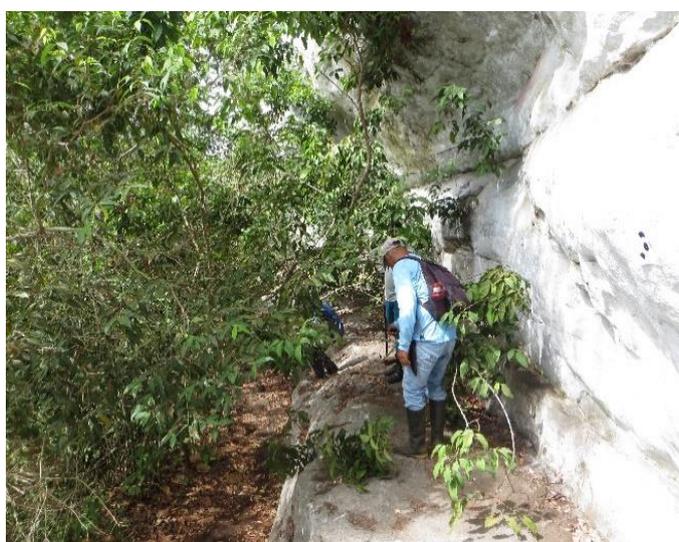
Ilustración 97. A. *Ficus albert-smithii* cuyas ramas se encuentran en interacción con la sección 1 el panel. B Especie arbustiva *Protium leptostachyum* en interacción con el panel en la sección 4 del Panel blanco, Cerro Azul.

Respecto a la presencia de flora, en este caso se realizaron podas de las ramas a la especie arbórea *Ficus albert-smithii* de la sección 1 y *Protium leptostachyum* de la sección 4 con serrucho y machete para facilitar el acceso y realizar la documentación e intervención.

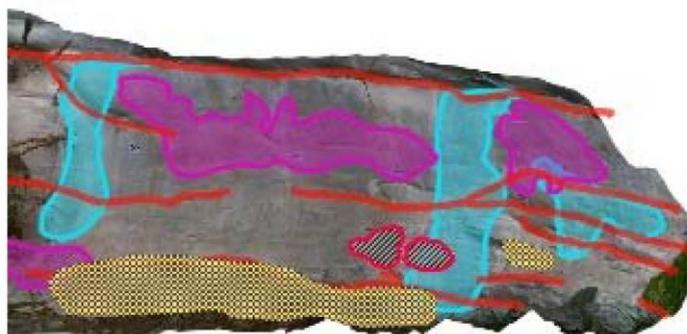
- Grietas horizontales que atraviesan toda la sección.
- Fragmentación en extremo sur y abajo.
- Nidos de avispa en partes bajas.
- Desprendimientos en partes bajas cercanos a zonas de fragmentación.

Ilustración 98. Levantamiento de estado de conservación del Panel Blanco sección 1. Deterioros No tratables

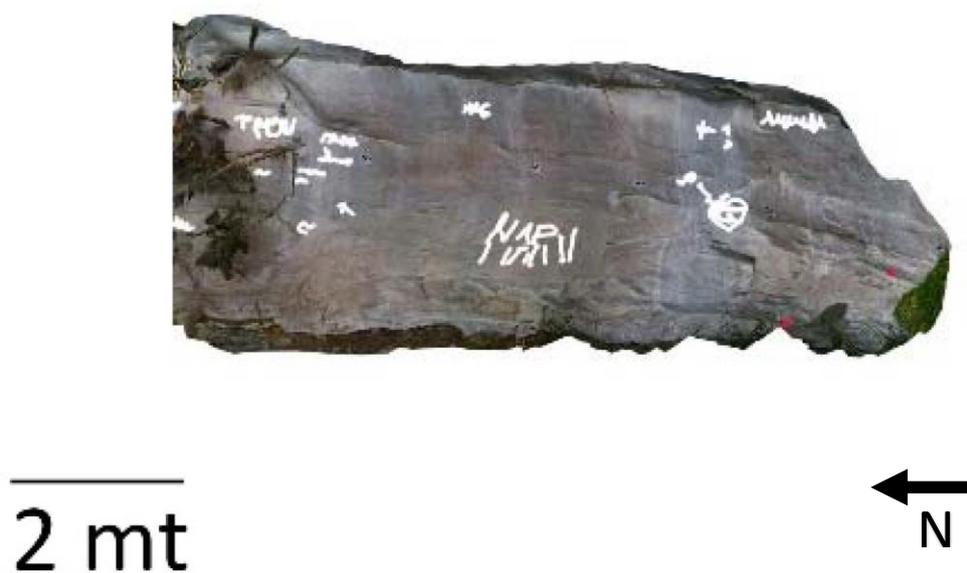
Ilustración 99. Levantamiento de estado de conservación del Panel Blanco sección 1. Deterioros tratables.

- Mancha verde en límite de desecación de eflorescencia en grietas.
- Nidos de avispas.
- Faltante asociado a exfoliación en parte media.
- Grafitis en carbón grafito en zona media alta y en todo el extremo sur.
- Fragmentación en partes bajas al centro.
- Grietas horizontales que atraviesan toda la sección.
- Desprendimiento en zona media.
- Velos salinos en extremo sur superior.
- Concreciones asociadas a grietas en tonos blanco (al centro), morado (al medio) y pátina verde (afuera). Arriba al centro de la sección hay patina rosada y amarilla.
- Manchas negras de hollín en zonas bajas.
- Manchas ocre (óxido en zonas bajas).
- Deyecciones blancas y café oscura en zona sur cerca al árbol.
- Manchas resinosas en extremo sur de la sección.
- Rastros de policromía con faltantes.
- Telaraña en grietas de parte bajas.
- Deyecciones en zona media baja.

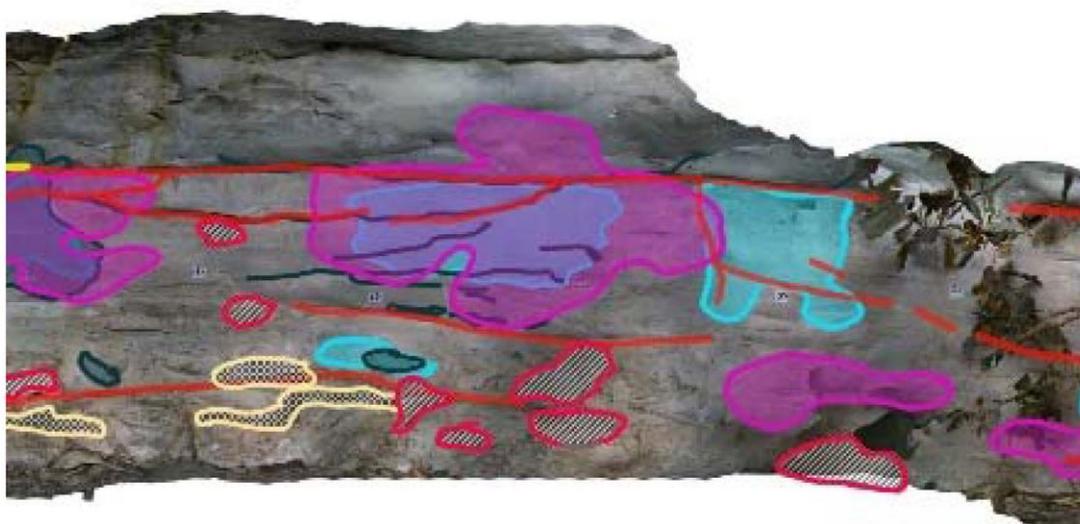
Ilustración 100. Levantamiento de estado de conservación del Panel Blanco sección 2. Deterioros No tratables

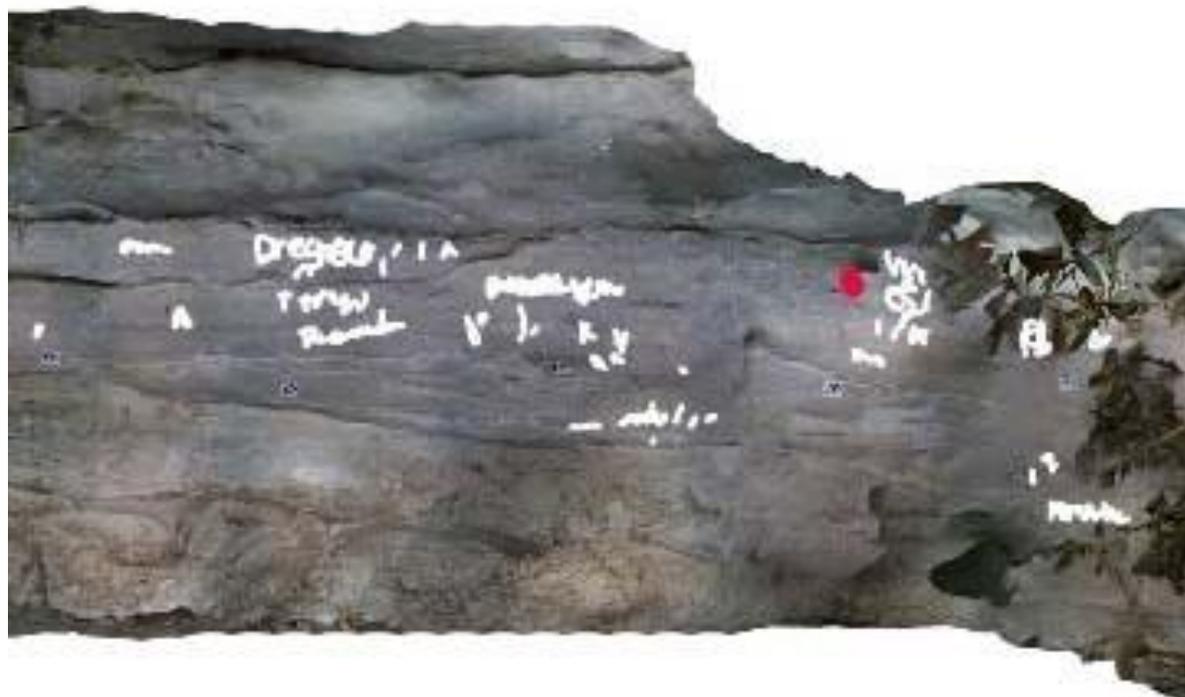
Ilustración 101. Levantamiento de estado de conservación del Panel Blanco sección 2. Deterioros tratables.

- Galería de termitas marrón
- Telaraña en grietas arriba y abajo del are interior, grietas asociadas a algas verde.
- Deyecciones en parte media y baja saliente.
- Mancha verde en frente de humedad de grietas. Limite exterior de desecación de la eflorescencia.
- Nido de insectos en zona media y en parte baja (avispas).
- Grietas horizontales que atraviesan toda la sección.
- Fragmentación en partes baja salientes.
- En límite norte de panel se observan faltantes asociados a exfoliación, con borde de sales.
- Concreciones blancas, capa heterogénea (grosor desigual) con agregación en zona sur, donde hay tonalidades amarillas -> Escurrimiento.
- Concreción morada más delgadas que blanca, asociadas a grietas en zona sur. Se mezclaron con eflorescencia blanca.
- Mancha negra que crece sobre la eflorescencia, asociada a hollín.
- Mancha ocre zona norte superior.
- Grafitis en carbón.
