**Proyecto Conservación y señalización de las pinturas rupestres de los sitios arqueológicos Nuevo Tolima y Cerro Azul, Serranía la Lindosa, Guaviare.**

**COMPONENTE CONSERVACION**

**Pinturas rupestres de Cerro azul**

INFORME FINAL

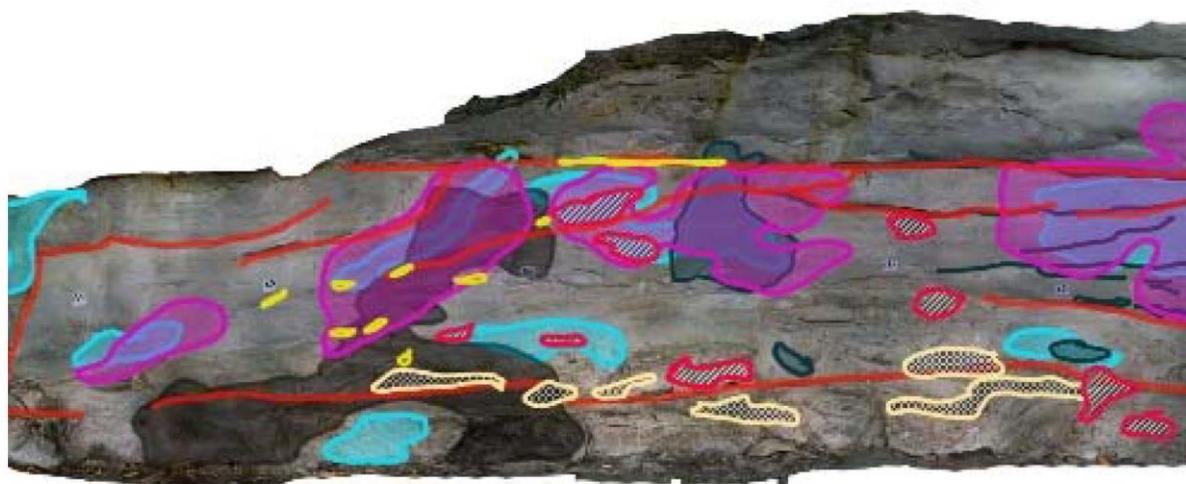
Ilustración 102. Levantamiento de estado de conservación del Panel Blanco sección 3. Deterioros No tratables.

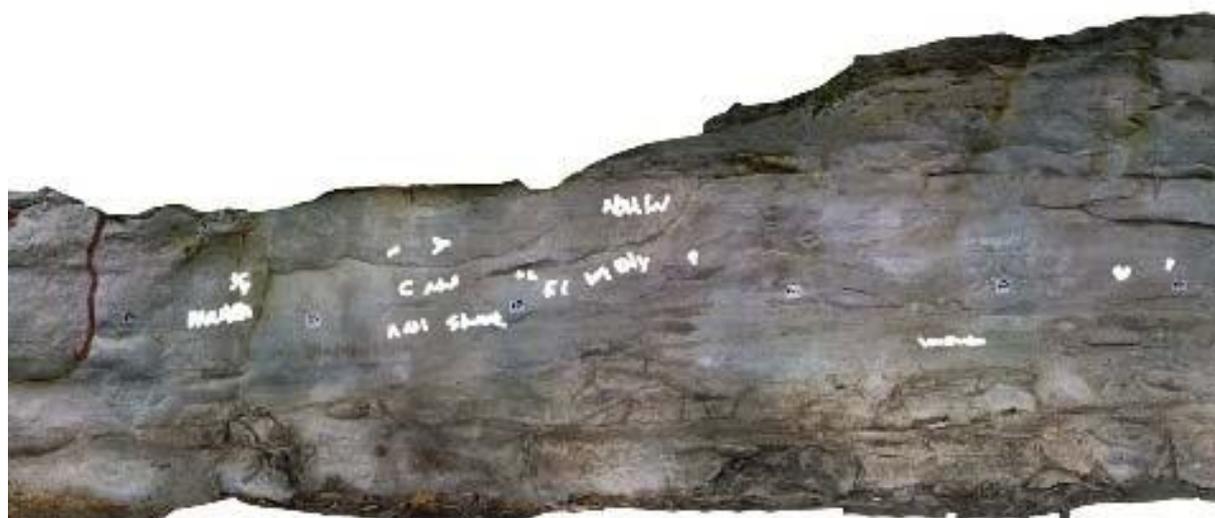
Ilustración 103. Levantamiento de estado de conservación del Panel Blanco sección 3. Deterioros tratables.

- Galería de termitas, extremo sur en sentido vertical color café oscuro.
- Telaraña en grietas horizontales.
- Biopatina verde en hendidura de grieta.
- Vegetación: el arbusto *Protium leptostachyum* (Burseraceae), presentaba numerosas ramas en contacto la roca.
- Nido de avispa costado sur zona media.
- Deyecciones parte superior blanca y ocre (relacionadas con construcción de nidos de avispa).
- Inscripciones de carbón.
- Faltantes asociados a exfoliación.
- Concreciones blancas gruesas y coherentes. Ocre oscuro gruesas y coherentes, morada cerca a blancas.
- Mancha verde a lo largo de la grieta inferior.
- Mancha de hollín en extremo norte que ocupa toda la altura.
- Mancha ocre asociada a eflorescencia.
- Fragmentación, frecuentemente den partes bajas.
- Desprendimientos asociados a grietas.
- Velos salinos en zona superior y al sur

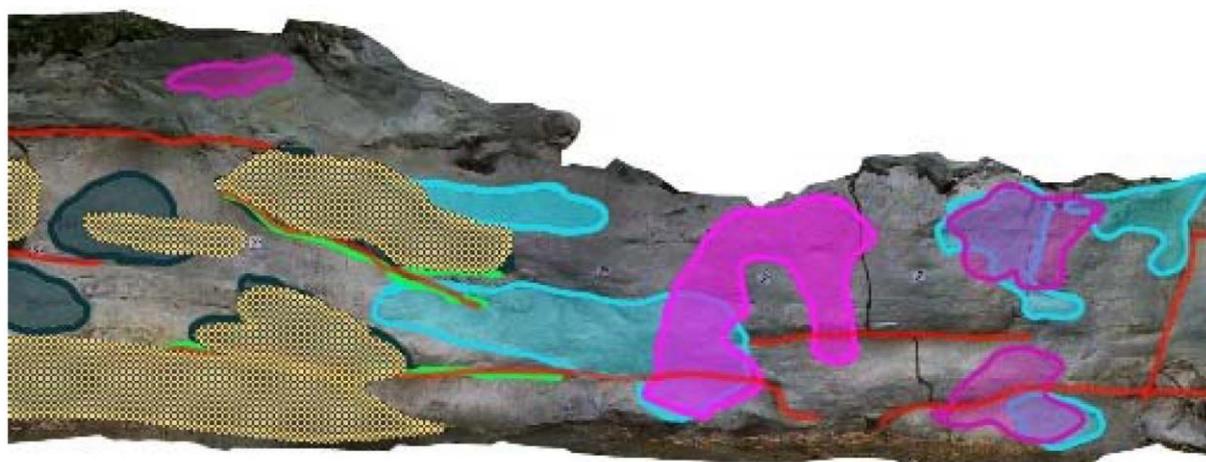
Ilustración 104. Levantamiento de estado de conservación del Panel Blanco sección 4. Deterioros No tratables

- Picado: localizado en la parte izquierda de esta sección, se ve una zona de picado en la roca y algunos casos aislado al lado derecho.
- Fragmentación: Se caracteriza por fracturar la roca y crear piezas sueltas. En esta sección hay una zona extensa con este fenómeno al lado derecho.

- Grietas. Esta sección presenta grietas verticales predominantemente.

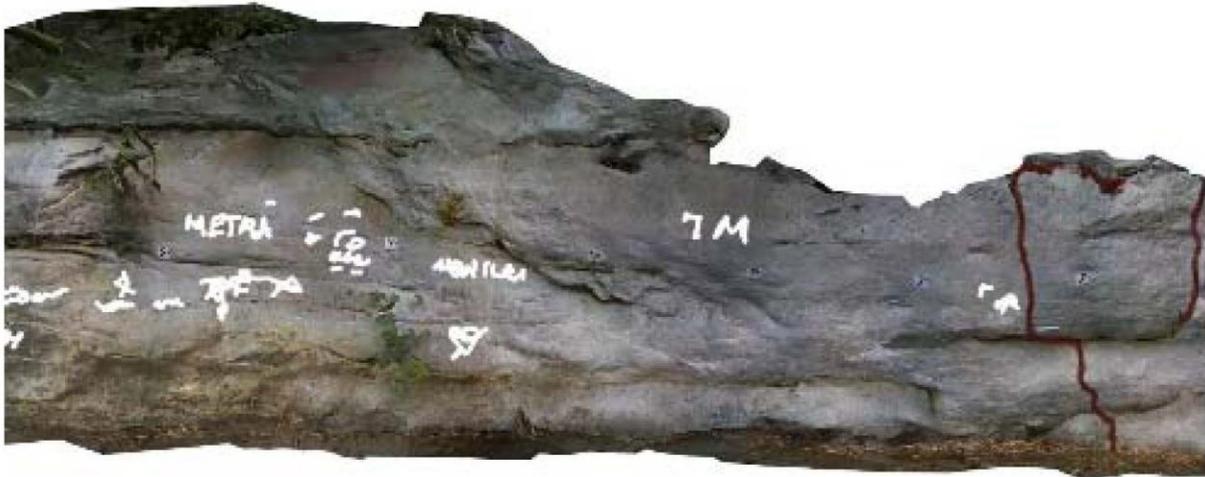
Ilustración 105. Levantamiento de estado de conservación del Panel Blanco sección 4. Deterioros tratables

- Manchas verdes características del color de la roca: en esta sección está asociada a una grieta horizontal que atraviesa toda esta sección. Existe otra mancha verde de menor tamaño en la parte inferior, asociada a una grieta, una mancha rosada y la zona de desprendimiento.

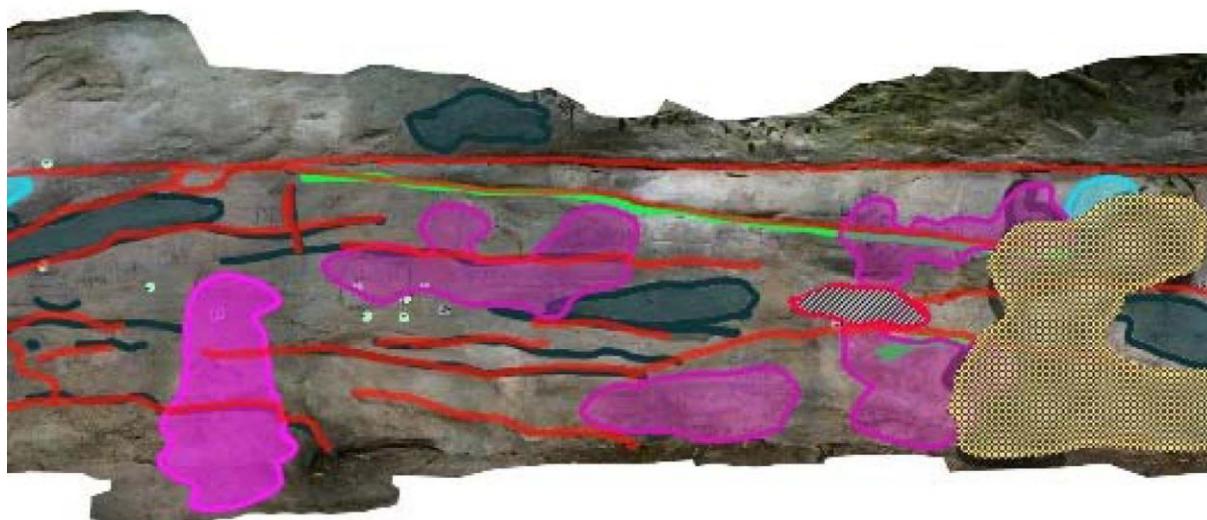
Ilustración 106. Levantamiento de estado de conservación del Panel Blanco sección 5. Deterioros No tratables

- Fragmentación: Se caracteriza por fracturar la roca y crear piezas sueltas. En esta sección hay cuatro zonas donde se presenta este fenómeno, dos arriba, una en la parte inferior, otra en la mitad del panel hacia el extremo derecho.

- Grietas. Esta sección presenta grietas transversales y verticales que forman una gran retícula.

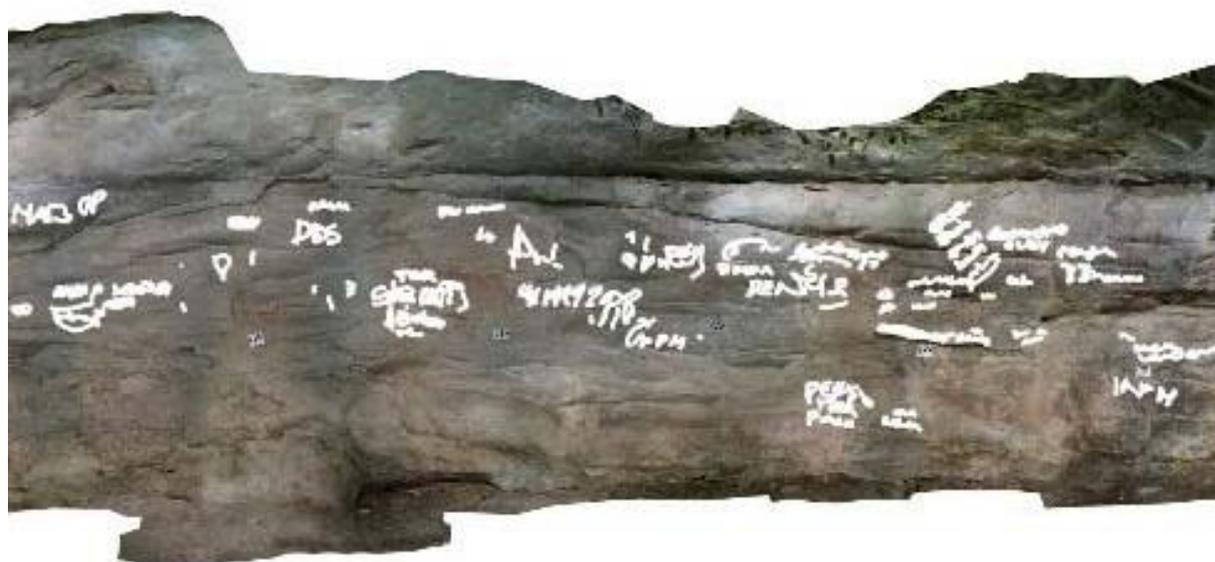
Ilustración 107. Levantamiento de estado de conservación del Panel Blanco sección 5. Deterioros tratables

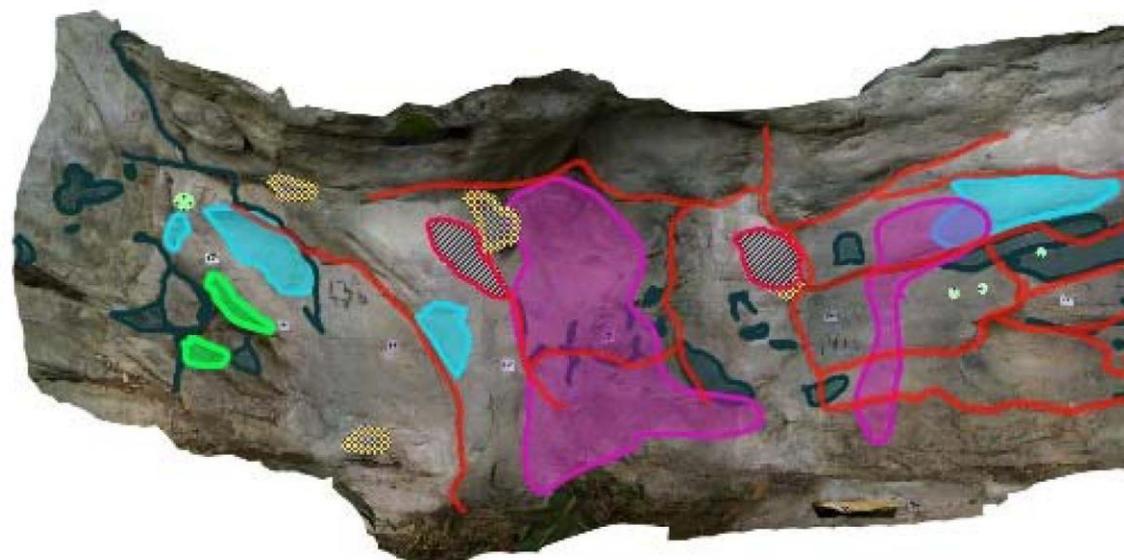
Ilustración 108. Levantamiento de estado de conservación del Panel Blanco sección 6. Deterioros No tratables

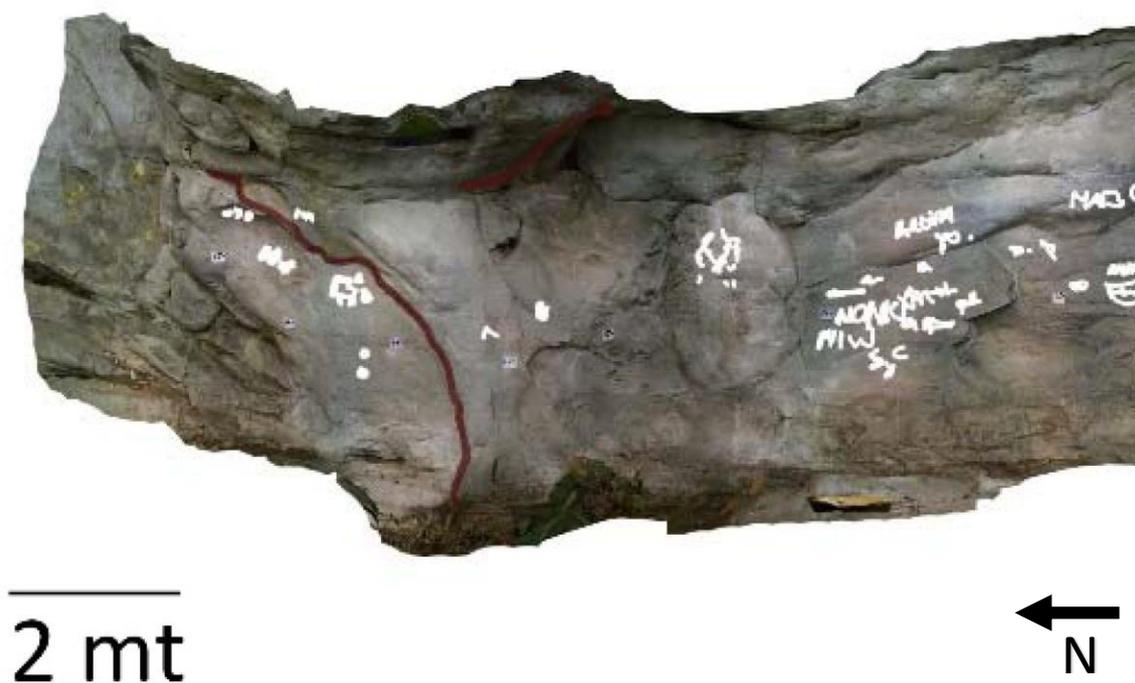
Ilustración 109. Levantamiento de estado de conservación del Panel Blanco sección 6. Deterioros tratables

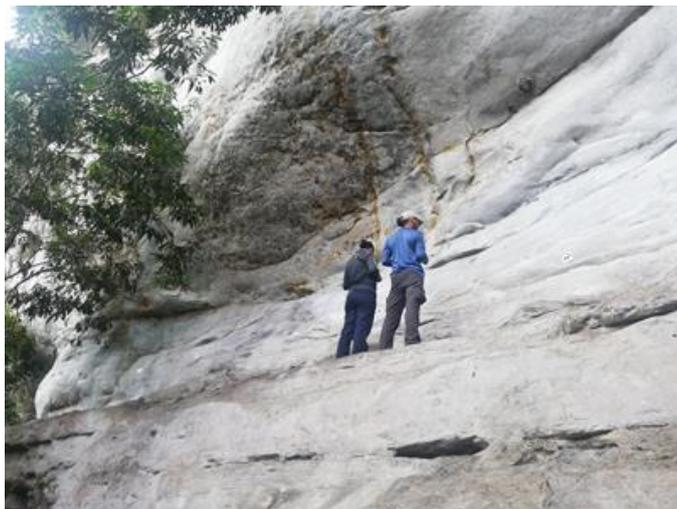
La zona donde más aparecen inscripciones y grafitis en el Panel Blanco está ubicada en la plataforma ubicada a 2,5m del piso, allí son mas de 100m2 de superficie pétrea que serán abordados en la intervención.

**Ilustración 110. Panel Blanco. Segundo Piso Cerro Azul. Zona de grafitis**

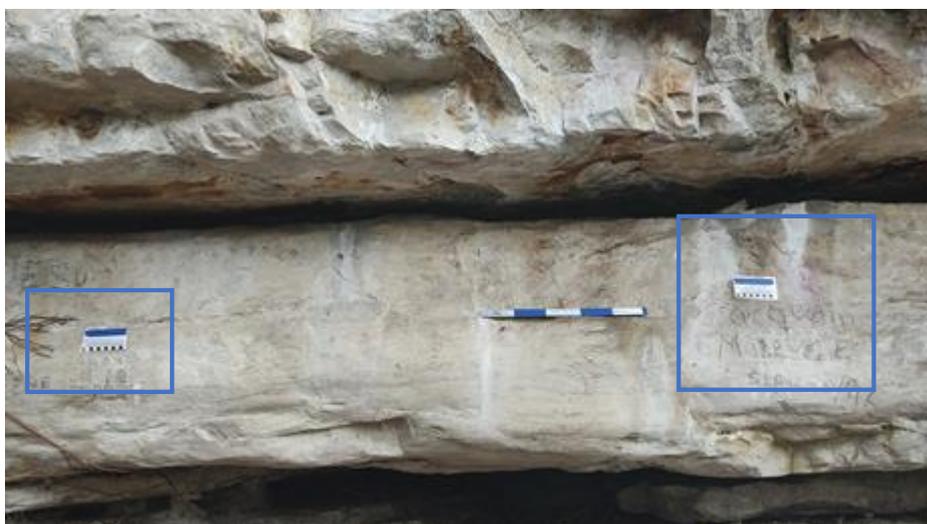
**Ilustración 111. Panel Blanco. Segundo Piso Cerro Azul. Pruebas de limpieza L1 a la derecha y L2 a la izquierda.**

L1: se realizaron pruebas mecánicas para eliminar el grafiti de color negro posiblemente grafito ubicado en la parte baja del costado sur del Panel Blanco; área sin pictografías.

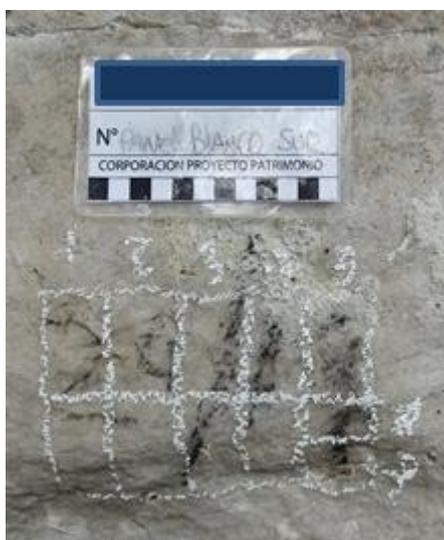
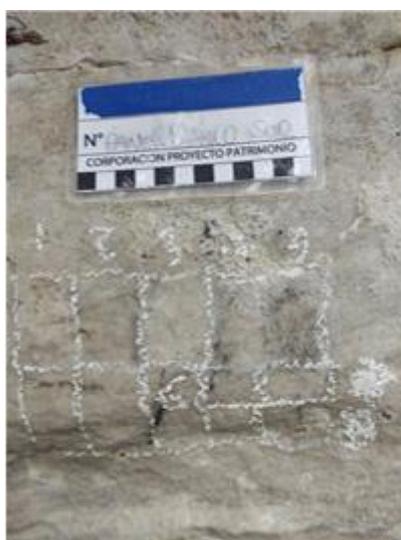
Ilustración 112 Panel Blanco. Segundo Piso Cerro Azul. A. Antes de realizar la prueba de limpieza L1 mecánica. B Resultado de la prueba L1 limpieza mecánica.

Si	No	Mala	Regular	Buena	Muy buena		
L1	Costado sur del panel blanco en el nivel más bajo. Superficie rocosa de color blanco sin pictografía. Prueba realizada a 1.5 m del piso	1	BORRADOR DE NATA		X				X	Eliminó por completo el grafito.
		2	ESTROPAJO		X		X			Esparce el grafito.
		3	ESPONJA WISH AB		X				X	Eliminó por completo el grafito.
		4	CEPILLO DE CERDAS PLÁSTICAS		X	X				No elimina
		5	ESPONJA SCOTCH BRITE				X			Deja rastros.
		6	LÁPIZ FIBRA DE VIDRIO		X	X				No elimina.
		7	BISTURÍ		X					No se realiza.
		8	BORRADOR DE TINTA		X				X	Elimina por completo.

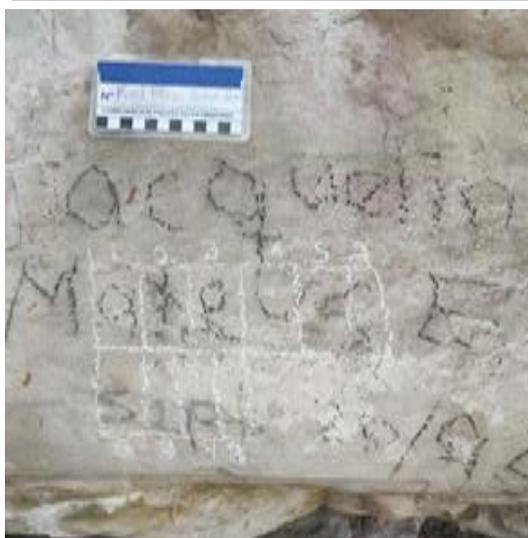
Ilustración 113 Panel Blanco. Segundo Piso Cerro Azul. Resultado de la prueba L2 limpieza mecánica

L2	Costado sur del panel blanco en el nivel más bajo. Superficie rocosa de color blanco sin pictografía. Prueba realizada a 1.5 m del piso	2	ESTROPAJO		X	X				Migra el pigmento
		3	ESPONJA WISH AB		X	X				
		4	ESPONJA SCOTCH BRITE		X	X				
		5	CEPILLO DE CERDAS PLÁSTICAS		X	X				Migra el pigmento. Elimina más que el estropajo.
		6	Lápiz de fibra de vidrio		X			X		
		7	BISTURÍ		X					
		8	BORRADOR DE TINTA		X	X				
			BLOQUE ABRASIVO		X		X

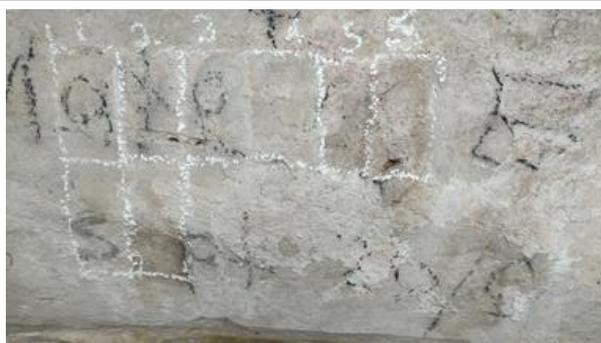
Ilustración 114 Panel Blanco. Segundo Piso Cerro Azul. Resultado de la prueba de limpieza química sobre la inscripción en grafito

2	rocosa de color blanco sin pictografía Prueba realizada a 1.5 m del piso	3	3A (alcohol agua acetona 1:1)			X	X				X	X	X		
		4	A1- D1 (Acetato de etilo y dimetil formamida 2:1)	X				x			x	x			Se combinó con remoción mecánica (bisturí).
		5	THINNER	X				x			x	x			Elimina parcialmente
		6	EDTA 10%		X				X		X				Elimina bien
		7	EDTA al (%) en Carbopol	X				X		X				Elimina bien

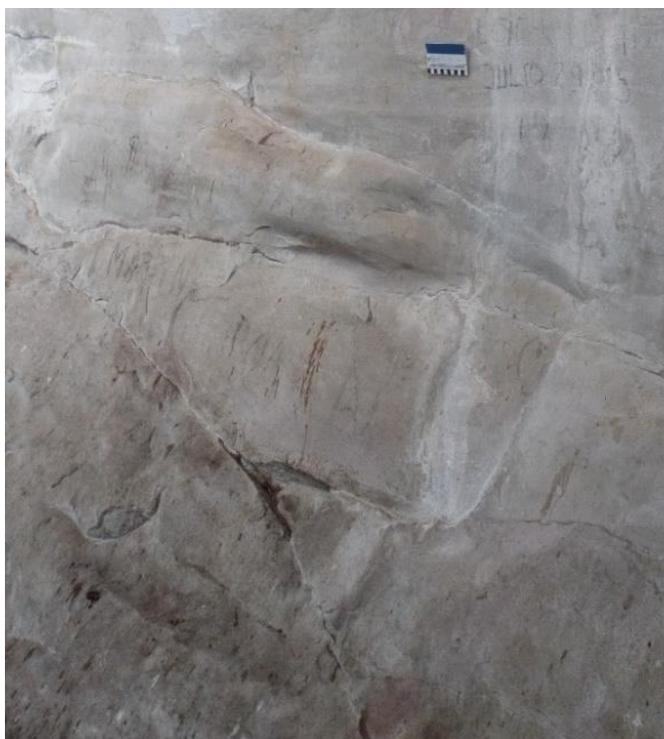
Ilustración 115 Panel Blanco. Segundo Piso Cerro Azul. A la izquierda resultado de la prueba L2 limpieza mecánica y la derecha prueba de limpieza química sobre la inscripción en grafito

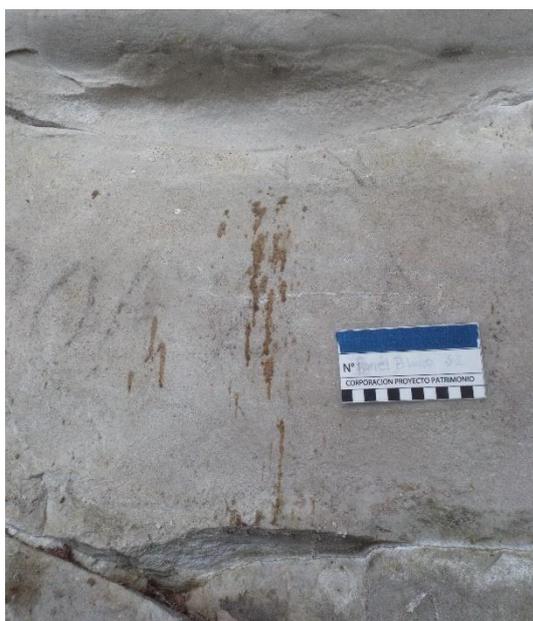
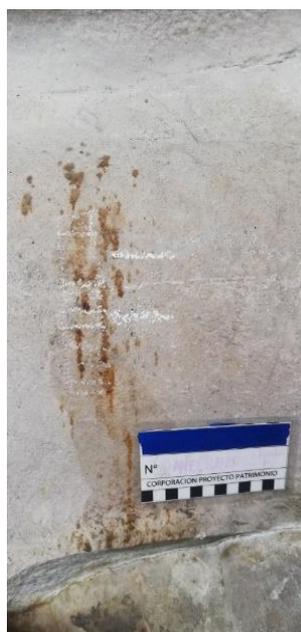
L6: se realizaron pruebas mecánica y química para eliminar la mancha resinosa presente en la parte baja de la sección 2, costado sur del Panel Blanco; área sin pictografías.

Ilustración 116 Panel Blanco sección 2. Segundo Piso Cerro Azul. Antes y después de realizar la prueba de limpieza L6 mecánica y química.

L6	Costado sur del panel blanco, sección 1. Superficie rocosa de color blanco sin pictografía. Prueba realizada a 1 m del piso	1	BORRADOR DE NATA		X	X				
		2	BORRADOR DE TINTA		X		X			No quita bien
		3	ESPONJA WISH AB		X	X				
		4	ESPONJA SCOTCH BRITE		X	X				
		5	CEPILLO DE CERDAS PLÁSTICAS		X	X				
		6	BLOQUE ABRASIVO		X	X				
		7	BISTURÍ		X			X		Deja residuos
		8	Lápiz de fibra de vidrio		X		X			No quita bien
		9	ESTROPAJO		X	X	X

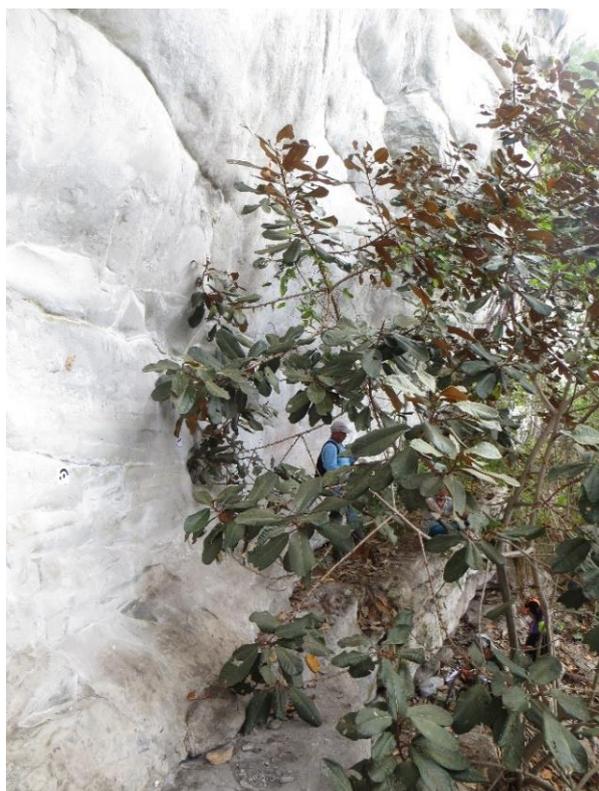
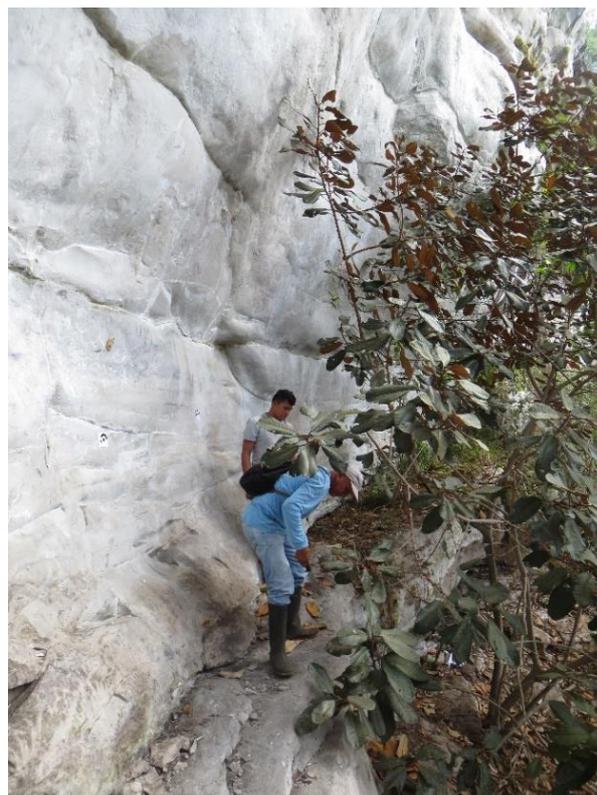
Ilustración 117. *Ficus albert-smithii*. A: Estado inicial, ramas en interacción con el panel, B: Poda de ramas, Panel blanco, Cerro Azul

Respecto a la presencia de flora, en este caso se realizaron podas de las ramas a la especie arbórea *Ficus albert-smithii* de la sección 1 y *Protium leptostachyum* de la sección 4 con serrucho y machete para facilitar el acceso y realizar la documentación e intervención.

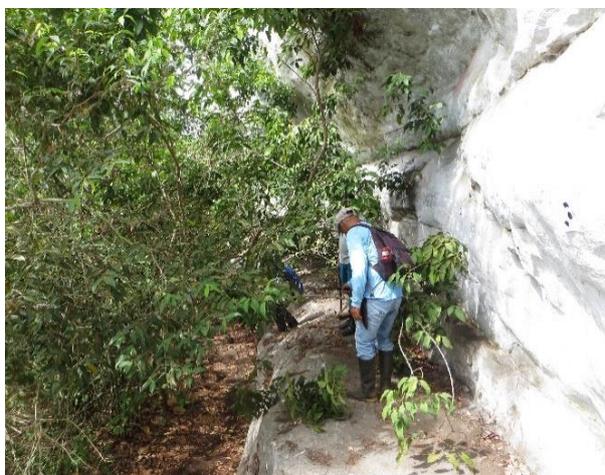
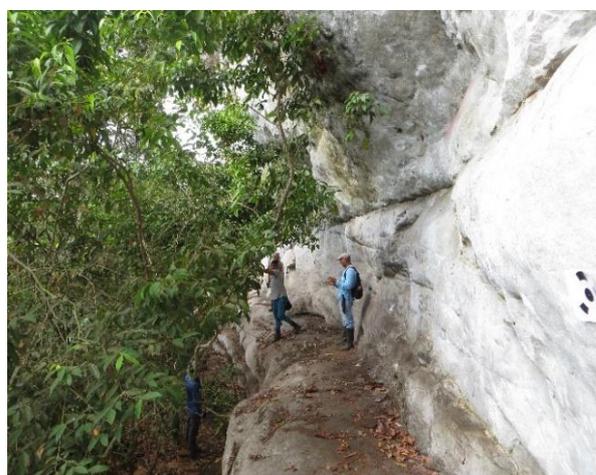
Ilustración 118 Panel Blanco. Segundo Piso Cerro Azul. Especie *Protium leptostachyum* en interacción con el panel, (A) y posterior a la poda de ramas (B), Panel blanco, sección 5, Cerro Azul

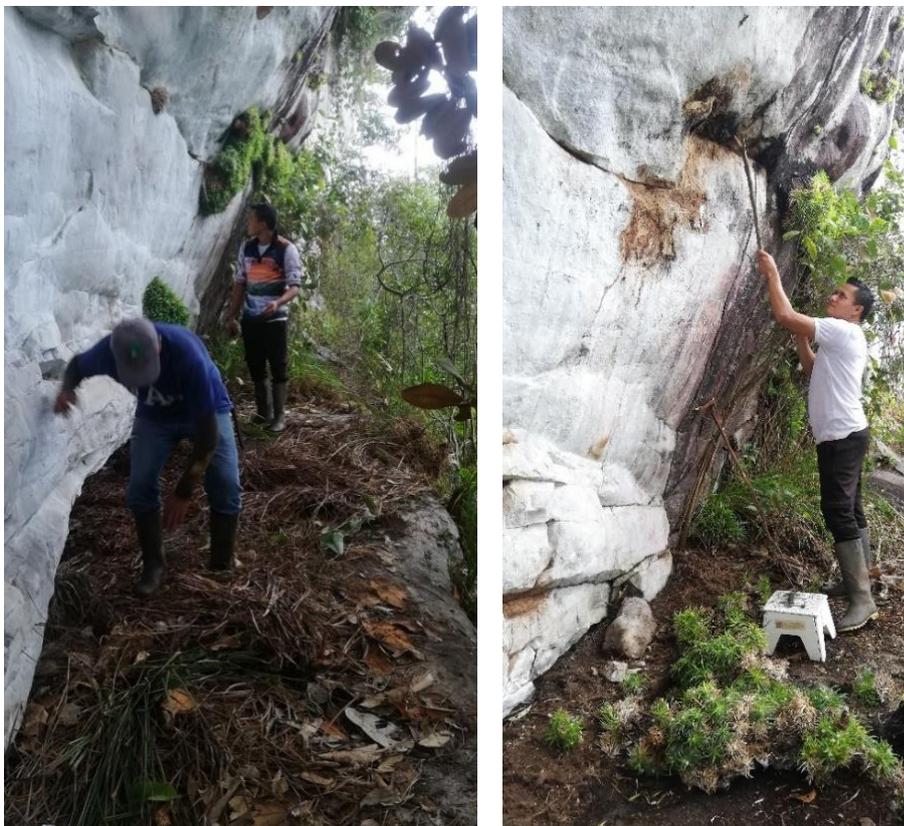
Ilustración 119 Panel Blanco sección 1. Segundo Piso Cerro Azul. Poda de pasto y de raíces de *Rhynchospora cephalotes* en interacción con el panel, (A) y posterior reubicación de las rosetas y las plantas de *Rhynchospora cephalotes* (B),

Adicionalmente en el piso de la sección 1 se realizó la poda del pasto allí presente, así como las raíces de la especie herbácea *Rhynchospora cephalotes* manualmente y con machete, las plantas que *Rhynchospora cephalotes* que caían hacia la parte baja de este segundo piso fueron reubicadas. Finalmente se retiraron con palos, espátulas de bambú y manualmente las rosetas litófilas de la especie *N. acaulis* de la esquina sur de esta sección con el fin de despejar las pictografías subyacentes, éstas a su vez fueron reubicadas en proximidades del panel.

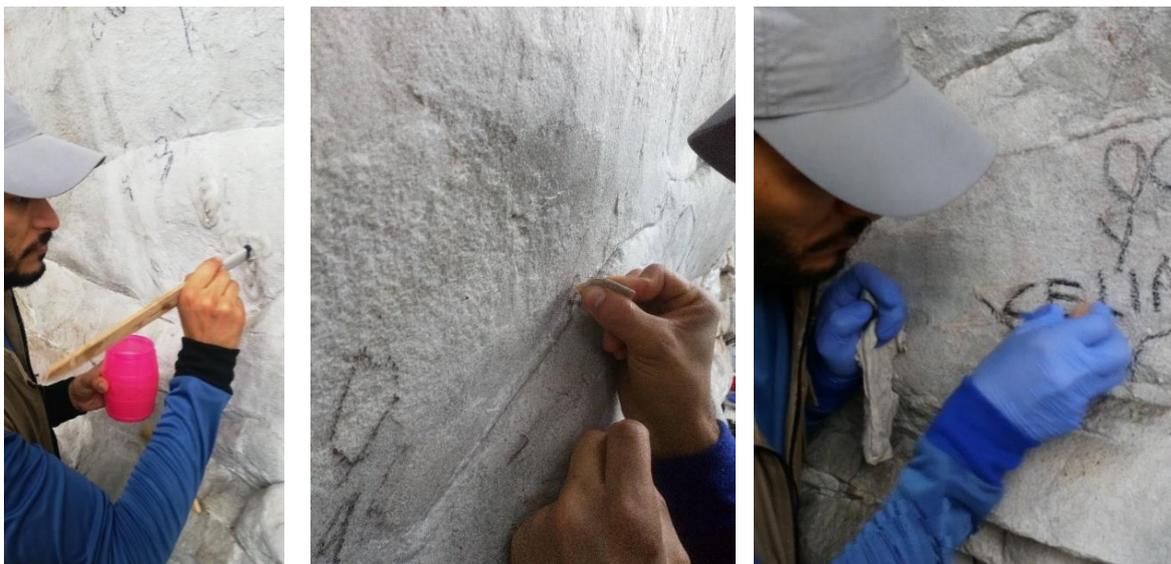
Ilustración 121 Panel Blanco. Segundo Piso Cerro Azul, sección 1, proceso de eliminación de grafitis difíciles de remover

Aquellos grafitis que no se pudieron eliminar con facilidad se retiraron mecánicamente con bisturí, previa humectación con agua.

En los más difíciles de eliminar, ubicados en la sección 1 y 2, la superficie pétreo fue humedecida con brocha con una mezcla de Carbopol con EDTA al 10% y Ethomeen al 2% dejando actuar y luego retirando la solución con agua y borrador de tinta. La superficie una vez humedecida se trató con fragmentos de piedra de la misma roca que, usados puntualmente sobre los rastros de los grafitis a manera de bisturí, contribuían a disminuir su intensidad y grosor. El Ethomeen se adicionó en esta ocasión con el fin de estabilizar la solución de EDTA en Carbopol que resultó ser ácida (la medición del PH de esta solución se llevó a cabo con tirillas de PH). Las fichas técnicas de estos dos productos se incluyen en el anexo 3.

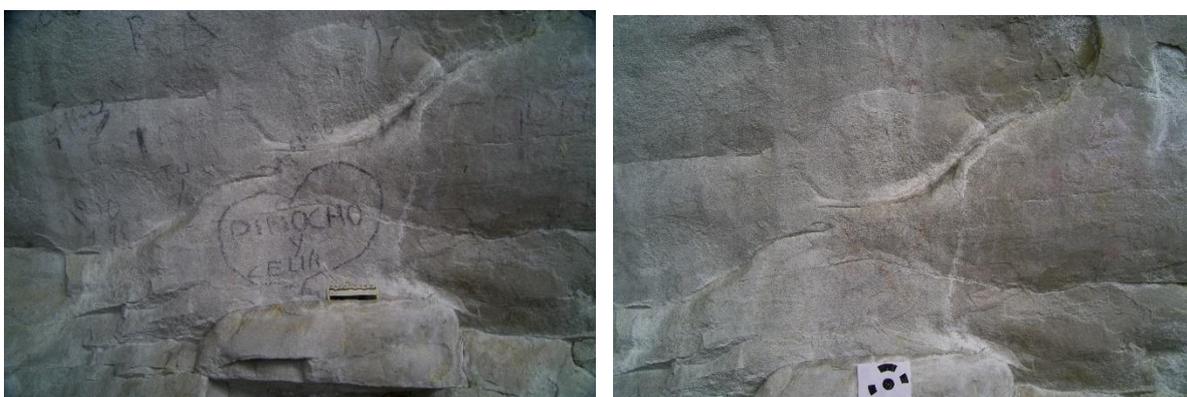
Ilustración 122. Panel Blanco. Segundo Piso Cerro Azul. sección 1, Antes y después de eliminación de grafiti

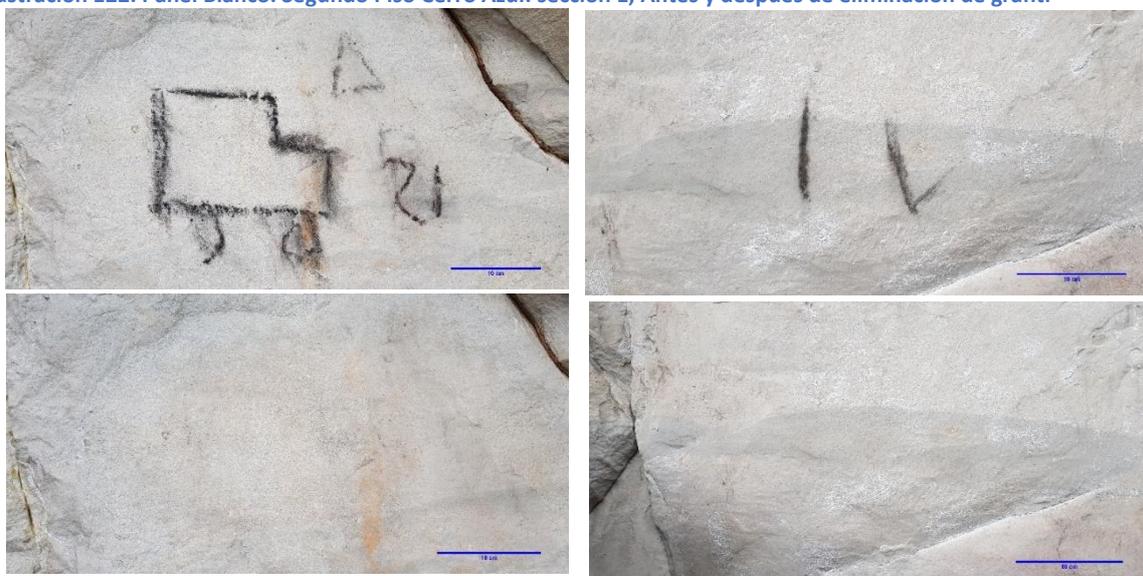
Ilustración 123. Panel Blanco. Segundo Piso Cerro Azul. Sección 6. Antes y después de eliminación de grafiti

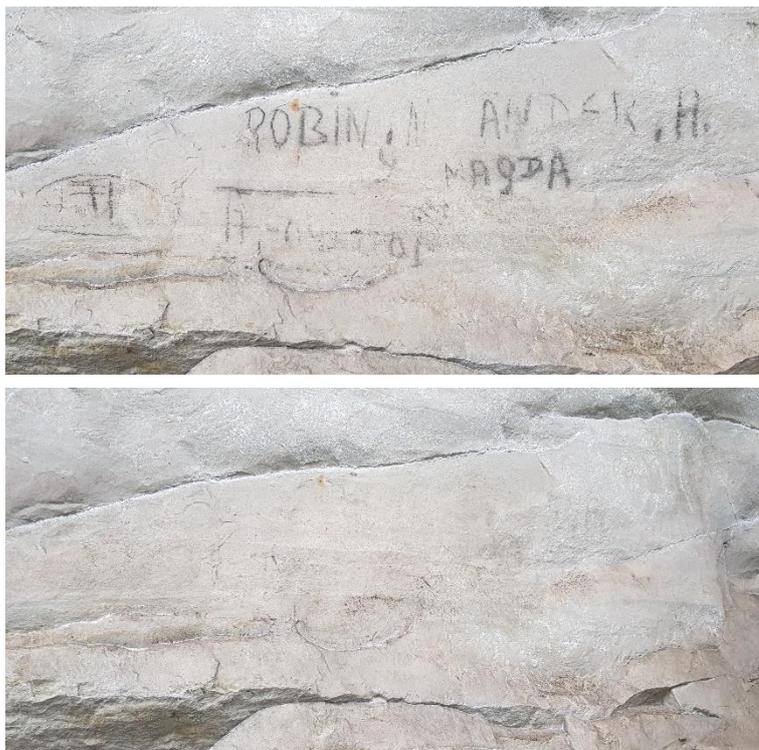
Ilustración 124. Panel Blanco. Segundo Piso Cerro Azul. Sección 5 Antes y después de intervención

Los nidos de avispas de las sección 1 fue retirado mecánicamente con espátula de madera y el mango del cepillo de cerdas plásticas y luego su rastro se retiró por completo con cepillo y agua. El vestigio de un avispero de la sección 5, fueron removidas con un hisopo y agua destilada.

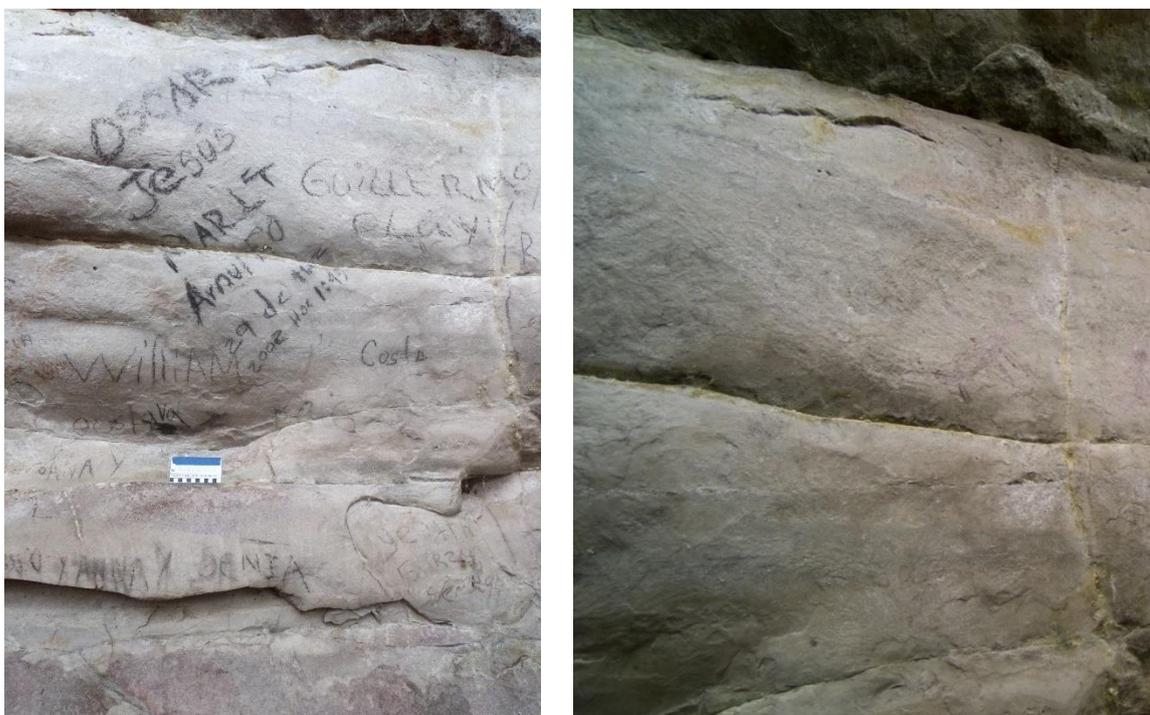
Ilustración 125. Panel Blanco. Segundo Piso Cerro Azul. Sección 4 Antes y después de intervención

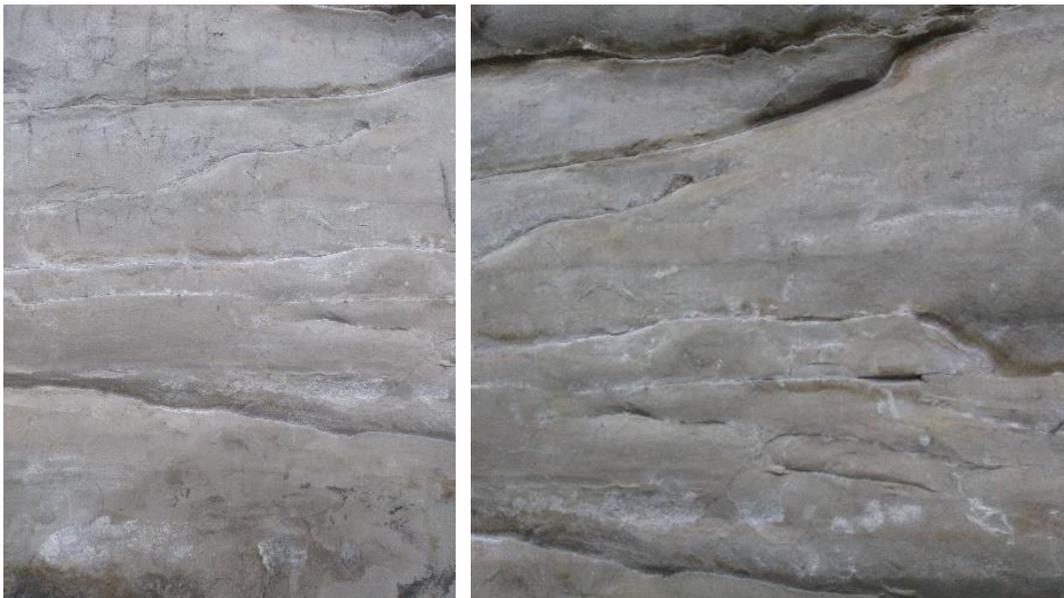
**Ilustración 126. Panel Blanco. Segundo Piso Cerro Azul. Sección 4 Antes y después de intervención**

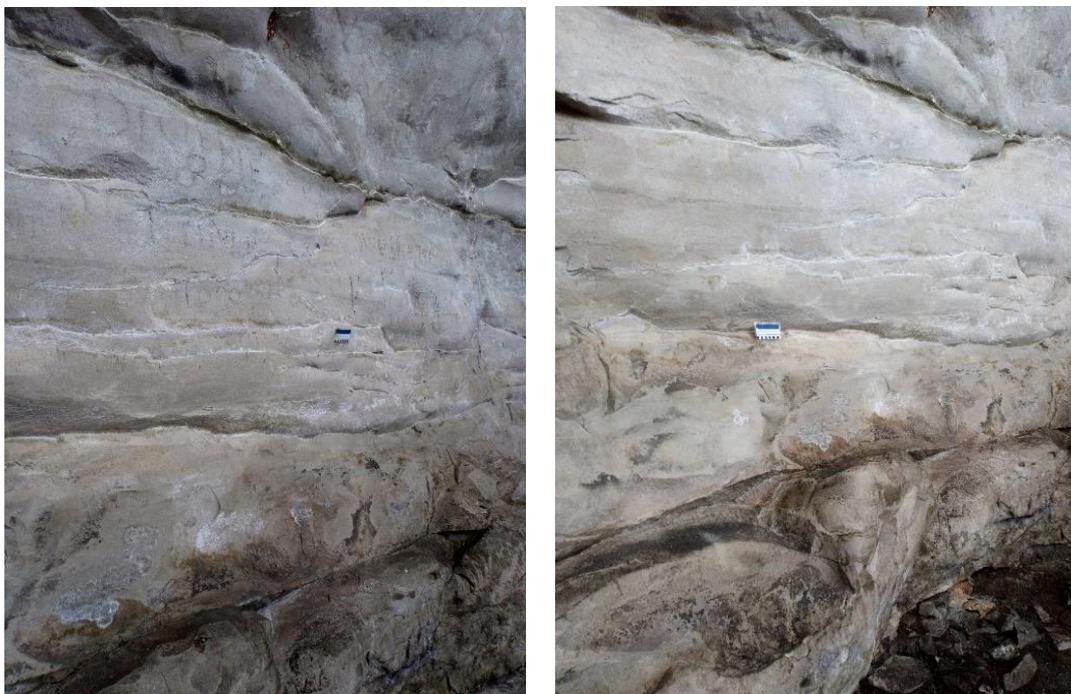
**Ilustración 127. Panel Blanco. Segundo Piso Cerro Azul. Sección 3 Antes y después de intervención**

Adicional a lo anteriormente mencionado en la Sección 3 se disminuyó la intensidad de las manchas de hollín con borrador.

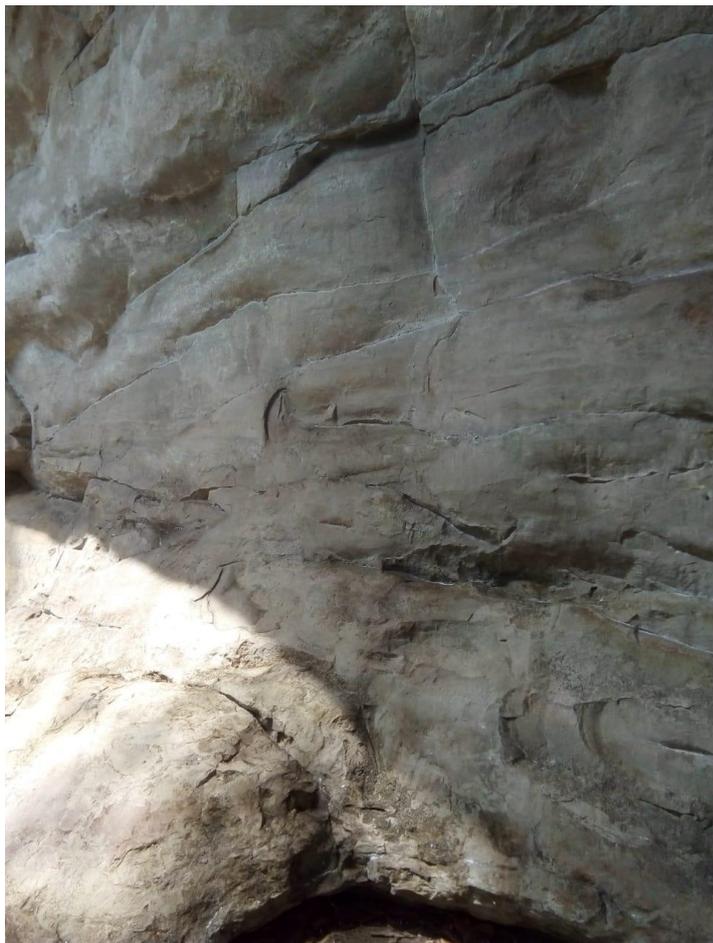
**Ilustración 128. Apariencia de la sección 2 y 3 después de realizar el proceso de conservación. Las superficies están libres de excrementos y las manchas de hollín se lograron bajar considerablemente.**

En estas intervenciones los excrementos de aves fueron retirados con hisopo con agua y alcohol (1:1) o con borrador.

Las manchas de resina asociadas a la presencia del árbol en la sección 2 se trabajaron con acetona y bisturí, lo que redujo el grosor e intensidad de algunas de ellas. La remoción total no fue posible y toda la zona fue tratada finalmente con EDTA en carbopol y Ethomeen, retirando los excesos luego con agua, sin observar cambio considerable.

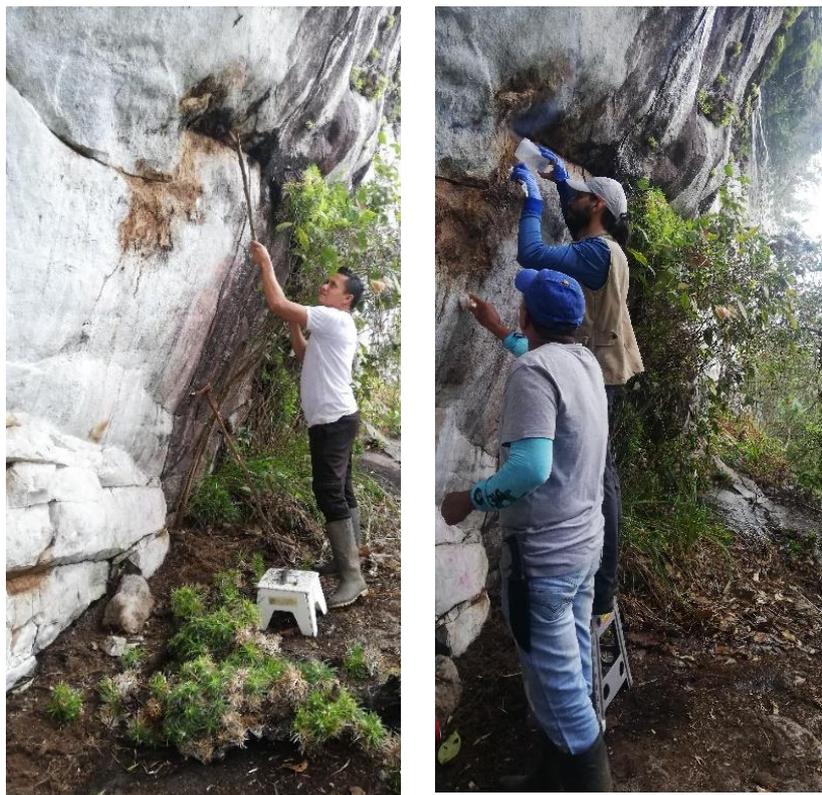
**Ilustración 129. Panel blanco, extremo sur del sector 1. Proceso de retira de bromelias y limpieza de tierra y residuos dejados por las especies vegetales-**

En las zonas de este extremo sur de donde se retiraron las bromelias (rosetas) para reubicarlas quedaron depósitos de tierra que tuvieron que ser eliminados mecánicamente con la ayuda de espátulas de madera, luego se probó impregnar la superficie pétreo con la solución de EDTA en carbopol y Ethomeen y luego remover con espátula, cepillo y agua abundante. Se hizo una prueba con

agua y alcohol en proporción 1:1 pero no resultó eficaz por lo que se terminó el proceso con agua, cepillo de cerdas plásticas y espátula.

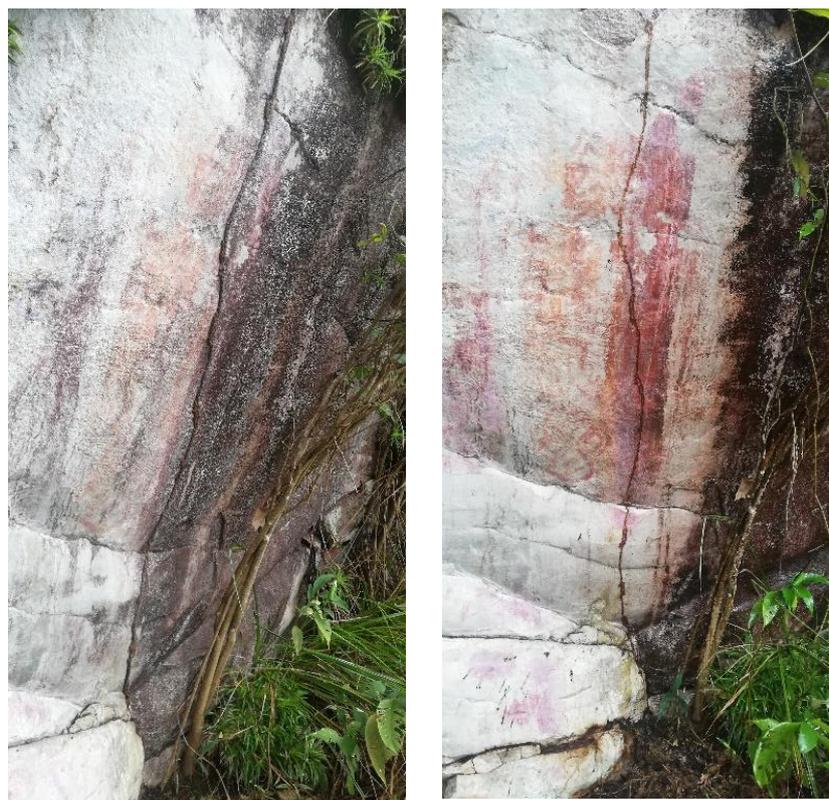
**Ilustración 130. Panel blanco, extremo sur del sector 1. Proceso de eliminación de la biopatina asociada a escurrimiento y las huellas de termitero que fueron tratadas con cepillo de cerdas plásticas y agua.**

La biopatina asociada a escurrimiento presente en el extremo sur fue también tratada con cepillo de cerdas plásticas y agua.

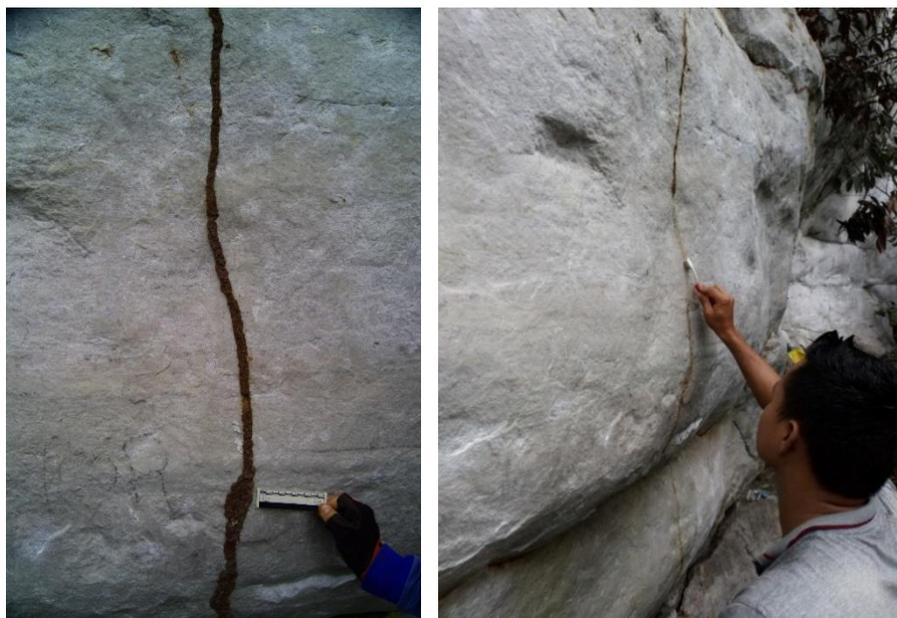
**Ilustración 131.** Proceso de eliminación de las huellas de termiteros, ubicadas entre los sectores 3 y 4.

Las galerías de termitas en este panel fueron eliminadas mecánicamente primero con espátula de bambú y luego el rastro fue tratado con agua, cepillo de cerdas plásticas y bisturí, en la sección 1, dado que la huella dejada por la galería no retiraba por completo se probó con varsol pero éste no resultó eficaz.

En la sección 3 había dos galerías, la que se encontró mas al sur se trabajó en la parte superior con la solución de EDTA en carbopol y Ethomeen retirando luego con abundante agua y brocha dura, el resultado, sin embargo no fue el esperado por lo que en el resto de la galería y en aquella que se encontraba al norte de la sección 3 se trabajó primero con espátula de bambú y luego con agua, bisturí y borrador de tinta. la huella dejada por la galería de termitas resultó ser difícil de retirar, se trató primero con acetona, luego con humedeciendo. En la sección 6, la huella de un termitero fue eliminada parcialmente con borradores de tinta.

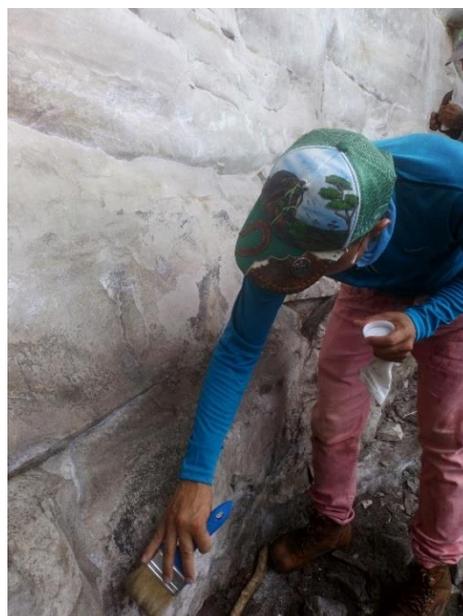
**Ilustración 132.** Limpieza final de las áreas intervenidas.

Al finalizar la intervención de conservación de los paneles, se pasó la brocha por todas las superficies y se barrió el piso removiendo las hojas secas, tierra y rastros de borrados y esponja dejando los fragmentos de roca desprendidos que ya se encontraban ahí.

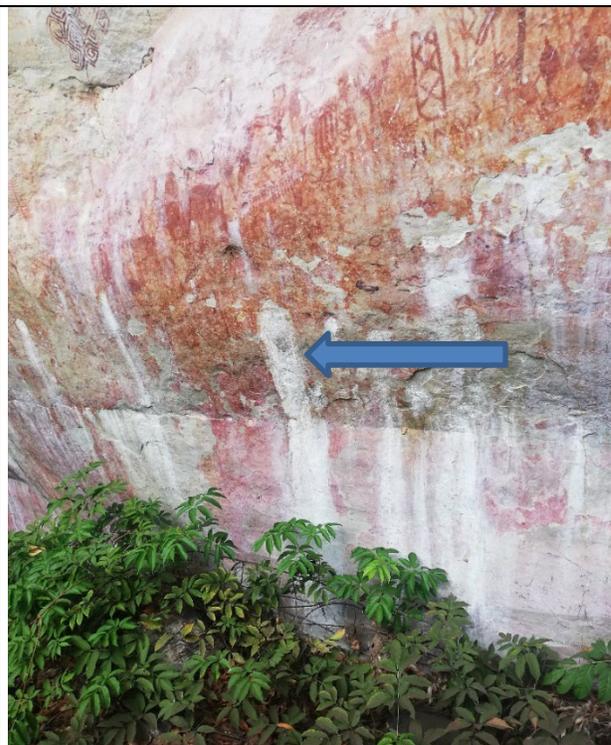
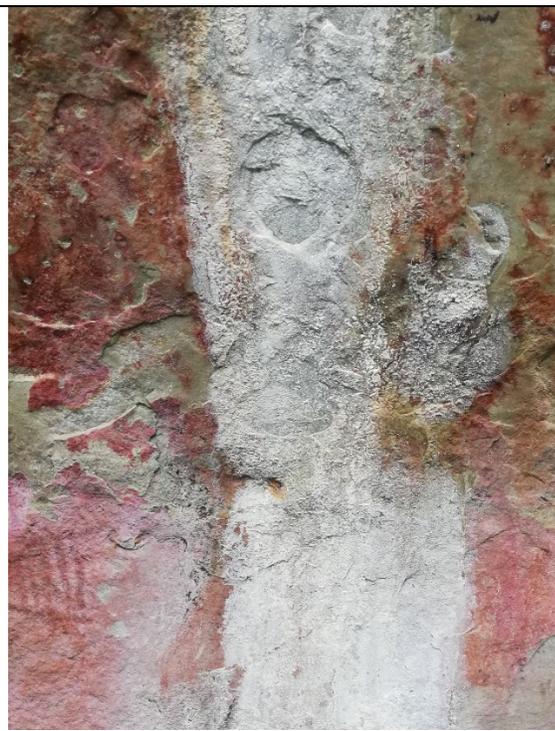
**MUESTRA No. 3**

Ubicación: PANEL BLANCO Costado sur  
Tomada de zona con concreción blanca que se sobrepone a pictografía cerca a faltante.

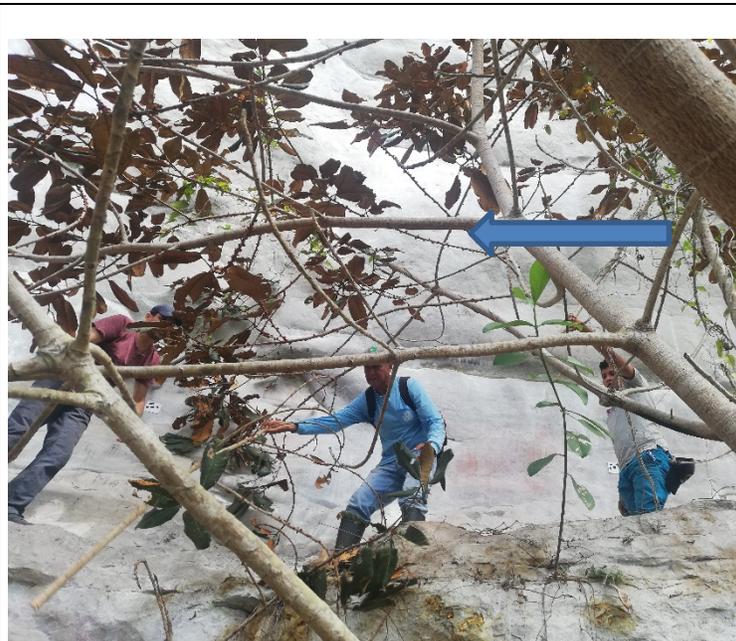
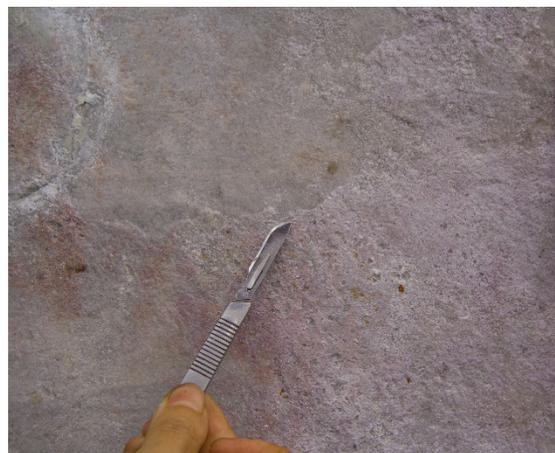
**MUESTRA No. 4**

Ubicación: PANEL BLANCO. Zona central  
Tomada de concreción ocre.
