**Proyecto Conservación y señalización de las pinturas rupestres de los sitios arqueológicos Nuevo Tolima y Cerro Azul, Serranía la Lindosa, Guaviare.**

**COMPONENTE CONSERVACION**

**Pinturas rupestres de Cerro azul**

INFORME FINAL

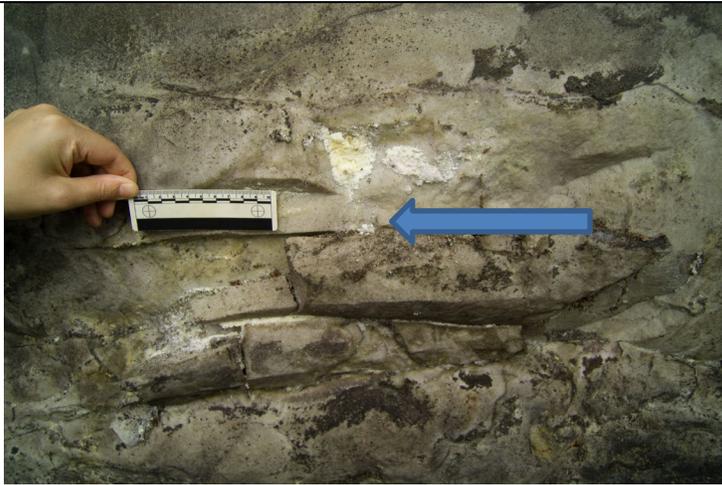
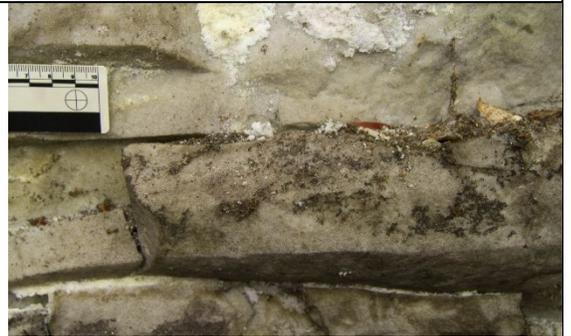
**MUESTRA No. 5**

Ubicación: PANEL BLANCO. Costado sur  
Tomada de concreción morada en borde de faltante

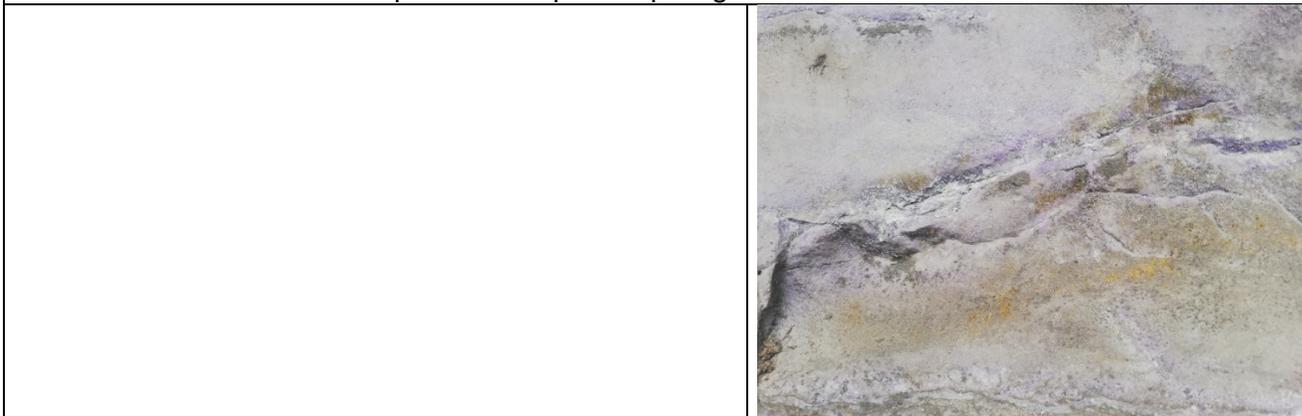
**MUESTRA No. 6**

Ubicación: PANEL BLANCO. Costado sur

Tomada de concreción ocre que se sobrepone a pictografías cerca a faltante

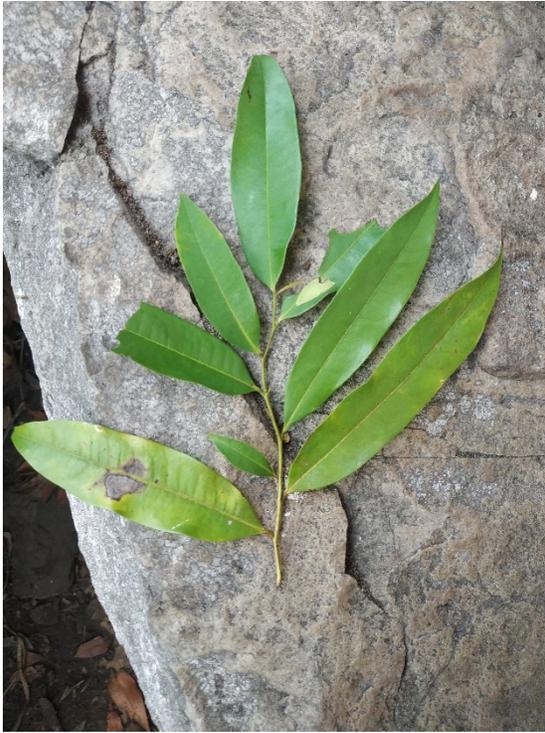
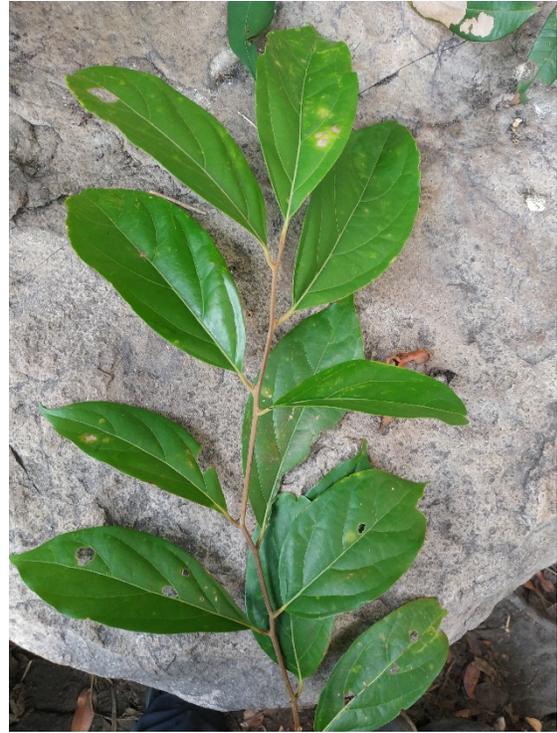
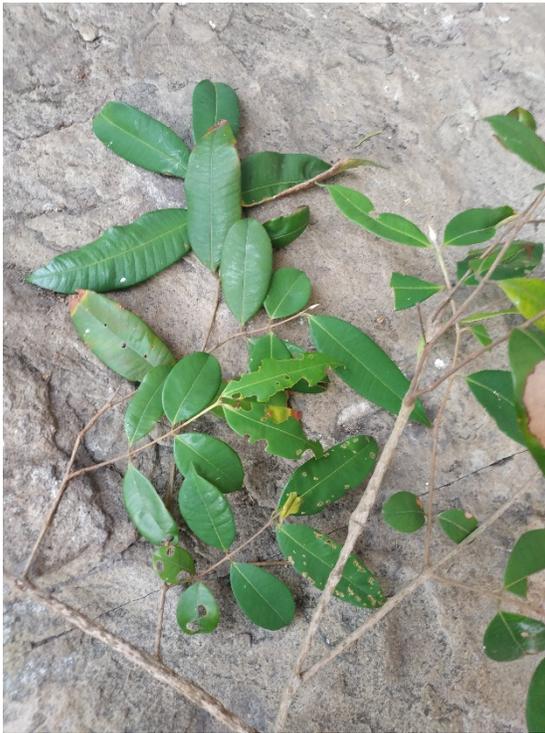
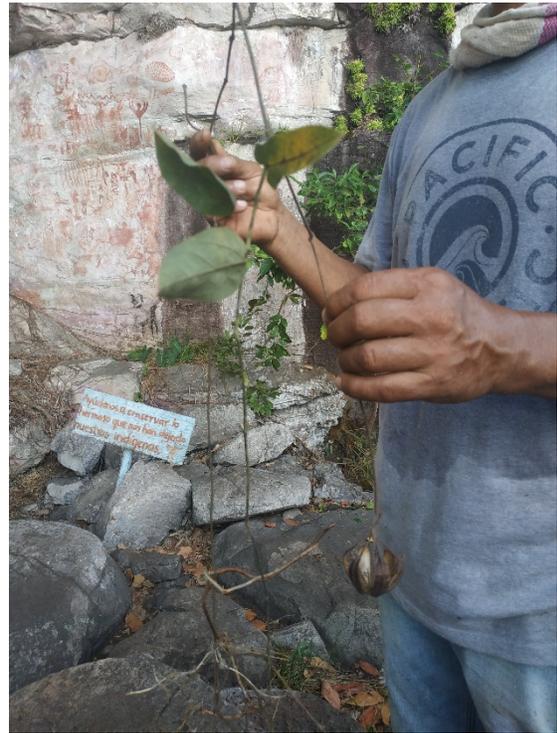
Fotografía 2. A: *Guatteria cf citriodora*, B: *Ocotea cf longifolia*, C: *Calycolpus cf calophyllus* y D: *Aristolochia cf pilosa*, panel largo

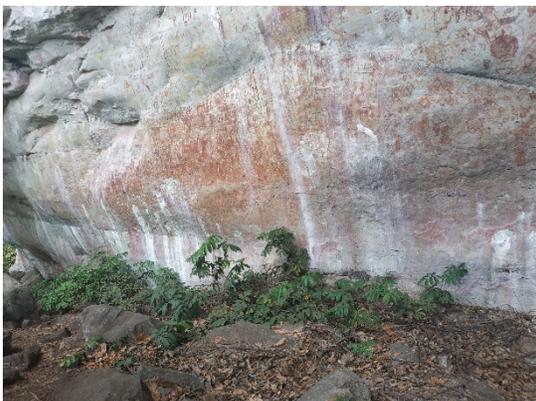
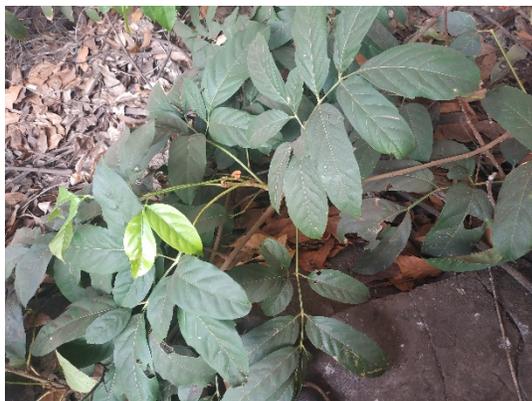
Por último, en otras secciones del Panel Largo, se encontraron las especies *Paullinia* sp (Sapindaceae, liana, Fotografía 3) la cual en este caso se comporta como una especie rastrera y *Philodendron cf acutatum* (Araceae, Fotografía 4) la cual presenta una alta densidad de raíces que se adhieren fuertemente a la superficie de la roca afectando los pictogramas. Para el caso de la especie *Paullinia* sp se requiere solo de la poda de ramas que crecen en contacto con la roca mientras que para el caso de la especie *P. cf acutatum*, se trasladó enteramente a una roca cercana (Fotografía 5 D).

Fotografía 3. Liana *Paullinia* sp, reptando a lo largo de la base del Panel Largo, sección 3

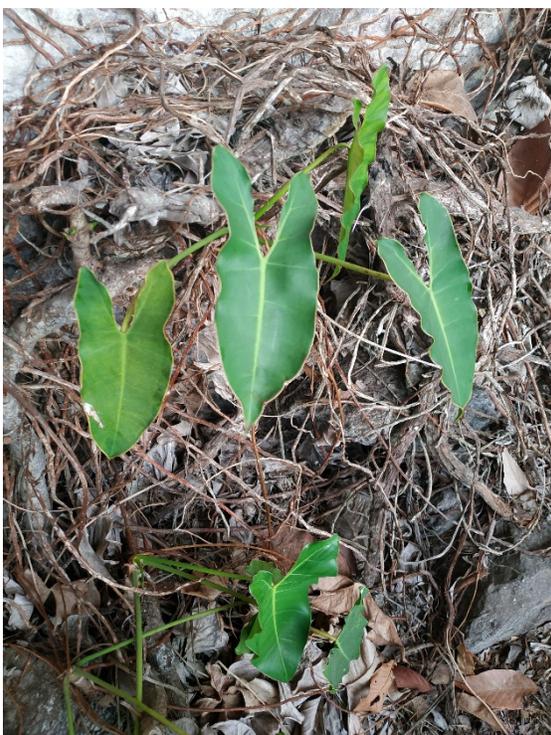
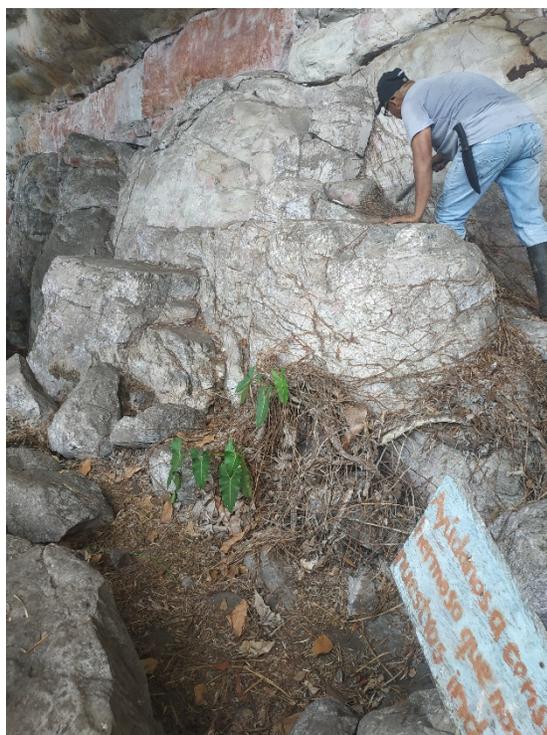
Fotografía 4. Hierba trepadora *Philodendron cf acutatum* cuyas raíces se adhieren a la roca, panel largo sección 3.

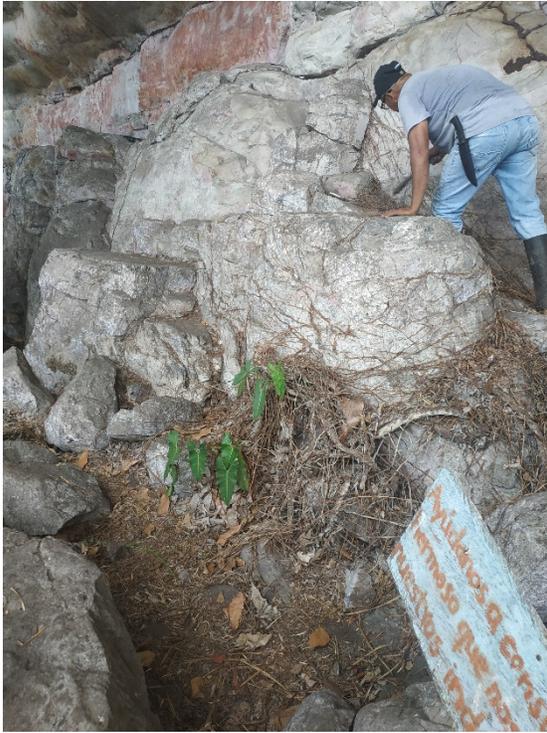
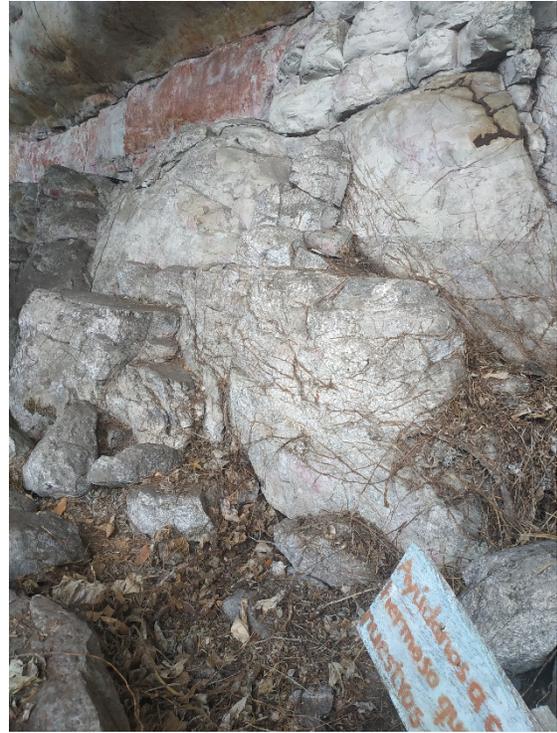
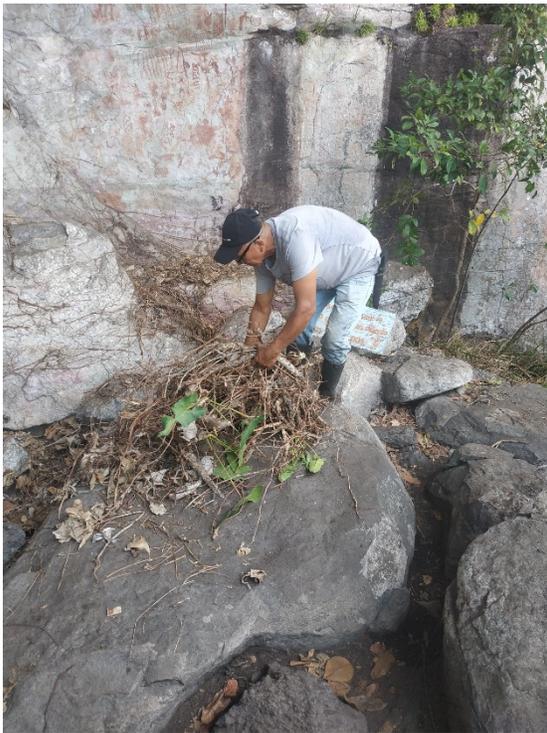
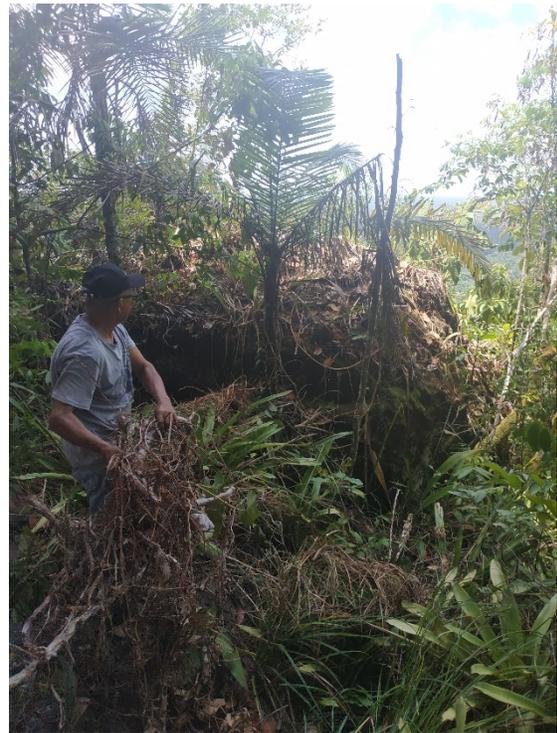
Fotografía 5. A. Presencia de la especie *Philodendron cf acutatum* cuyas raíces se adhieren a la roca y llegan hasta los pictogramas. B y C: Remoción de la planta para trasplante en las proximidades de otras rocas (D), Panel Largo, sección 3, Cerro Azul.

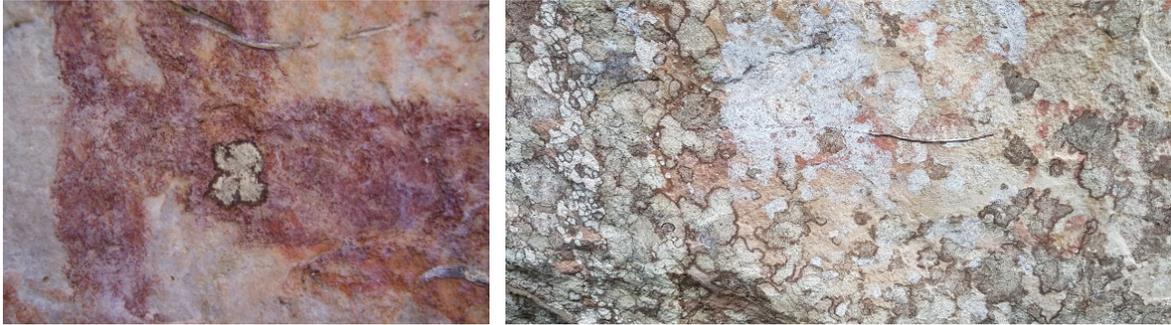
Fotografía 6. Líquenes de tipo crustáceo no identificados, panel largo

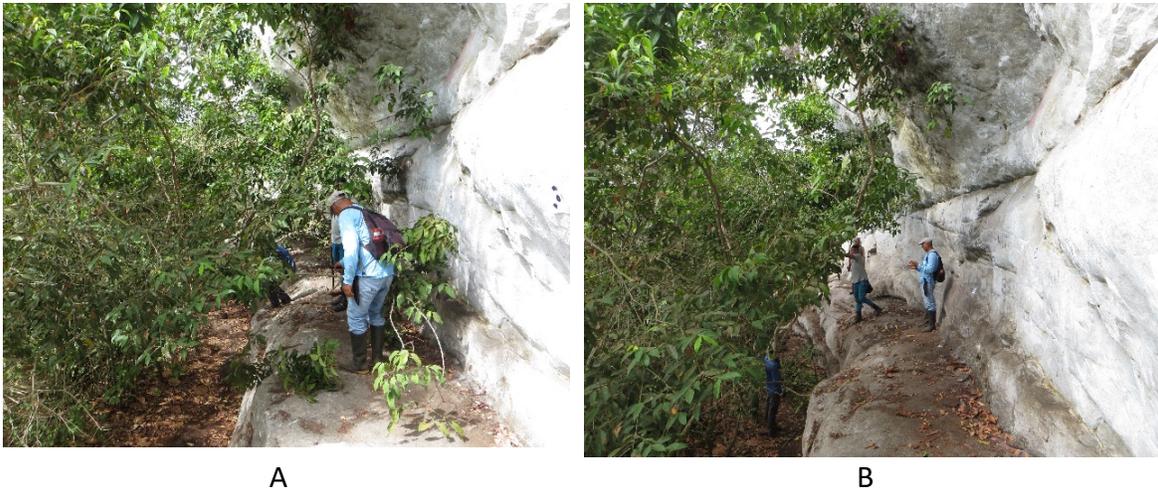
Por su parte, en el Panel Blanco se encontraron Rosetas litófilas de la especie *N. acaulis* y las especies *Protium leptostachyum* (Burseraceae, arbusto, sección 4) (Fotografía 7), *Ficus albert-smithii* (Moraceae, árbol, sección 2) (fotografía 8) y *Rhynchospora cephalotes* (y (Cyperaceae, herbácea, debajo de sección 2 (fotografía 9), en interacción directa con las paredes del panel.

Fotografía 7. Especie *Protium leptostachyum* en interacción con el panel, (A) y posterior a la poda de ramas (B), Panel blanco, sección 4, Cerro Azul

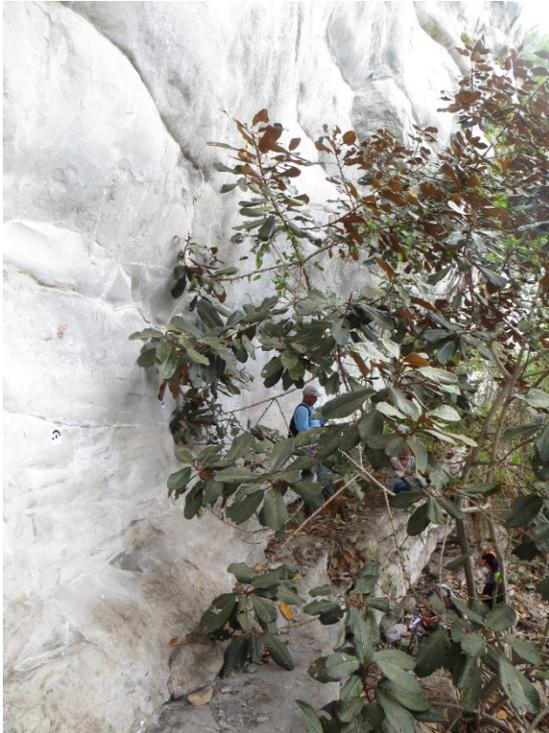
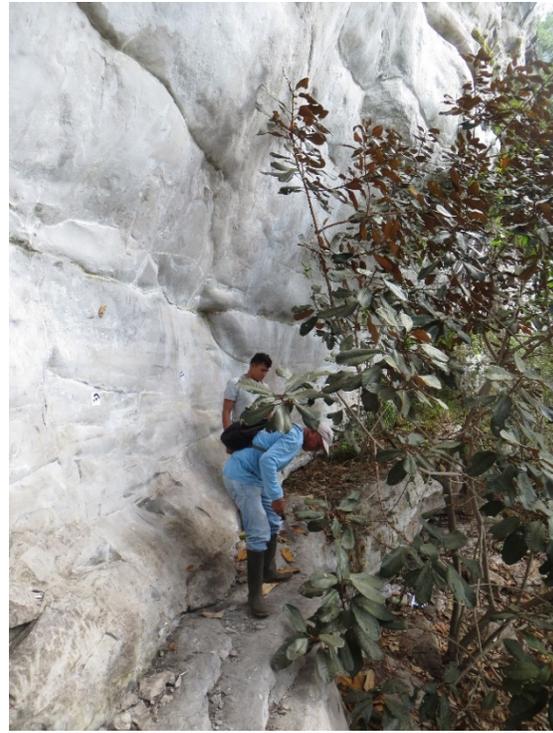
Fotografía 8. *Ficus albert-smithii*. A: Estado inicial, ramas en interacción con el panel, B: Poda de ramas, Panel blanco, Cerro Azul

En este caso se realizaron podas de las ramas a la especie arbórea *F. albert-smithii* para facilitar el acceso y realizar la documentación de las afectaciones e intervenciones de limpieza de grafitis.

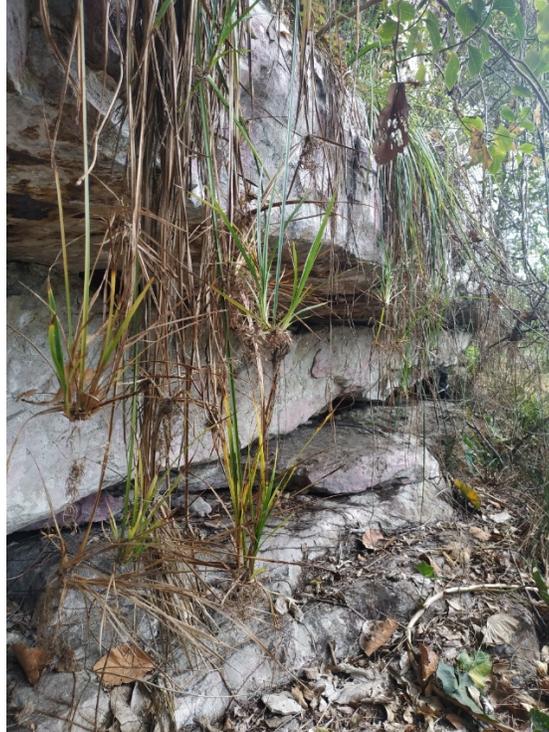
Fotografía 9. Especie herbácea *Rhynchospora cephalotes*, Panel blanco, nivel inferior a sección 2. Especie terrestre que en este caso cuelga de un nivel superior.

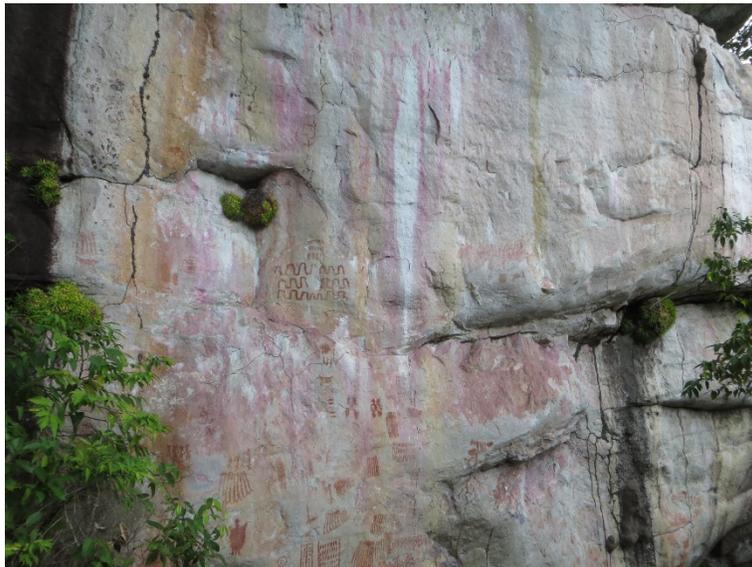
*Fotografía 6. Galerías de termitas en el panel largo, sección 3*

Para el caso de las galerías formadas por las termitas (*Fotografía 10*), se observó en campo que estas son rápidamente reestablecidas por las termitas después de haber sido removidas y limpiadas de la superficie de la roca. Por lo tanto, se prevé el uso de insecticidas o repelentes orgánicos formando barreras aromáticas en ensayos en sitios por fuera de los pictogramas para determinar cuál de estos productos orgánicos puede tener un efecto positivo en repeler el paso de las termitas con sus galerías a través de los pictogramas. Dentro de los productos a ensayar están probar con aceites esenciales de naranja (*Citrus × sinensis*) y aceite de Neem (*Azadirachta indica*) y otros a base de ajo, canela etc, muy usados en la agricultura orgánica.
